(4) 眺望

特性－4 眺望

○「藪」から若草山などに向けての眺望

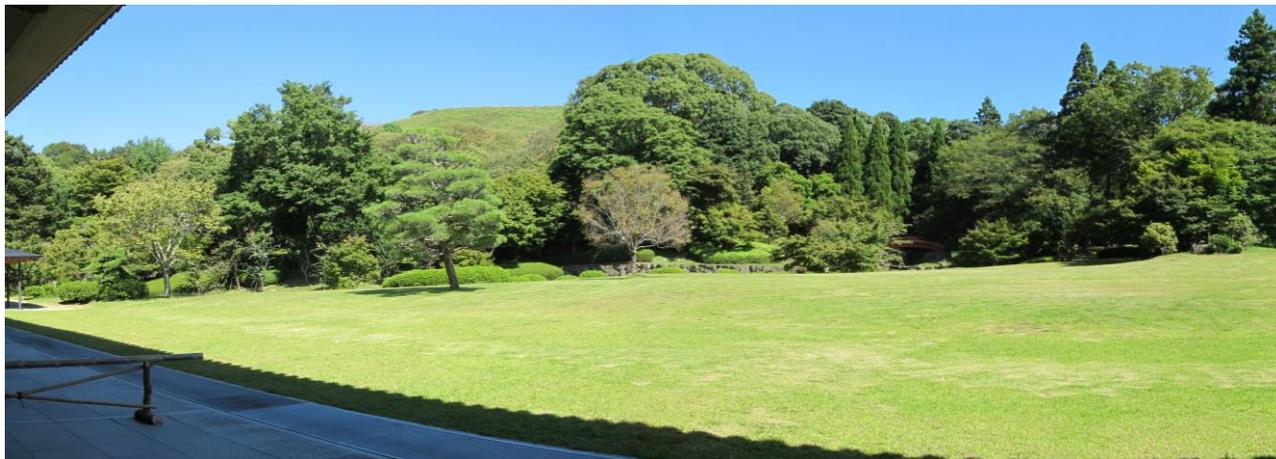
- ・「藁」は、建築面積約 4,715m² の大規模な建築物であり、大きな瓦屋根が特徴となっている。庭園を觀賞できる諸室としては、左右のロビー及び中央のレストランがある。
- ・「藁」を補完する施設として、平成 27 年に計画地北側に別館（旧公園管理事務所）が設置され、本館と別館をつなぐ部分には屋根付きの連絡通路が設けられている。
- ・本館 2 階部分からは屋根との位置関係により眺望はできない。よって眺望点は 1 階ロビー及びレストランとなるが、若草山方向に向けては尾根部の生長した樹木のため、若草山がほとんど隠れている。レストラン前ポーチ（地点 A）からの眺望も若草山はほとんど隠れているが、ポーチ南端からの眺望は幾分改善される。

写真：レストラン前ポーチから若草山に向けての眺望 地点Aから

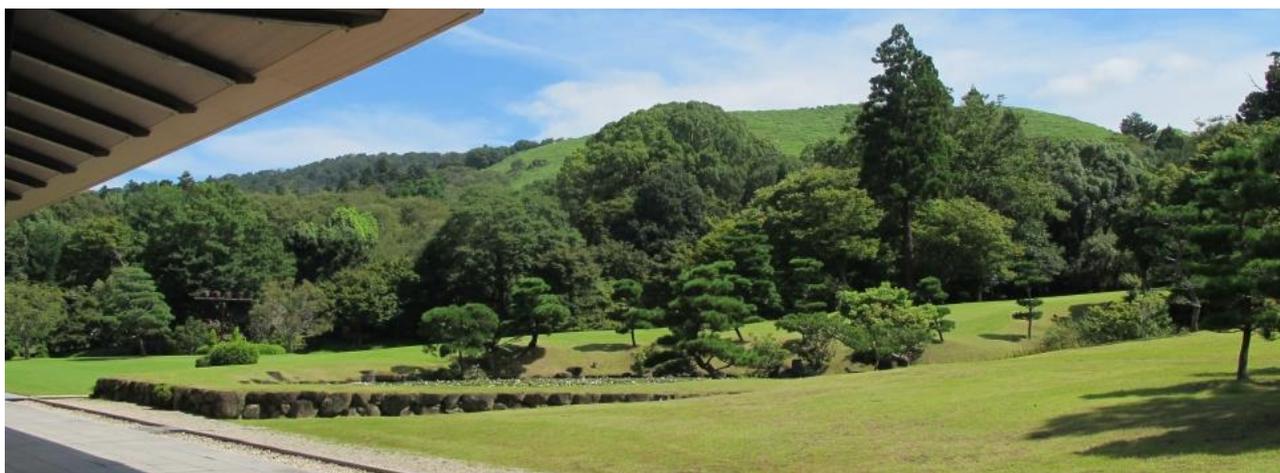
写真：庭園の南西端から若草山に向けての眺望 地点Bから

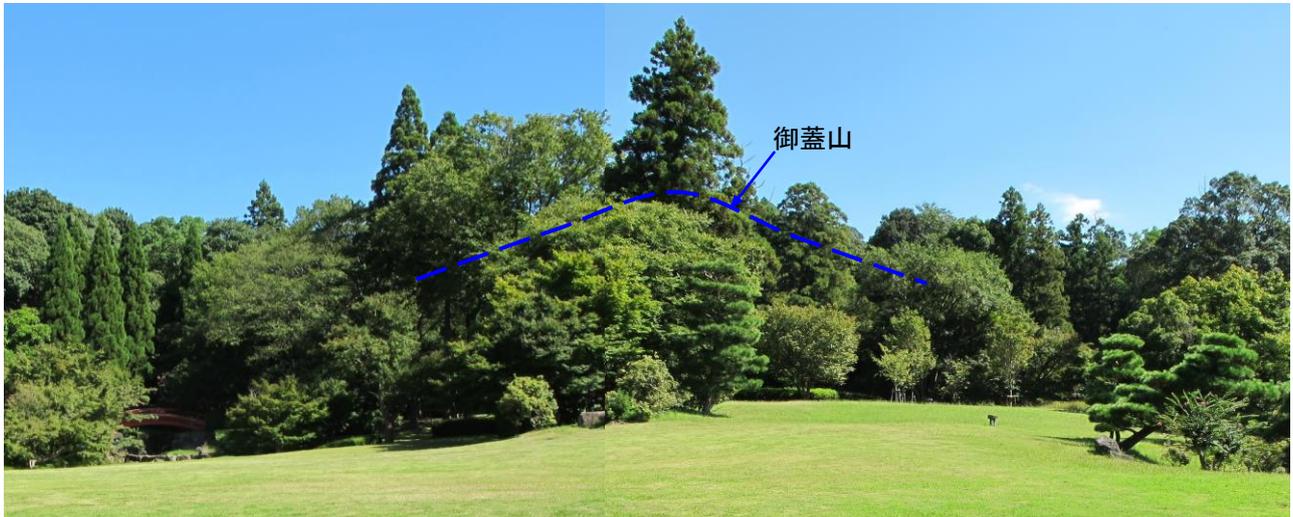
- ・ レストラン前ポーチ（地点 A）から御蓋山への眺望は、樹木が生い茂っているため御蓋山がほとんど隠れているが、ポーチの南より部分には木の間越しに御蓋山が見られるところがある。
- ・ 御蓋山から春日大社境内一帯は深い樹林に覆われており、御蓋山への眺望は正面参道の一部に限られている。このことを踏まえると「麓」から御蓋山への眺望は、意図的に見えるようにするものではなく、場所によっては木の間越しに見えるという現状で適切と思われる。

写真：レストラン前から御蓋山に向けての眺望 地点Aから

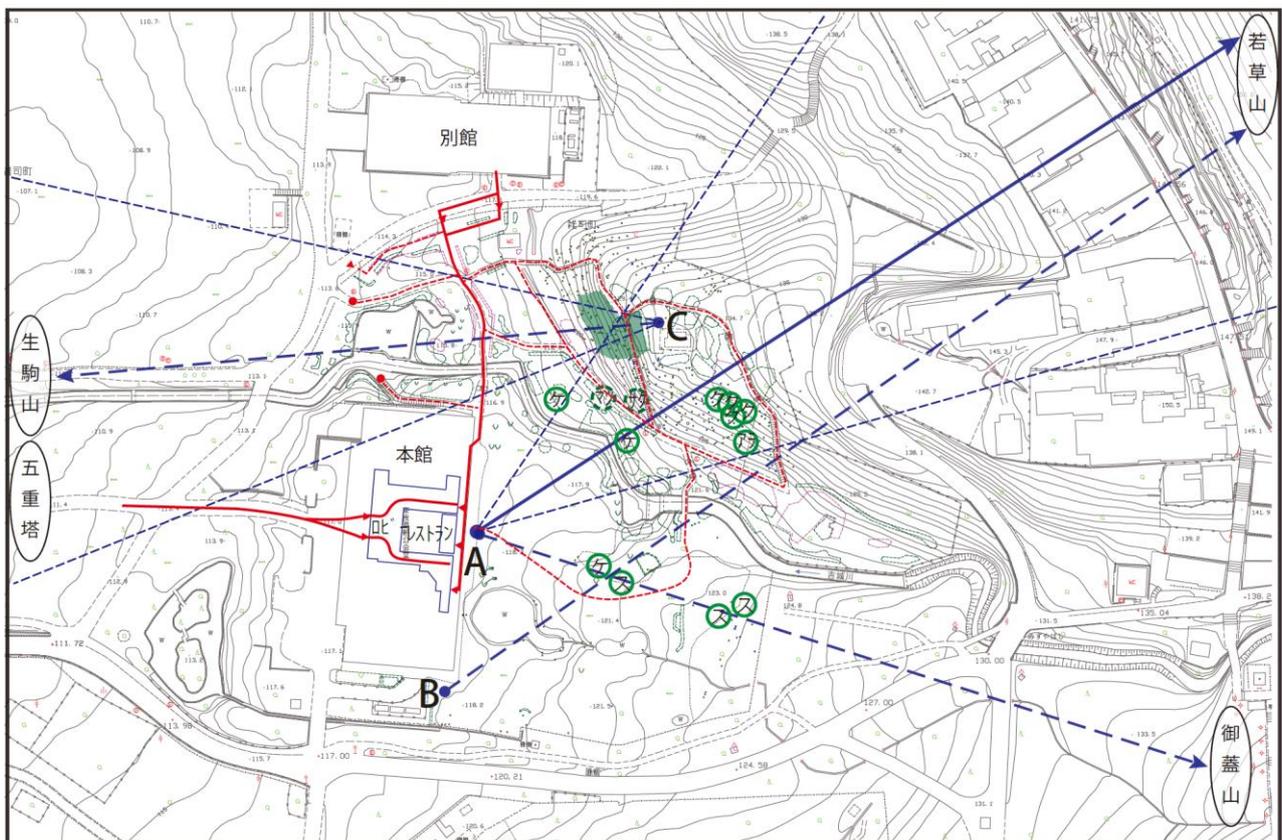
図：眺望資源の状況

動線構成		支障樹木		支障樹木 (剪定済)		支障樹木のある植栽地		眺望資源の状況
—	主動線	ア	アラカシ	ク	クロマツ	■		
- - -	副動線	ク	クスノキ	ス	スギ			
▶	入口	ケ	ケヤキ	サ	サクラ類

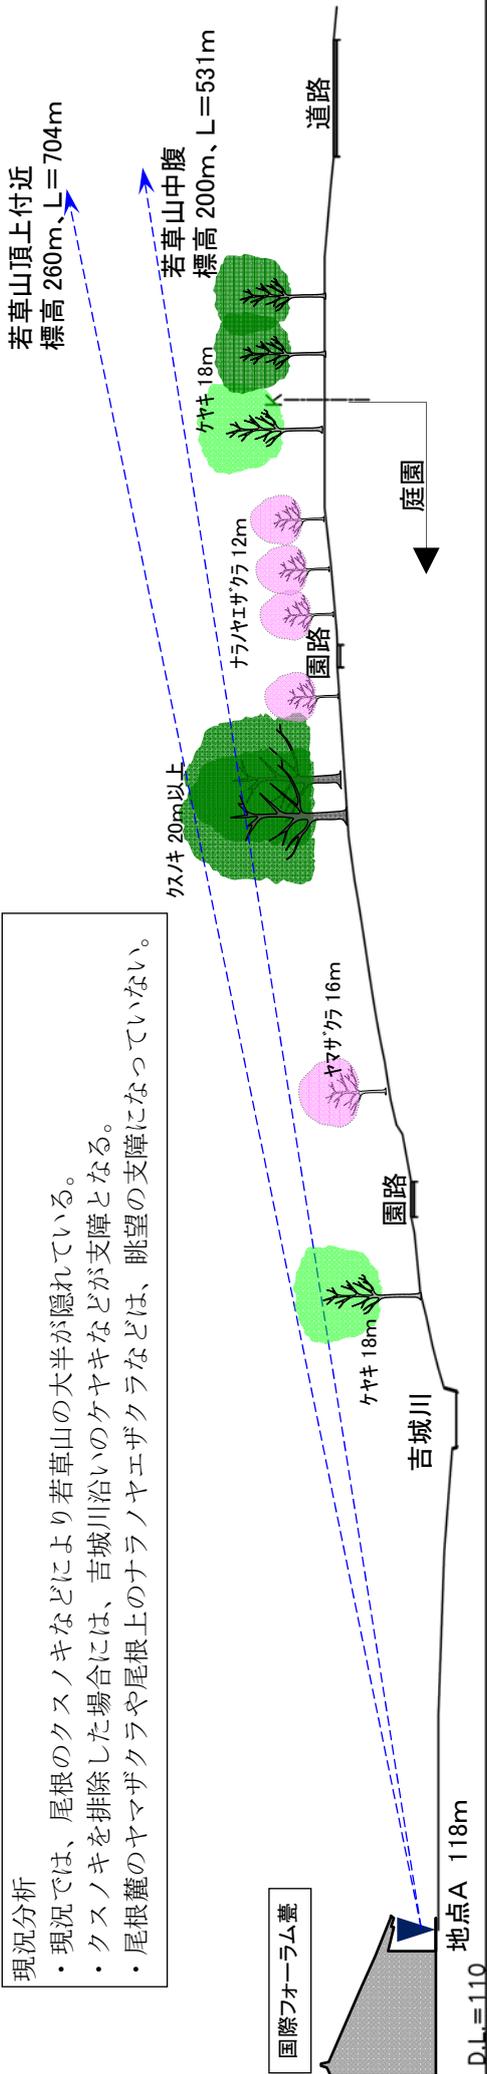
断面構成図：地点Aから若草山への眺望（現況）

- ・ 現況では、尾根のクスノキなどにより若草山の大半が隠れている。
- ・ クスノキを排除した場合には、吉城川沿いのケヤキなどの支障となる。
- ・ 尾根麓のヤマザクラや尾根上のナラノヤエザクラなどは、眺望の支障になっていない。

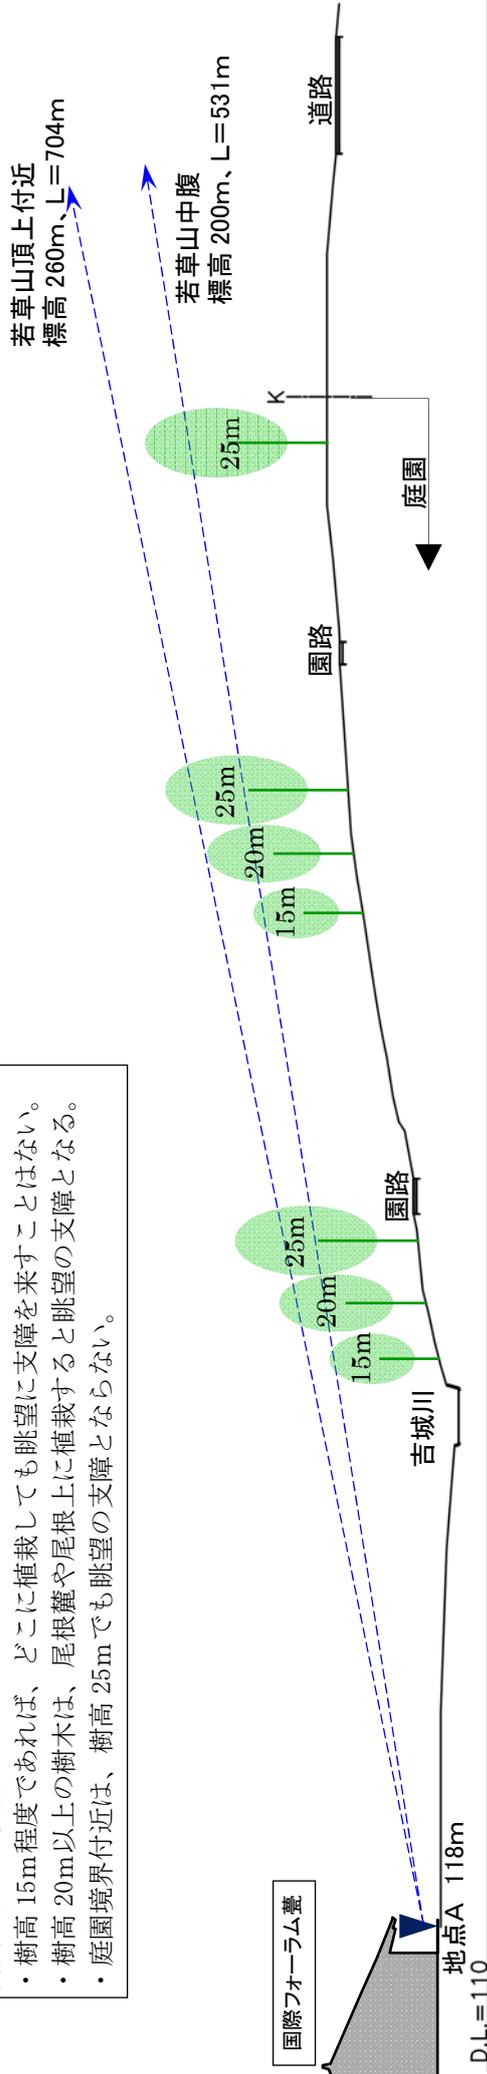
図：同上（樹高と眺望の関係）

- ・ 樹高 15m程度であれば、どこに植栽しても眺望に支障を来すことはない。
- ・ 樹高 20m以上の樹木は、尾根麓や尾根上に植栽すると眺望の支障となる。
- ・ 庭園境界付近は、樹高 25mでも眺望の支障とならない。

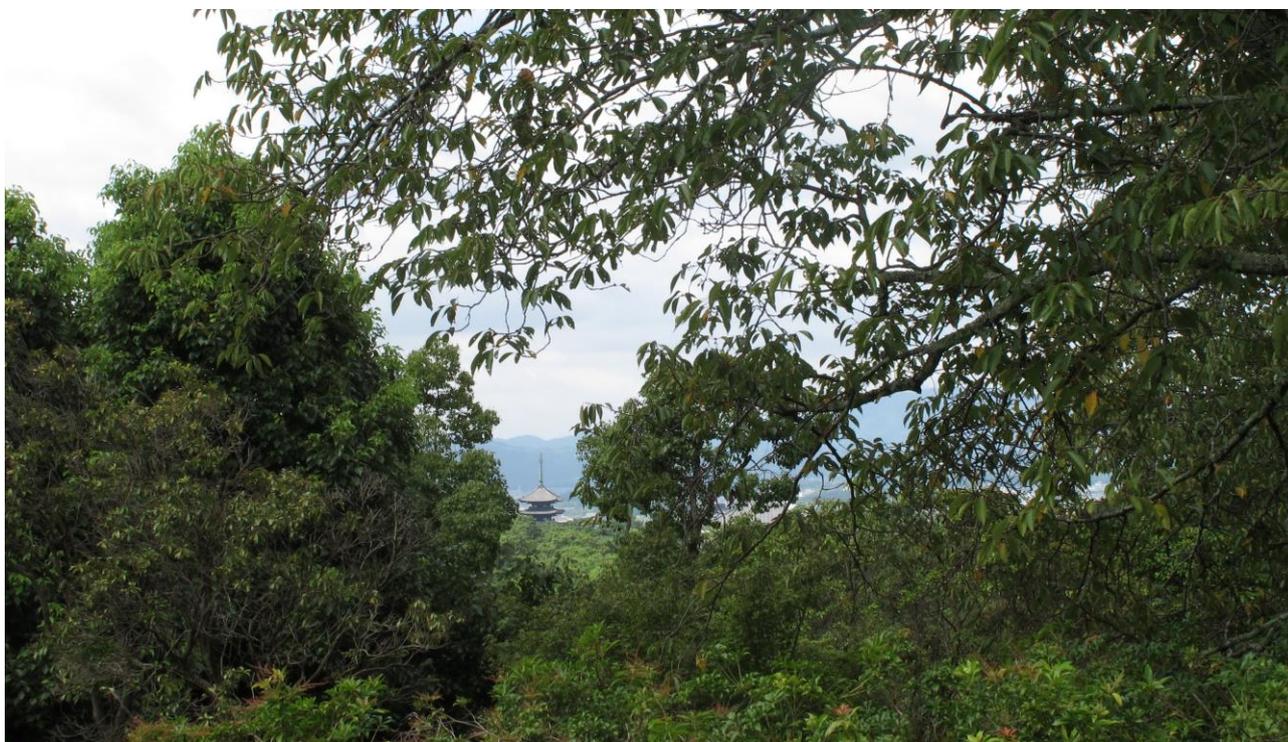
- ・尾根部から奈良盆地に向けての眺望は、生長した樹木によりほとんど見えない。樹木の剪定や配植の見直しにより、遠景には奈良盆地と生駒山、近景には五重塔から東大寺南大門が俯瞰できるものと考えられる。(30頁 図：眺望資源の状況 参照)

写真：尾根部副園路上の眺望点からの眺望 地点Cから

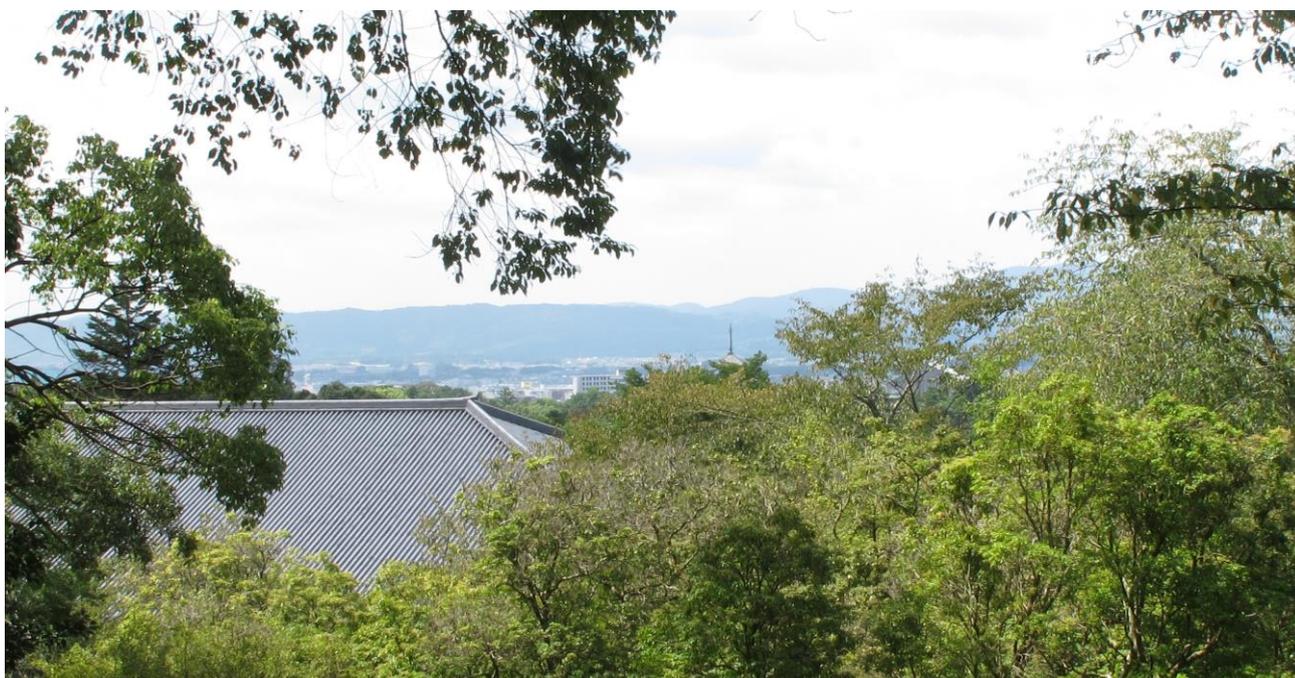
写真：尾根部休憩所南東の植栽地内からの眺望 地点Cの南東から

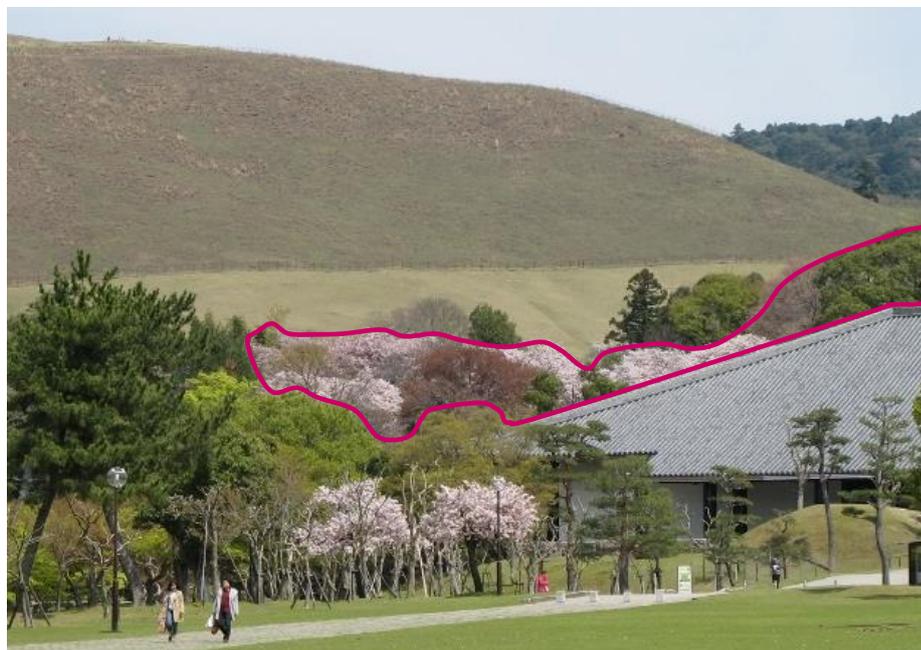
赤枠内：庭園内尾根部のサクラ類やクスノキ H26年4月 地点D付近から
