ナラ枯れ被害調査の結果報告

過去にナラ枯れ被害対策を行った春日山原始林内の大径木（胸高直径 80 cm 以上の広葉樹）369 本について、ナラ枯れ被害状況の調査を行った。また、薬剤の樹幹注入を行った樹木についての追跡調査を行った。

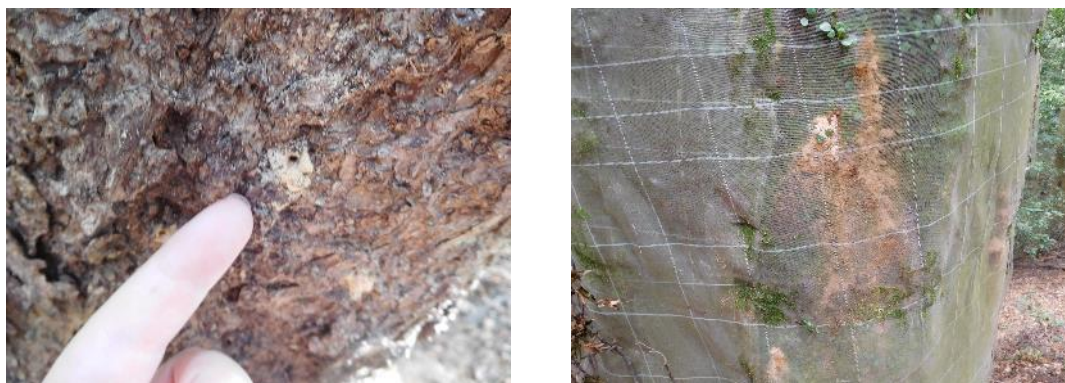
原始林内でナンバリングを行った大径木 369 本について位置情報を追跡し、現在の樹木の状態を記録した。記録した項目は被害状況、葉の変色、カシナガの穿入の有無、樹勢とした。被害状況については未被害木、穿入生存木、枯死木の 3 つに分類した。カシナガの穿入の有無については新規のフラス排出や穿入孔がみられたものについて「被害あり」と判断した。葉の変色については、特に異常が認められなければ「なし」、一部の枝葉で萎凋（葉のしおれ）がみられる場合は「一部」、林冠の半分以上に萎凋や落葉等の異常がみられた場合を「大半」とした。

図1 カシナガの穿入孔（左）とフラス（右）

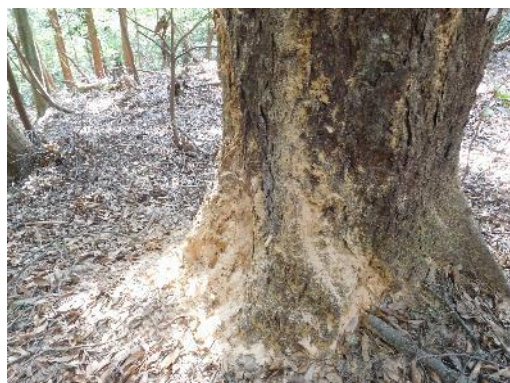
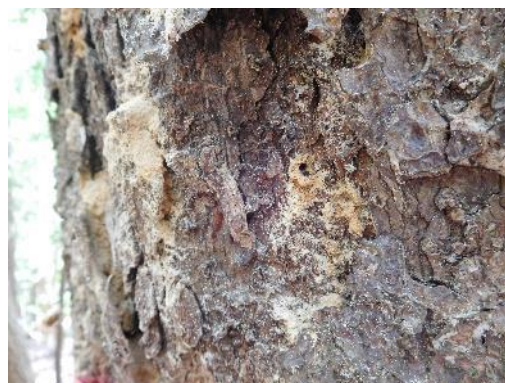
平成 29 年度の調査結果と平成 30 年度の調査結果を比較し、被害状況の推移をまとめたものを表 2 に示す。平成 29 年度に未被害木であった 179 本の内、新たにカシナガの穿入を受けた個体は 8 個体 (4.5%)、枯死した個体が 6 個体 (3.4%) であった。穿入生存木については 150 個体の内 13 個体 (8.7%) が枯死した。枯死木については萌芽等による状態の回復は見られず変化はなかった。

図 3 今年度新たにカシナガの穿入を確認した個体 (No. 186 アカガシ、直径 81.3 cm)

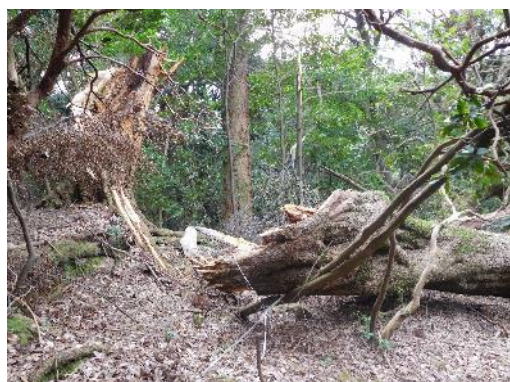
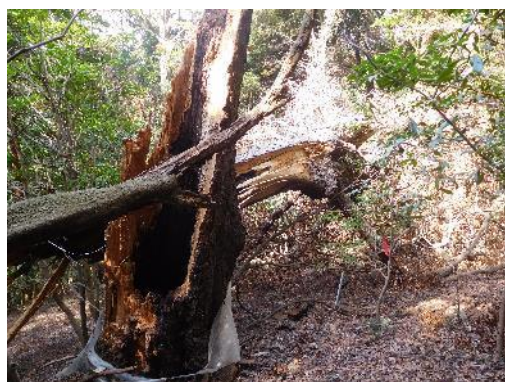
今年度は台風の発生が多く、原始林内で幹折れや倒木が多数発生しており、調査対象の大径木でも幹折れや倒木による枯死が発生した。今年度新規の枯死木と判断した 19 個体の内、6 個体については幹折れが確認されるものの、カシナガの穿入は認められず（図 4 参照）、ナラ枯れではなく気象要因等による枯死と推定された。

図 4 今年度新たに枯死した個体
(左 : No. 127 ウラジロガシ、右 : No. 406 ツクバネガシ、カシナガの穿入はなし)

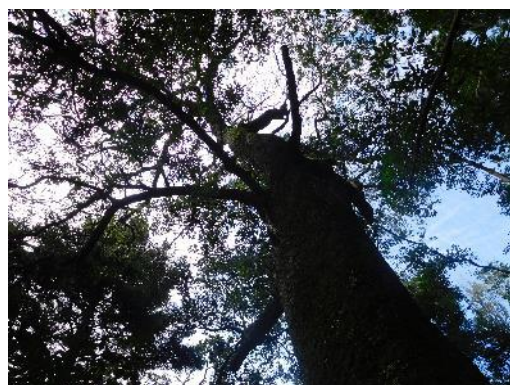
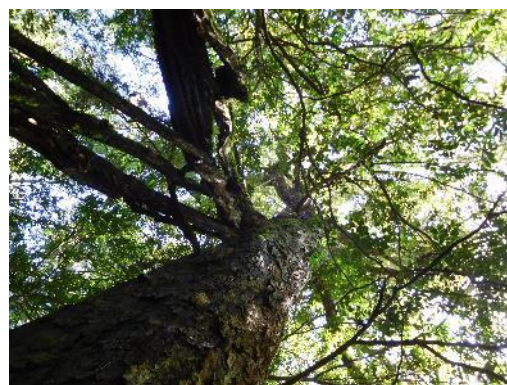
平成30年度における大径木の樹種別被害状況を以下に示す。シイ・カン類6種の内、個体数の少ないアラカシを除くと、ウラジロガシで枯死率の割合は高くなった(23.1%)。同様に、穿入生存木の割合はツクバネガシの55.3%で最も高くなった。未被害木の割合が高いのはイチイガシで80.0%であった。

図5 穿入生存木と未被害(健全)木
(左: ツクバネガシ、右: イチイガシ)

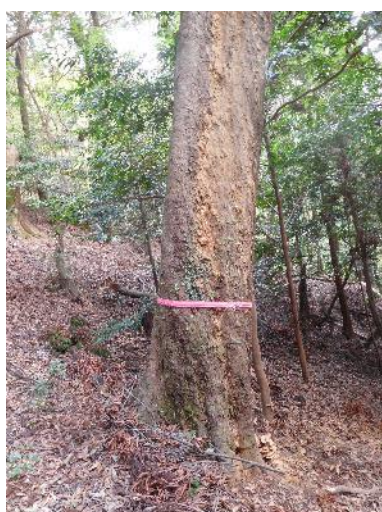
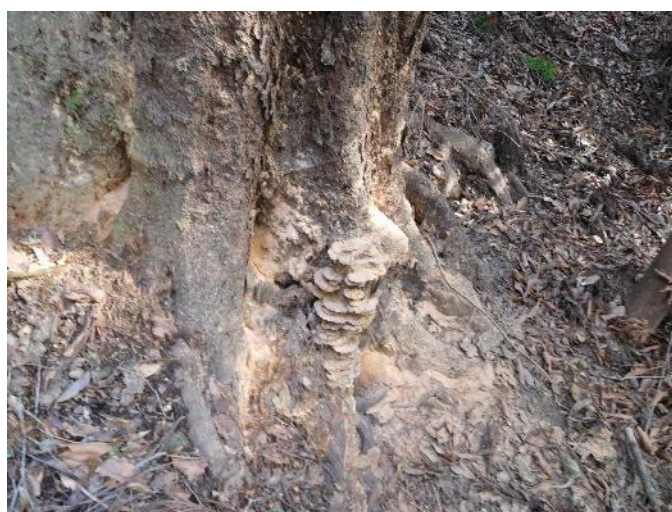
平成30年度の調査で、穿入生存木で新規のフラス発生が確認されたのは18本（アカガシ、ウラジログシ、ツクバネガシ）であった。内3本は平成30年6月に樹幹注入を実施した個体でいずれもアカガシであった。

図6 フラス発生の様子（アカガシ）

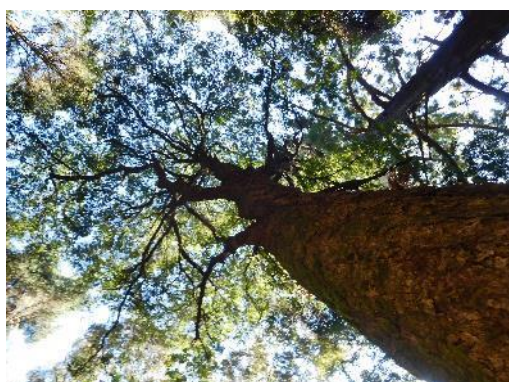
葉の変色なし (No. 144 ツクバネガシ)

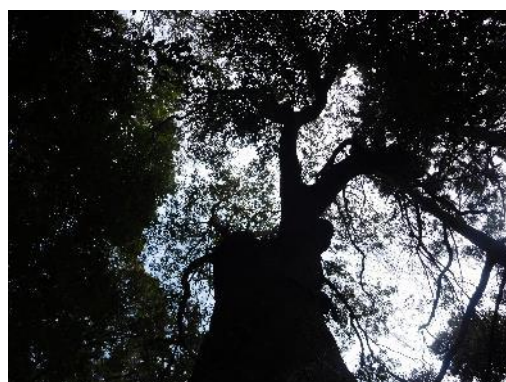
一部が変色 (No. 14 ウラジロガシ)

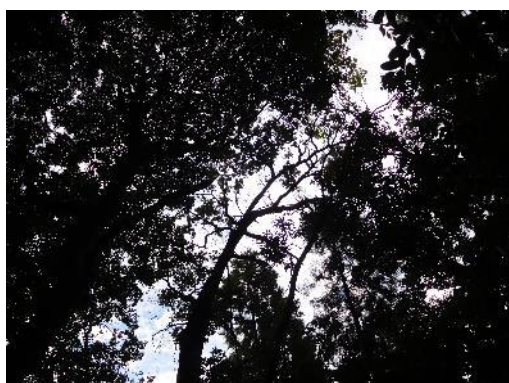
大半が変色 (No. 322 ウラジロガシ)

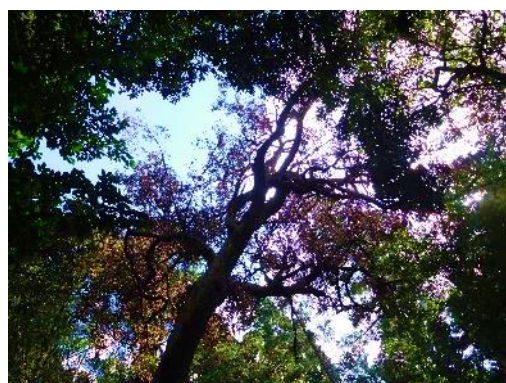
大半が変色 (No. 257 アカガシ)

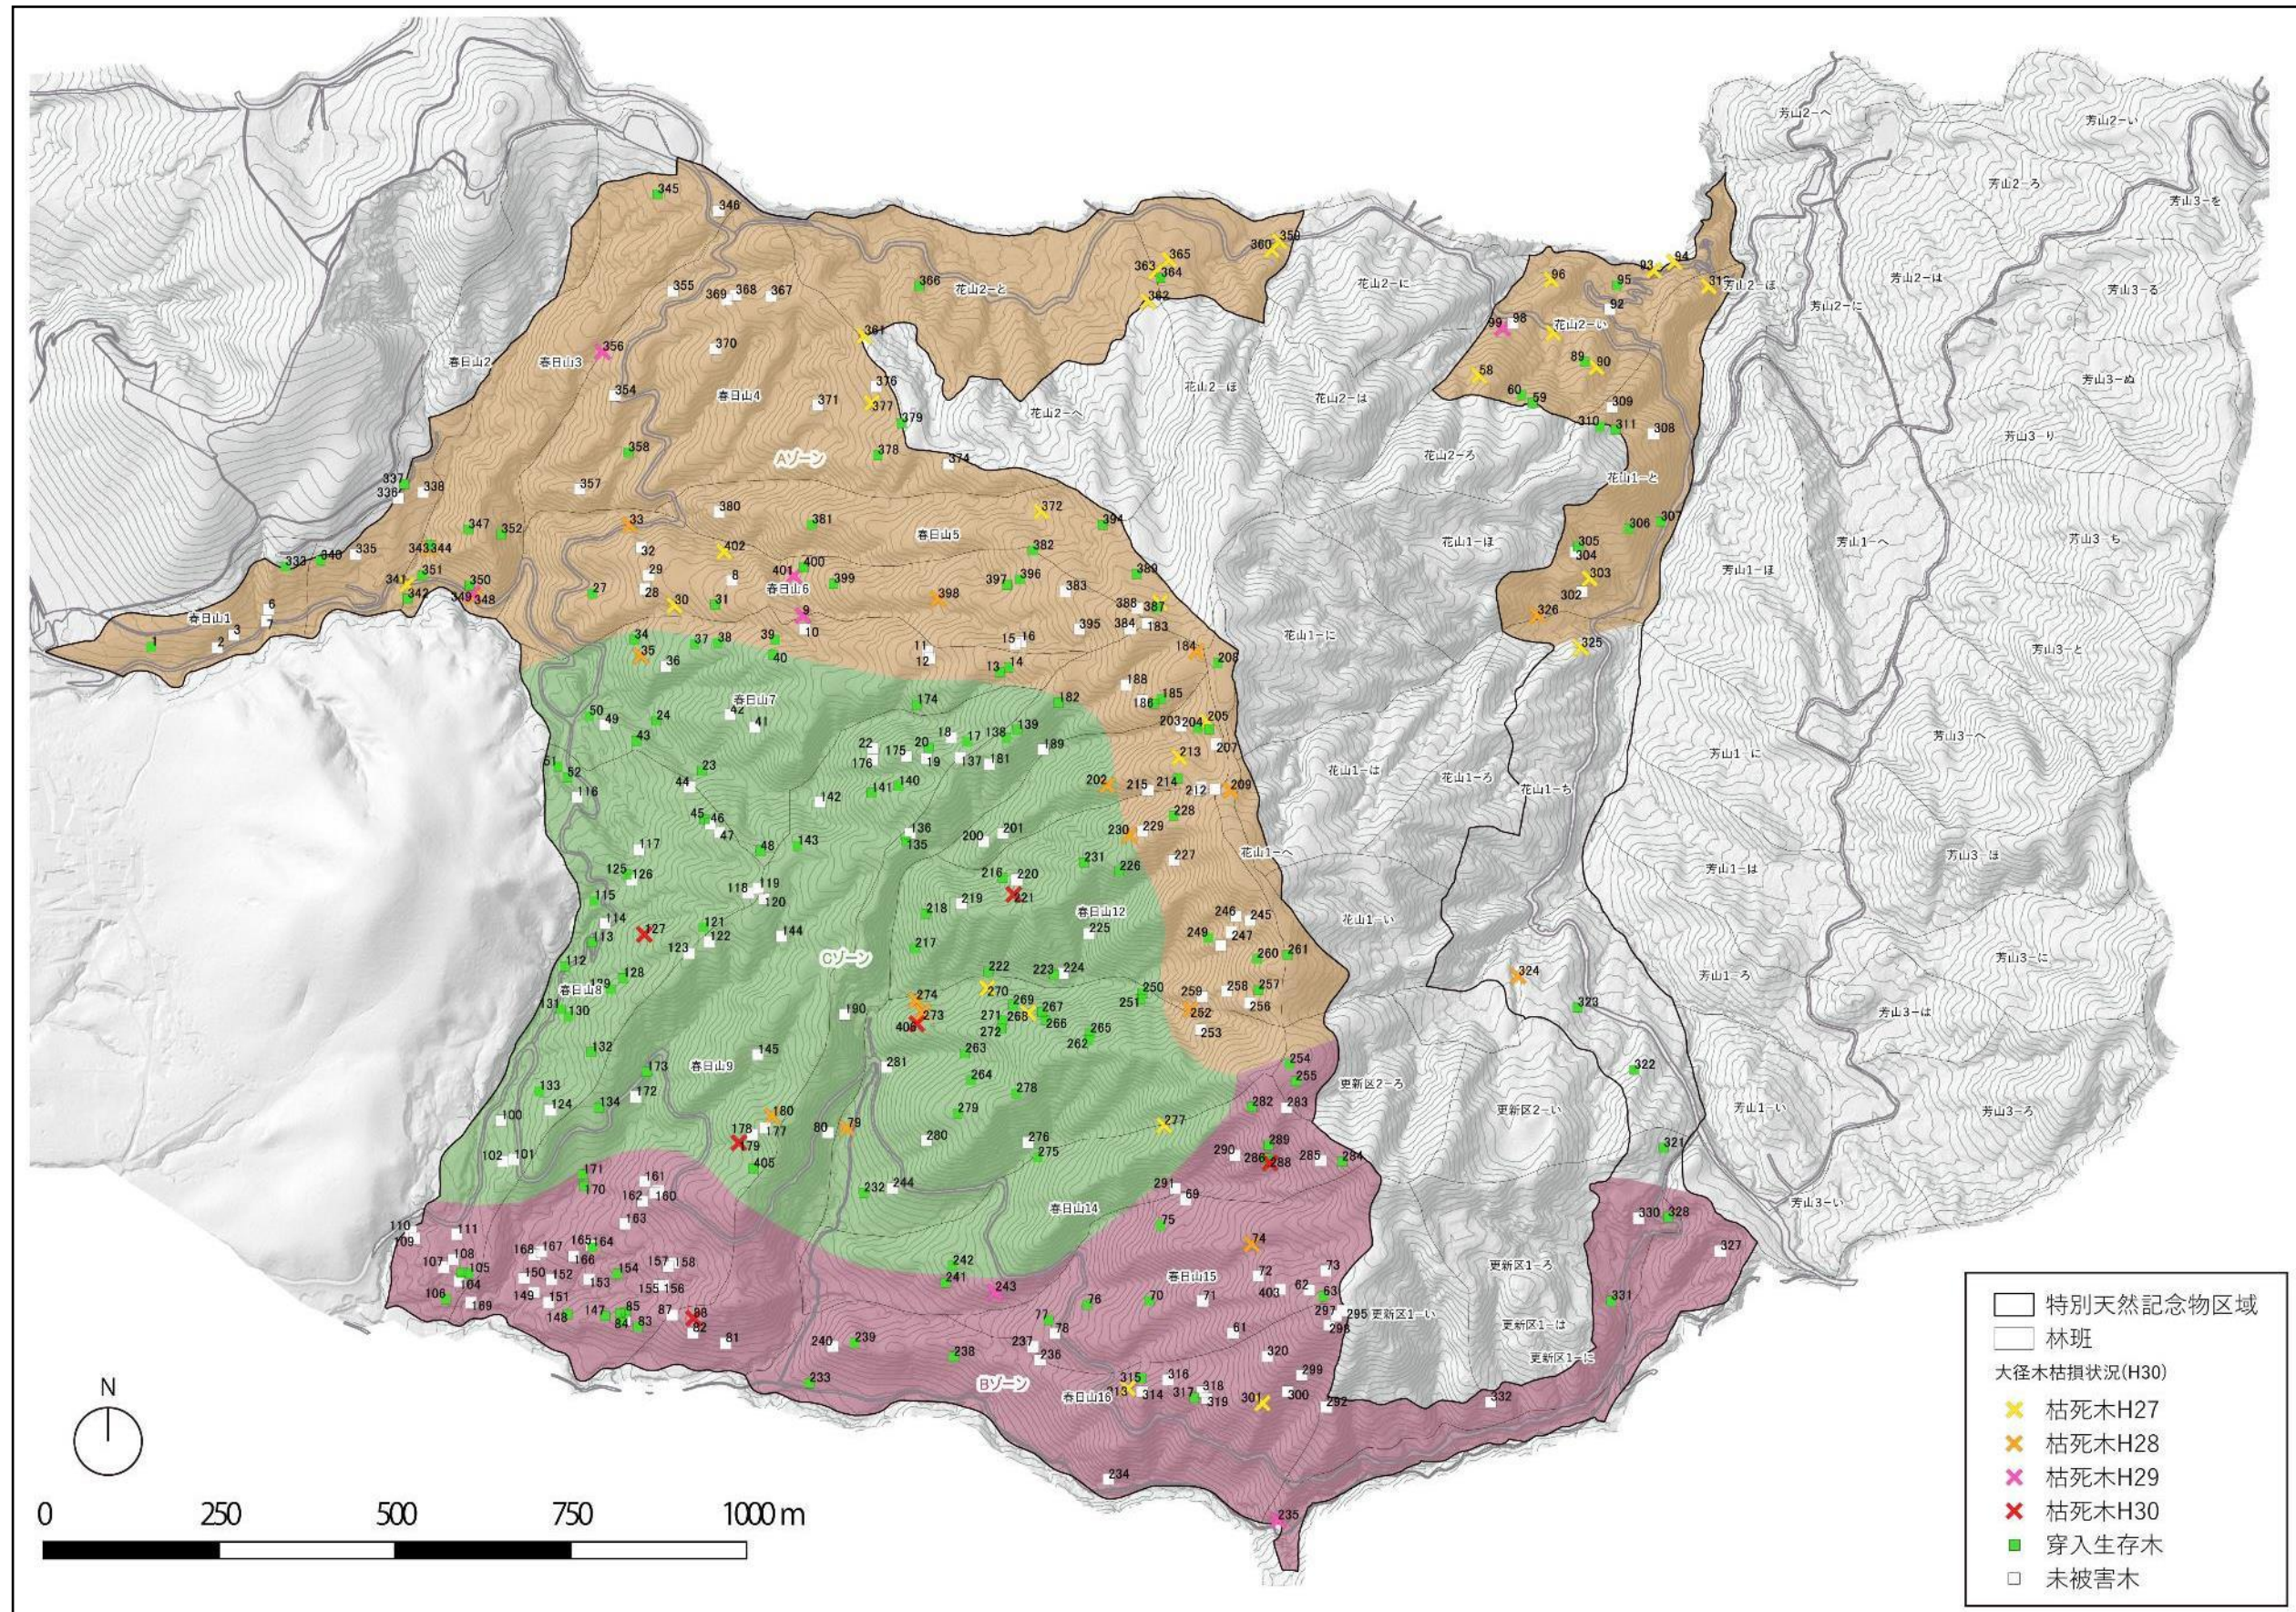
図8 大径木ナラ枯れ被害状況

平成 27 年度から平成 30 年度までの大径木のナラ枯れ被害状況を以下の図表に示す。今年度の調査では、穿入生存木は前年度より 5 本減の 145 本であった。また、枯死木は前年度から 19 本増の 59 本であった。穿入生存木および枯死木の割合の合計は約 55.3%であり、大径木調査対象の半数以上は健全木でないという結果となった。未被害木として記録したものは 165 本（約 44.7%）であり、調査を開始した平成 27 年度の 265 本から 100 本減少した。

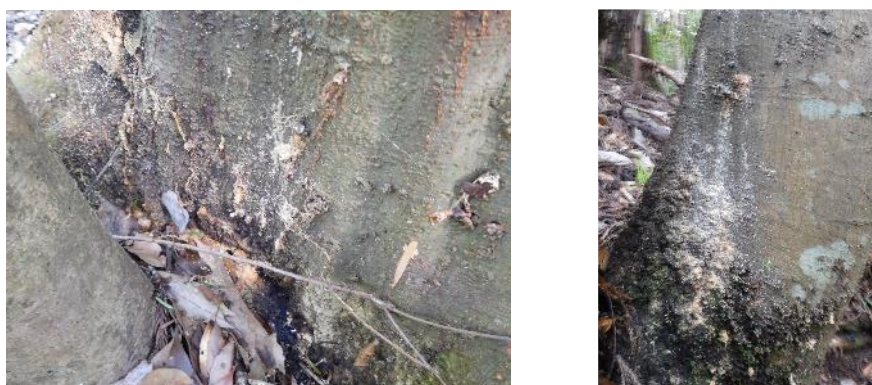
遊歩道に近接する薬剤注入木 64 個体について被害の有無を確認した。年度ごとの内訳について以下に示す。平成 29 年度に樹幹注入を実施した 4 個体でカシナガの穿入がみられた。穿入が見られたのはアラカシとツクバネガシであった。フラスの排出や穿入孔は少量で、葉の変色は 1 個体の一部の枝葉のみであり被害状況は軽微であった。

図 10 フラスの発生
