3. 植栽・景観の分析・評価

(1) 植栽

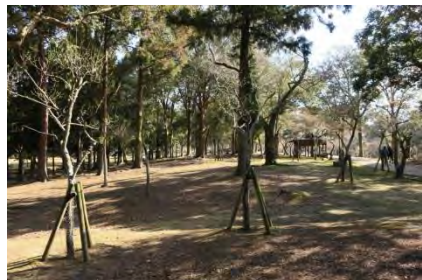
尾根部ウメ: 落葉期にも日陰

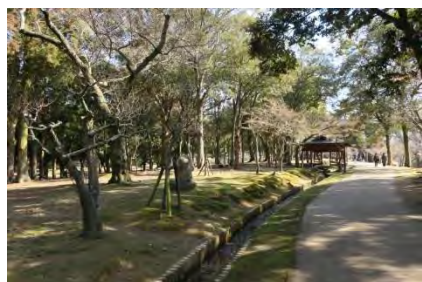
尾根部サクラ類: 同上

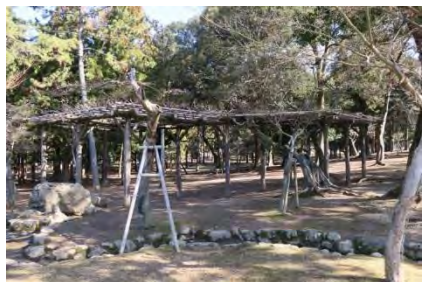
尾根部フジ: 同上

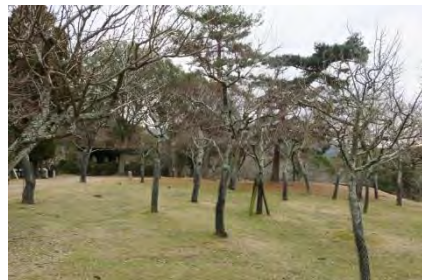
過密な状況 樹木間隔は2~3m

- ・明治期以降に形成された梅林。
- ・ウメを主にイチイガシやマツ類等が点在する。
- ・ウメの過密や生育不良の改善のため、密度管理(植替)や被圧する広葉樹の抑制が必要。

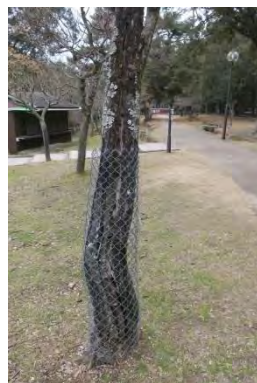
幹の腐朽

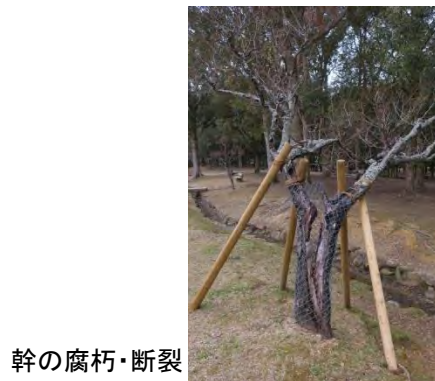
幹の腐朽・断裂

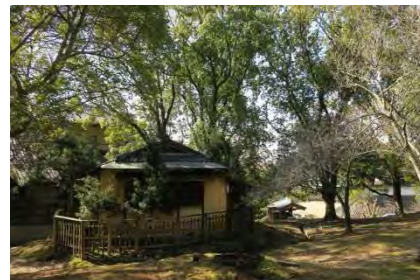
生長した高木に被われる。

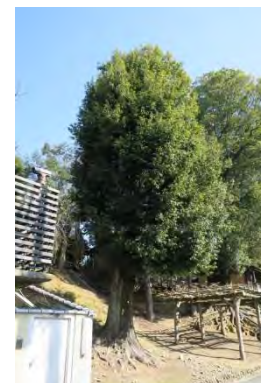
シラカシ:
強剪定後6年
幹一部腐朽

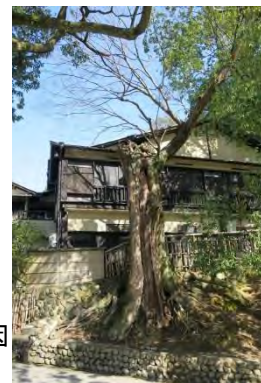
ケヤキ:
強剪定に起因
する腐朽か?

尾根部の排水不良

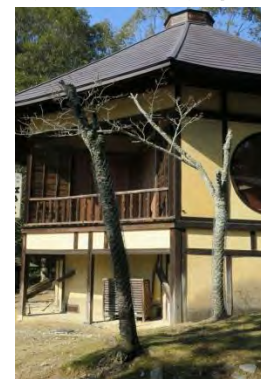
枯枝整理の結果

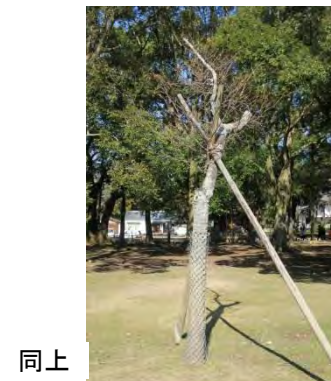
同上

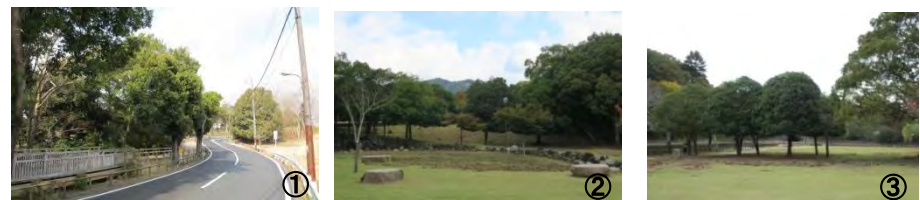
① 車両を遮蔽するが眺望に支障

② 浮見堂や御蓋山を遮蔽

③ 奈良ホテルを遮蔽

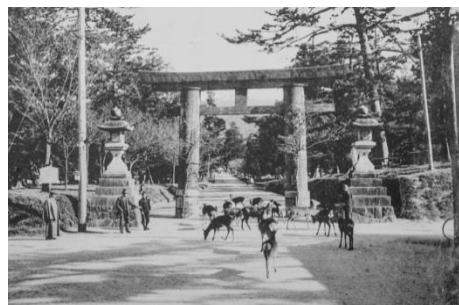
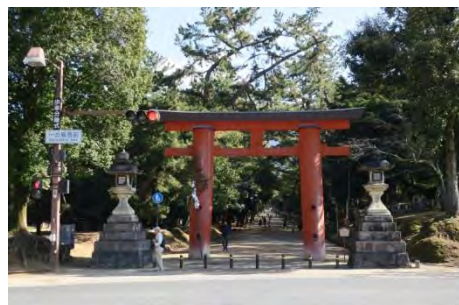
① 一の鳥居(春日大社参道) ※2

(上) クロマツやスギが並ぶ。路面は明るい。
(下) 鳥居周辺のマツは同じ。路面は暗い。

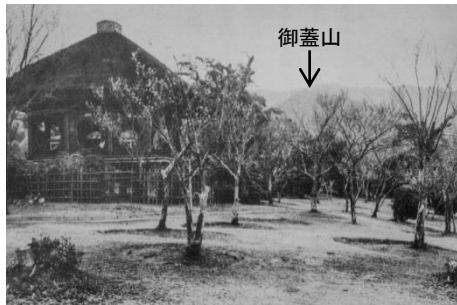
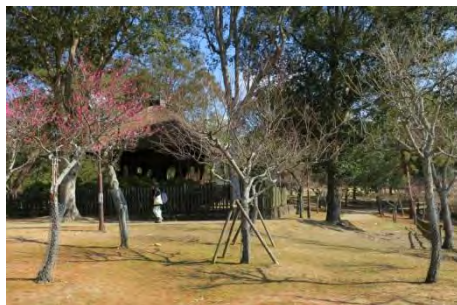
② 円窓亭・片岡梅林 ※2

(上) 円窓亭とウメ、背景に御蓋山、春日山。
(下) イチイガシが円窓亭やウメを被う。

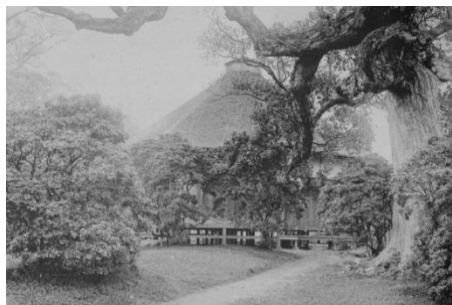
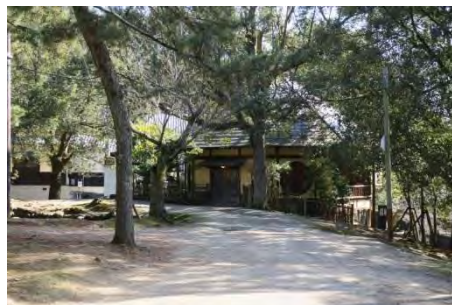
③ 八方亭 ※3

(上) クスノキ?とアセビ
(下) イチイガシとマツ、サクラ類。アセビなし。

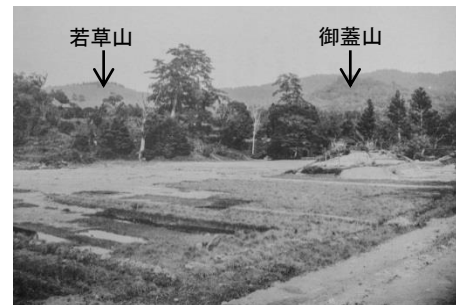
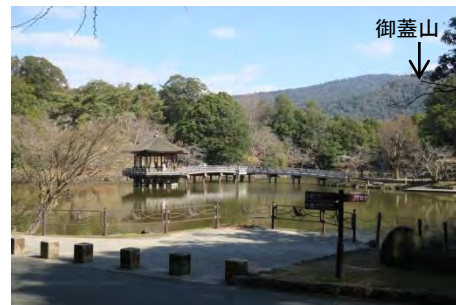
④ 鷺池(整備前) ※1

(上) 尾根にマツ大木点在、若草山が見える。
(下) 樹木生長により、若草山が隠れている。
