2. 災害危険性の確認結果（上猿飼地区）

3. 災害危険性の確認結果（桑畑地区現道接続部）

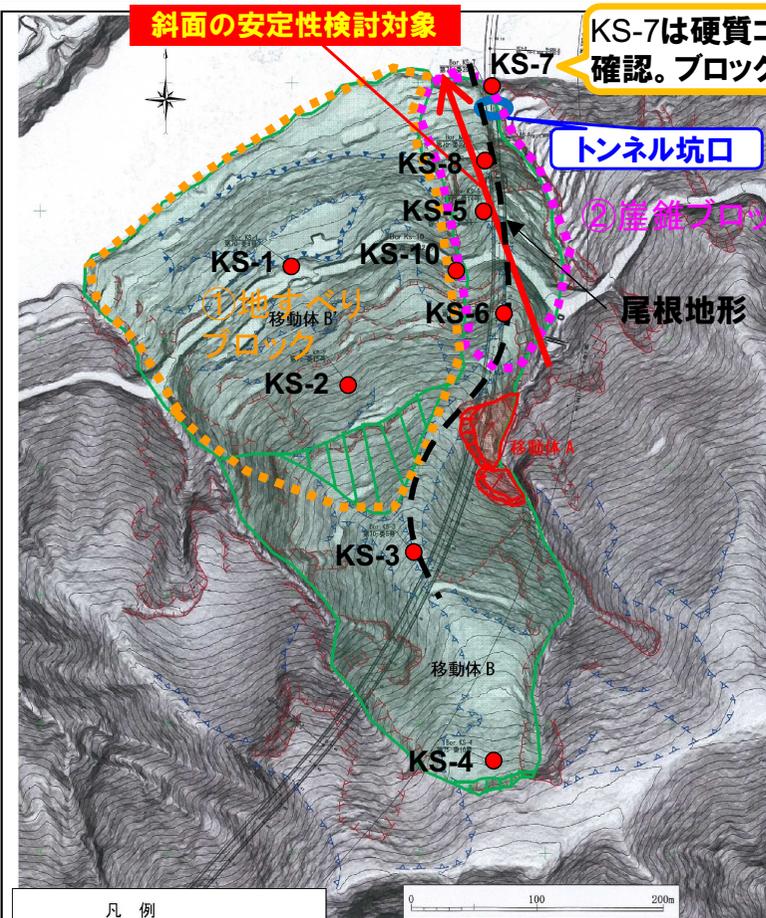
図 6-1-3 ブロック区分図

- ・第1号トンネル起点側入口付近の地質は「①地すべりブロック」と、その東側の尾根状地形を示す「②崖錐ブロック」からなる。
- ・地すべりブロック、崖錐ブロックともに、現地踏査の結果では、近年の変動を示す新しい変状は確認されていないが、トンネル掘削による緩みによる斜面の不安定化や、長期的な後荷が生じる危険性がある。
- ・トンネル掘削後の安全率は、現状地山から大きな低下は生じないことから、地すべりは発生しない。

- ・計画ルートは地すべりブロックを避け、直上斜面に目立った変状が確認されない尾根部に坑口を計画する。
- ・トンネル坑口部の崖錐堆積物に対しては、施工時に地山を緩めないようトンネル補助工法を行う。

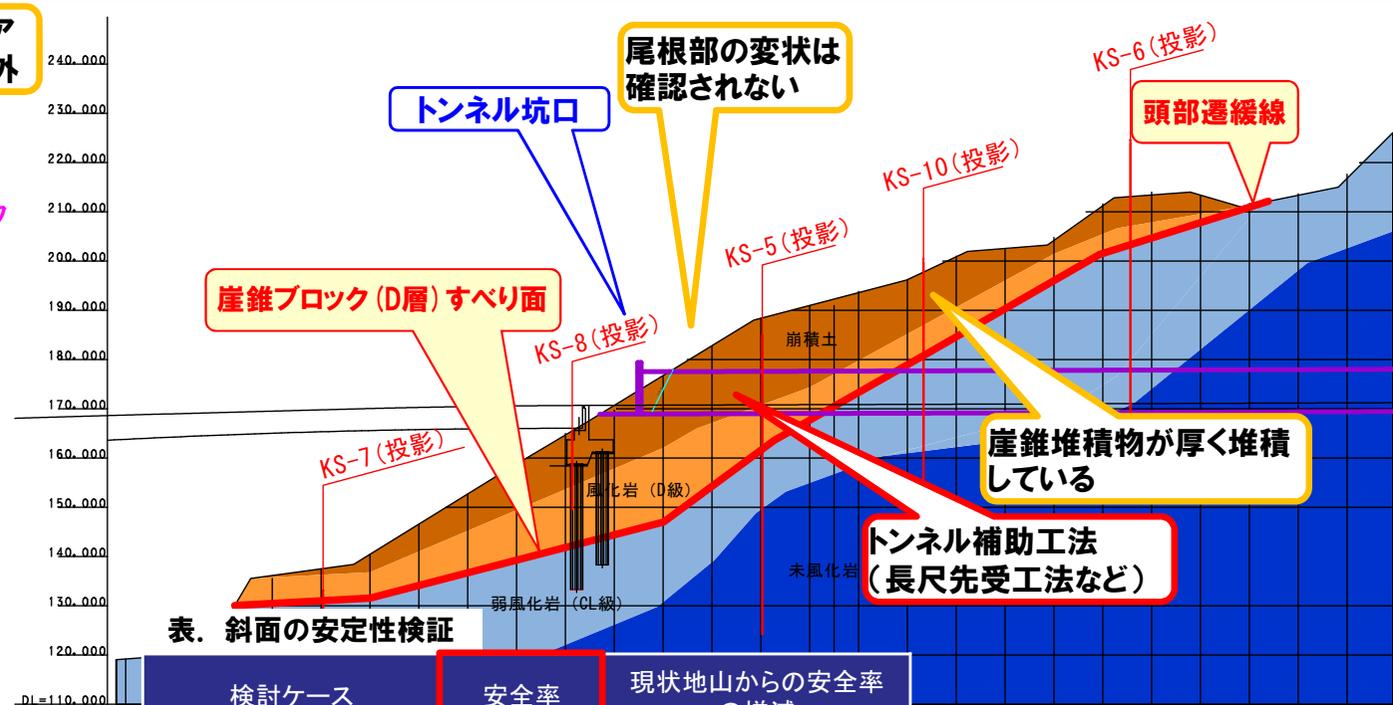
表. 斜面の安定性検証

検討ケース	安全率	現状地山からの安全率の増減
①現状地山	1.050	—
②トンネル掘削後	1.044	0.6%低下

計画ルートは、地すべりブロックを避け尾根部の安定化している箇所に坑口を設けるため問題ないと考える。しかし、坑口付近にはルーズな崖錐堆積物が厚く堆積しているため、坑口周辺表層斜面安定やトンネル補助工法など十分な検討が必要となる。

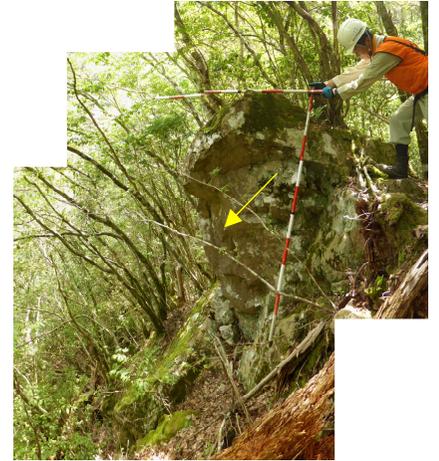
北側斜面の岩盤クリープによる不安定岩塊

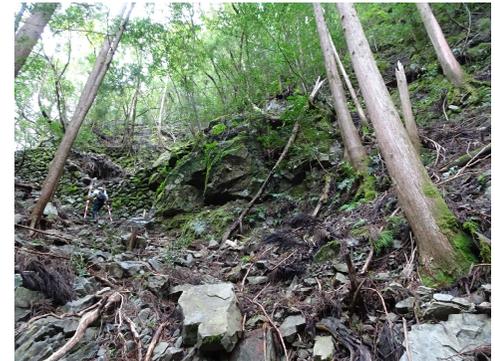
南側斜面の山腹に広がる大規模崩壊跡

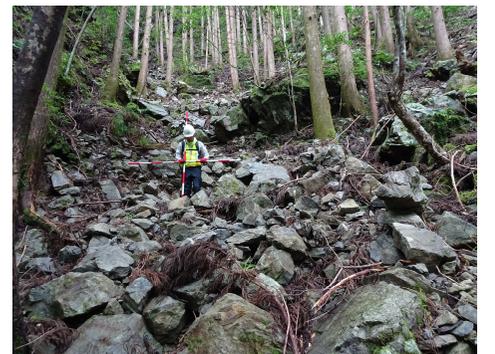
南側斜面沢部の土石流堆積物

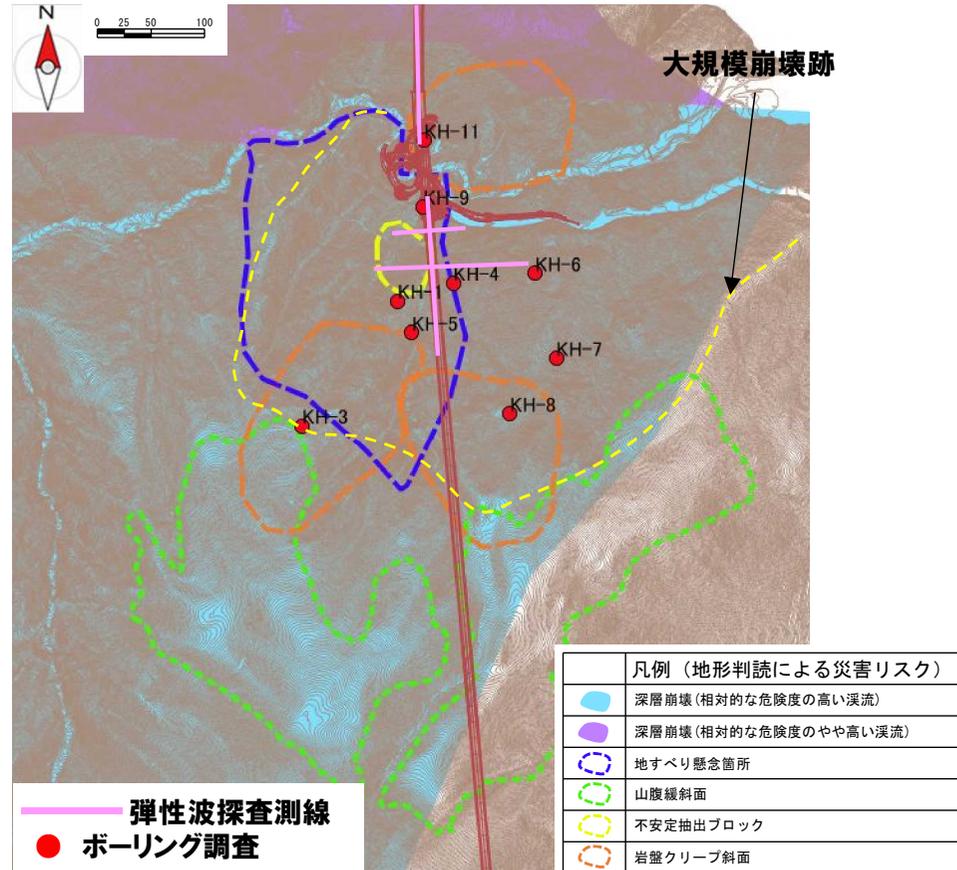
- 国道168号現道接続を計画している桑畑地区付近は、奈良県深層崩壊マップ（H26.9発行）において「相対的な危険度の高い（やや高い）溪流」とされている。また、地形判読や現地踏査の結果、北側斜面（2号トンネル側）では、岩盤クリープ、南側斜面（3号トンネル側）では大規模崩壊跡や地すべり懸念箇所、不安定抽出ブロック、岩盤クリープが抽出されている。

桑畑地区の調査位置図と地形判読による災害リスク分布

- 深層崩壊発生が懸念される斜面で、全11箇所のボーリングを実施し、広範囲の地質状況を把握。
- 実施したボーリングでは、層厚20m程度まで非常に破碎質な岩盤の分布を確認。
