# 3. 災害危険性の確認結果 (桑畑地区現道接続部)

### 【桑畑南側斜面の課題】(3号トンネル起点側坑口)

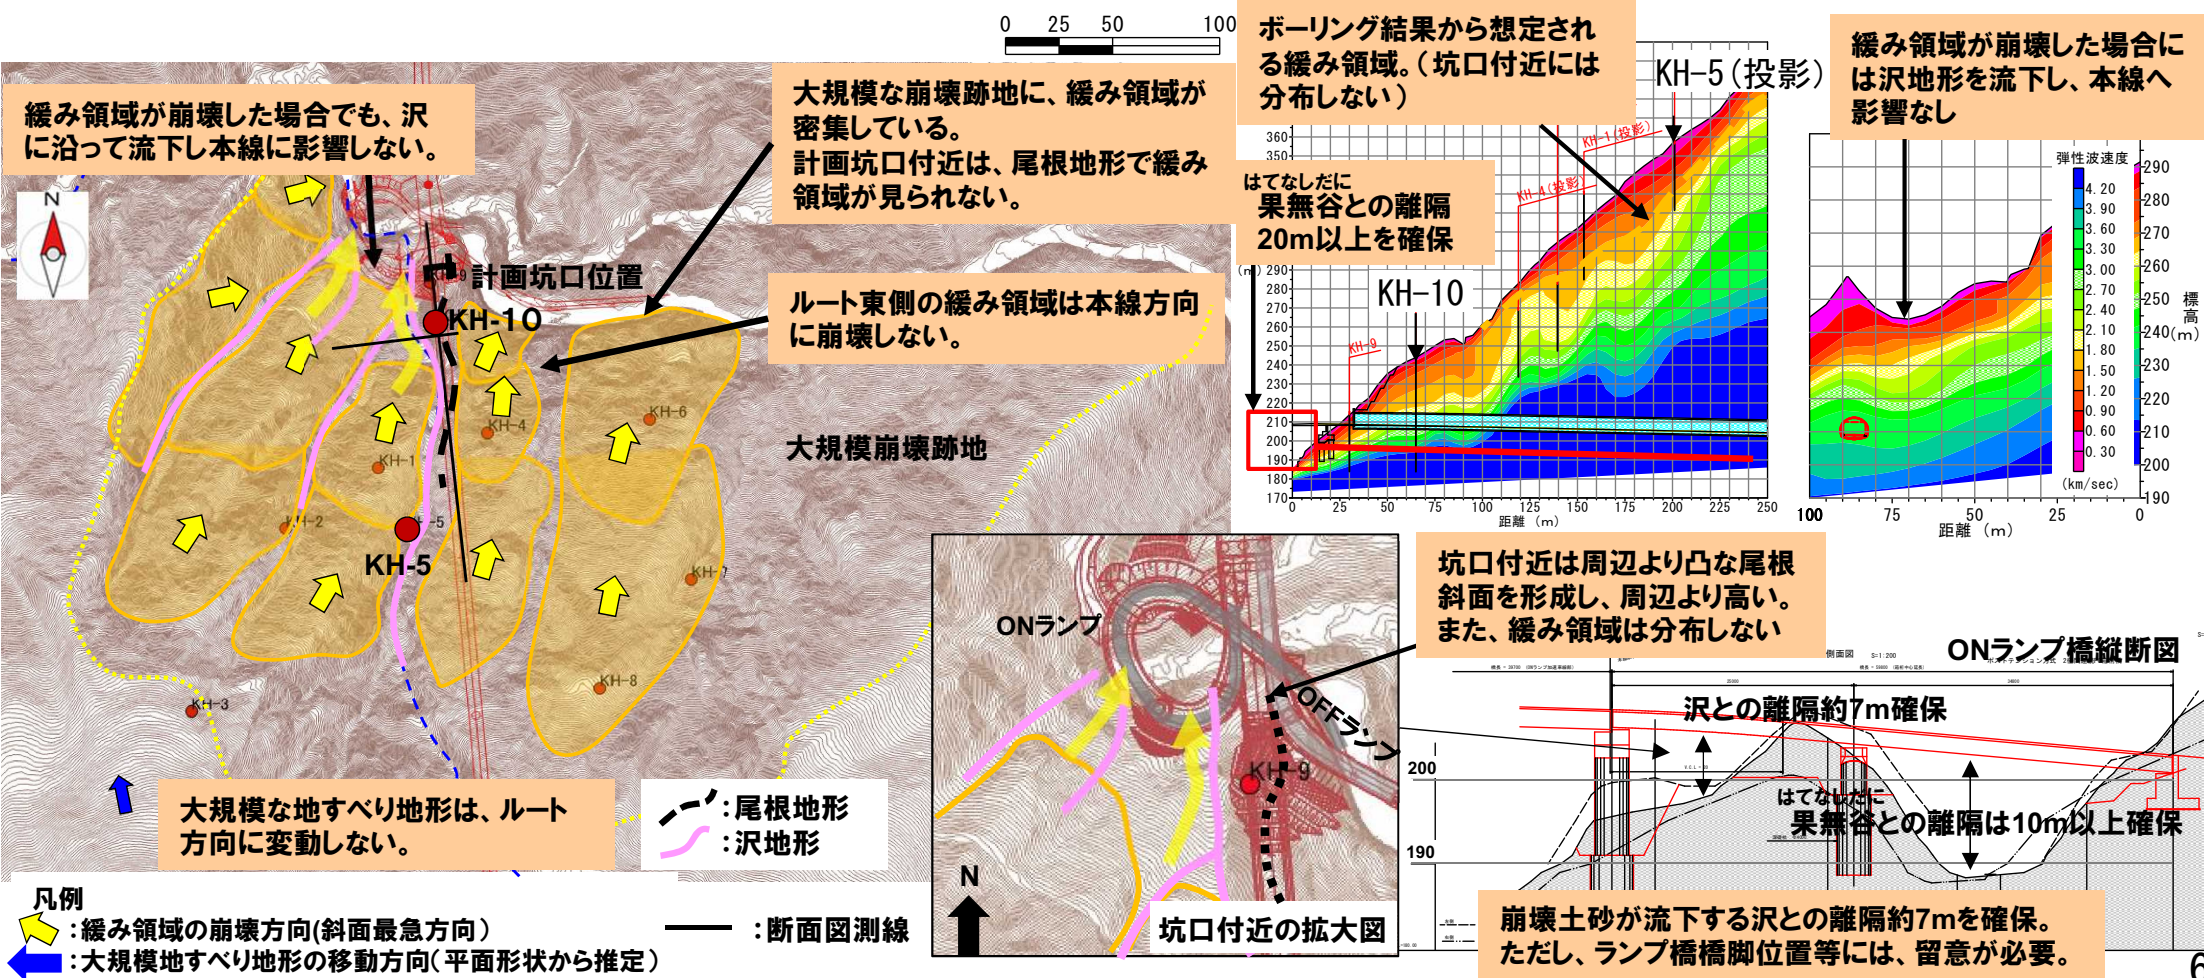
- ・ 大規模な地すべり地形や崩壊跡地が分布する。崩壊跡地には複数の緩み領域が存在する。
- ・ 崩壊跡地では、沢地形に沿った土砂供給(土石流)が著しい。

- ・ 緩み領域が認められず、周辺の緩み領域が崩壊しても本線に影響しない尾根部にルートを選定。
- ・ 大規模な地すべり地形は、ルート方向に変動しない。
- ・ トンネルや橋台掘削による周辺の緩み領域への影響に留意が必要。
- ・ 坑口部切土の安定性や沢からの土砂供給に留意が必要。

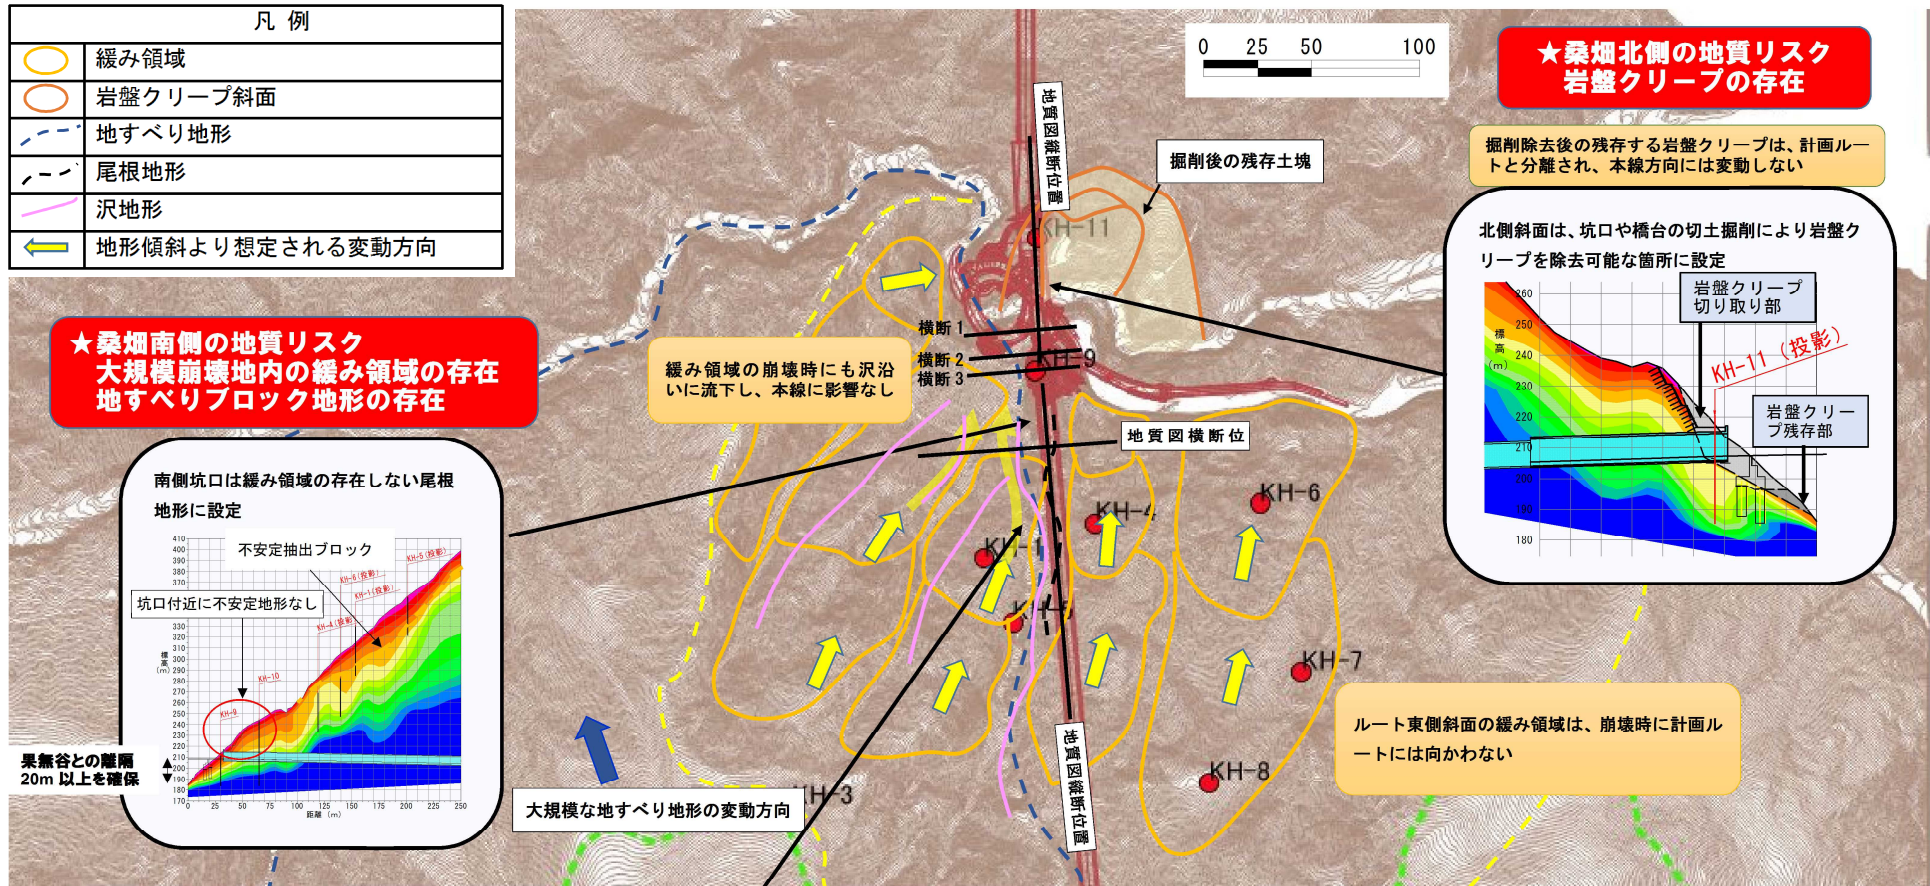
【確認結果】これまでの調査結果を整理した結果、**計画ルートは不安定斜面の影響を受けにくい箇所**に設定されており、**妥当**と考えられる。今後トンネル坑口や橋台施工時の掘削斜面安定について検討が必要。
