# 4. 景観の分析

## (1) 計画地一帯の眺望景観

## (4) まとめ(植栽の景観評価)

## 植栽の生育と景観の評価

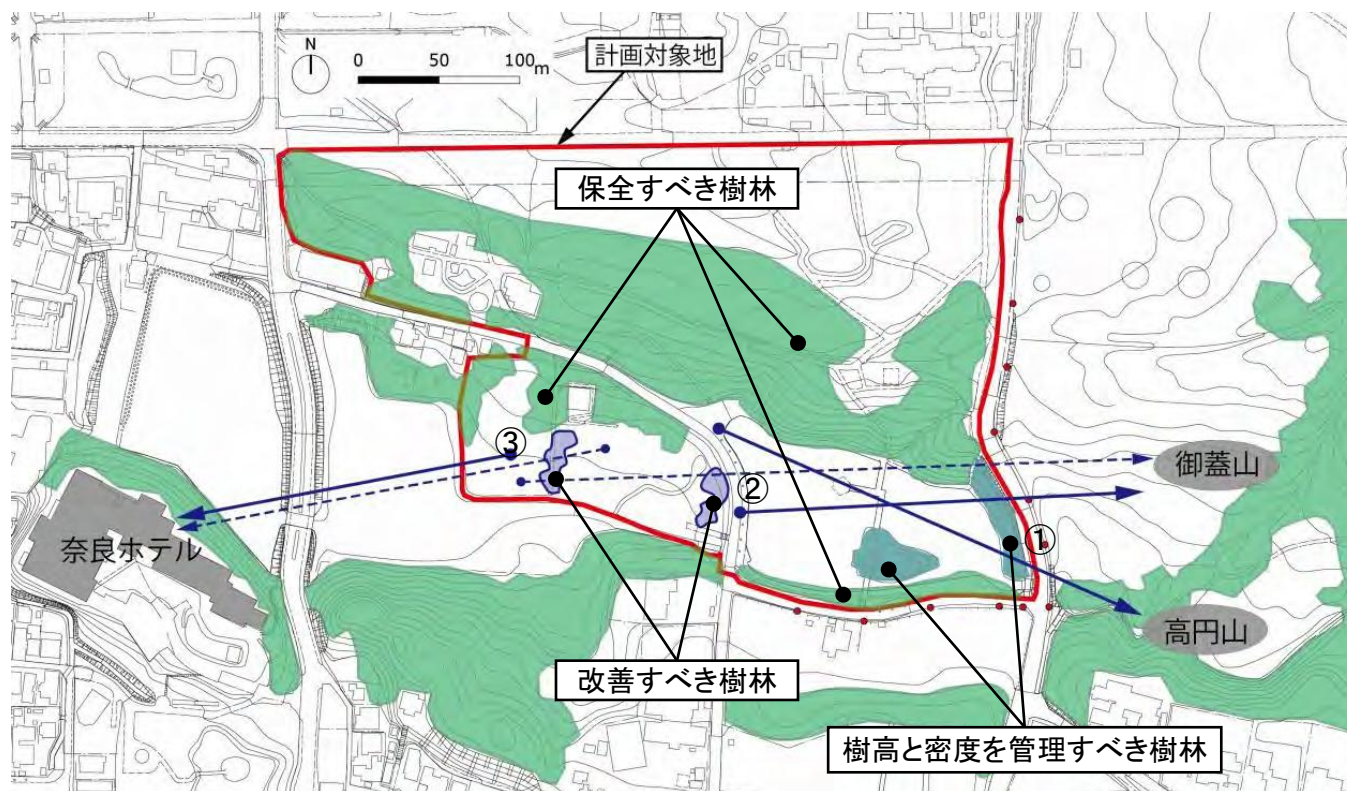
図：眺望のため保全・改善すべき植栽

- ・ 計画対象地は、谷を挟む尾根が互いに視点場かつ視対象となっているため、景観に一体性がある。（前頁参照）
- ・ 谷部は池や芝地が占めるため、視線を遮らないため、谷筋方向の眺望が良好である。
- ・ 眺望景観の保全に関わる樹林は、「保全すべき樹林」と「改善すべき樹林」と「樹高と密度を管理すべき樹林」に分類できる。

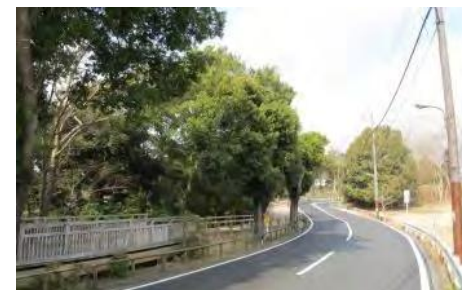
①電柱や車両を遮蔽する樹林は、山地への眺望の支障にもなる。

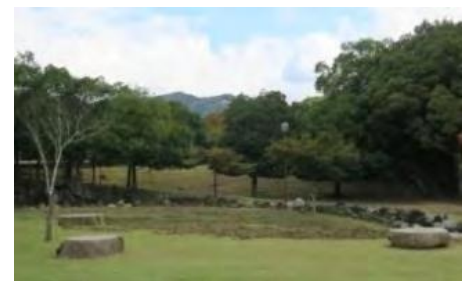
②浮見堂や御蓋山を遮蔽する樹林

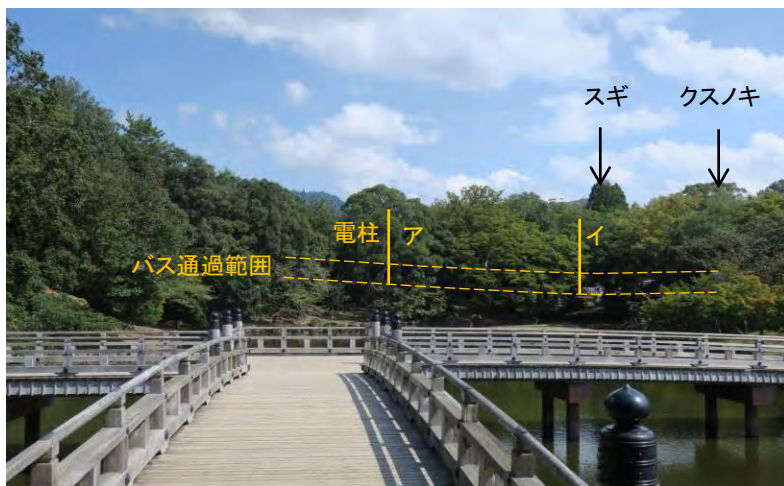
- ・ 鷺池東岸と中島の樹林は、多くの地点の眺望に影響している。
- ・ 樹林には、電柱と通行車両の遮蔽効果と、眺望阻害の両面があり、両立するため樹高と密度を管理する必要がある。

② 浮見堂から東向 (御蓋山は見えない、春日山が僅かに見える)

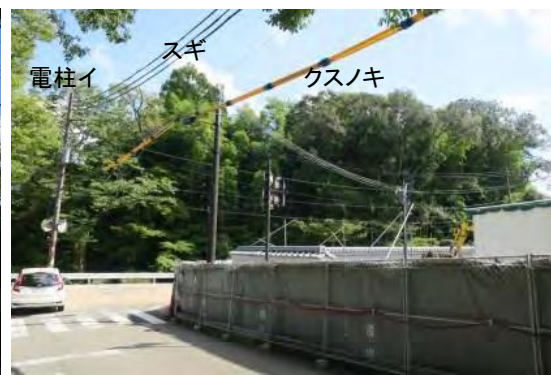
民有地のスギとクスノキ、電柱イ(左端)

上図の電柱は、無電柱化が望ましいと考えて検討を始めているが、現時点でその可否等は不明である。現時点の検討では、無電柱化が実施できた場合でも、電柱イはそのまま残る可能性が高いと考えられる。

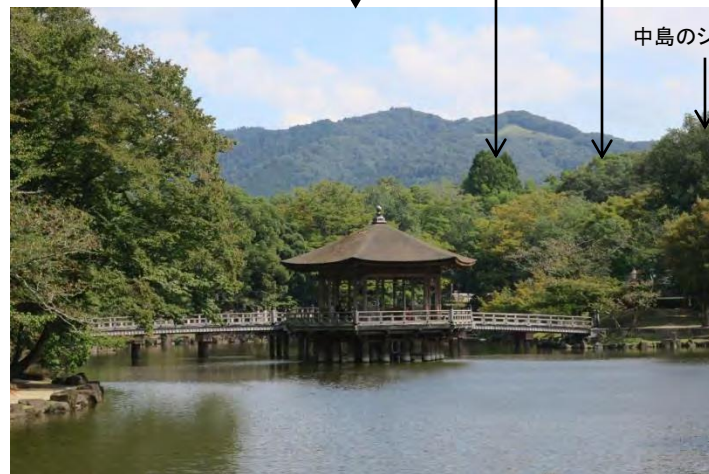
2019年撮影

大正期～昭和期：樹林は浮見堂の頂部までの高さであった。  
 現 在：樹林は浮見堂の頂部を数メートル超える。更に民有地の樹木が覗く。

民有地のスギ クスノキ

中島のシラカシ

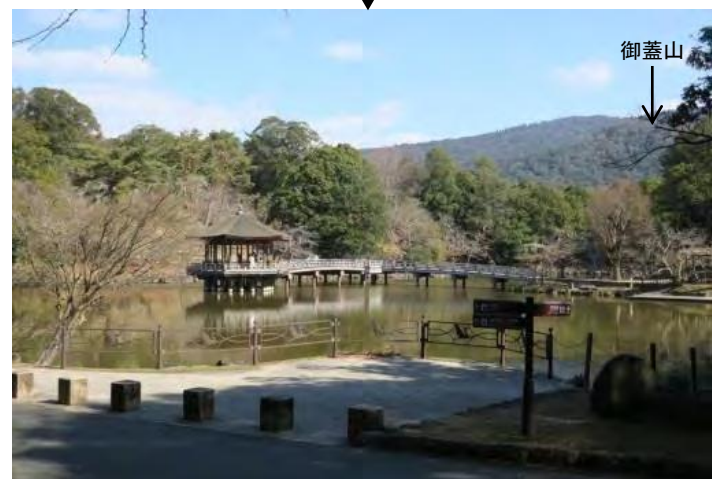
2019年撮影

大正期まで：若草山と御蓋山が見える。浅茅ヶ原の大きな樹木は点在する程度である。  
 昭和期：若草山は見えない。浅茅ヶ原の樹木が増え、樹高が高くなる。  
 現在：若草山と御蓋山は見えない。アカマツからカシ類に遷移している。

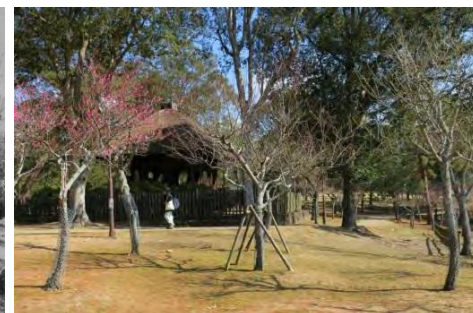
- ・円窓亭とポンプ室は、春日大社境内に移設予定である
- ・大正～昭和期には、飛火野、春日山、若草山への眺望が見られたが、現在は樹木によって眺望が阻害されている。
- ・片岡梅林は、イチイガシ等の常緑広葉樹によって被圧され、生育不良を起こしている。一部イチイガシも、生育不良が見られる。

③現在 イチイガシが円窓亭やウメを被う。

- ・円窓亭とポンプ室の移設により、飛火野、若草山、御蓋山への眺望が大きく改善される。
- ・片岡梅林の生育改善のためにイチイガシ等の常緑広葉樹の択伐が考えられるが、それによって眺望が改善される可能性がある。
- ・円窓亭とポンプ室の移設を踏まえて、眺望と片岡梅林の改善を併せて検討することが望ましい。

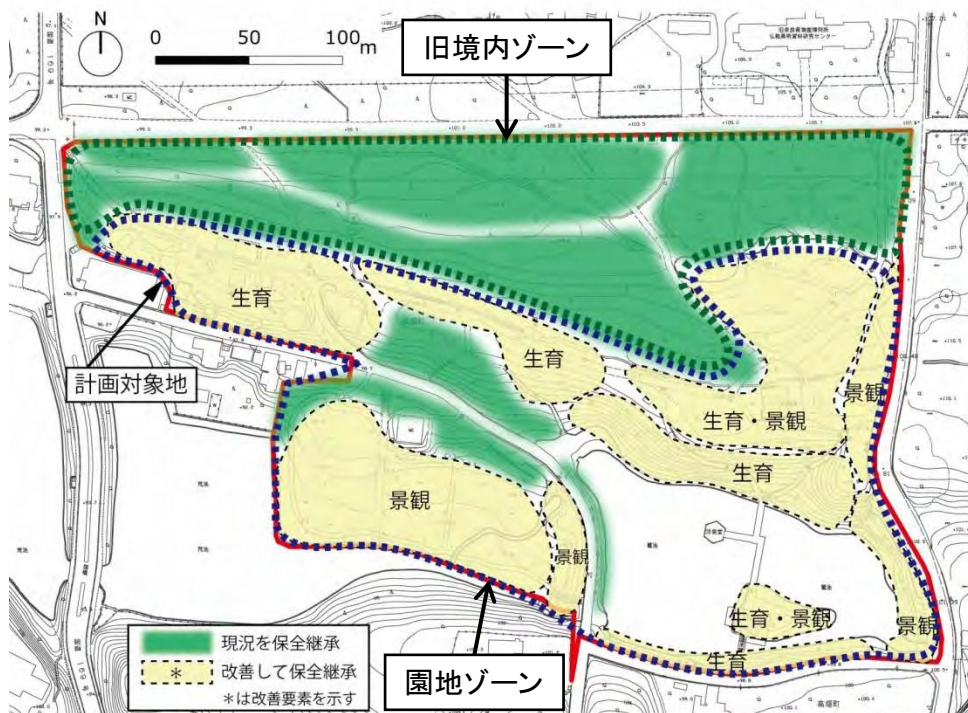
図：植栽の評価のまとめ

花木とカシ類やニレ類などの高木が混在するところでは、鬱閉度が高いため、日照を好む花木を被圧して、生育不良や衰退を引き起こしている。

梅林など花木の植栽密度が高いところでは、花木相互の競合により、生育不良が生じている。

ソメイヨシノやウメは、植栽後50年前後経過して老衰による植替え時期が到来していると考えられる。

樹木生長によって、樹高や枝張が伸長し、枝葉が繁茂したため、眺望を阻害している。

眺望方向に位置する道路沿い樹林は、電柱や通行車両の遮蔽と眺望の両立が課題である。
