4. 景観の分析

(1) 計画地一帯の眺望景観

(2) 眺望景観の分析

5. 分析のまとめ

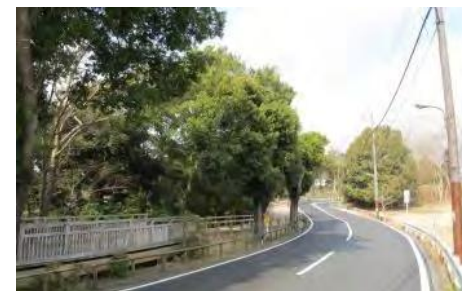
①電柱や車両を遮蔽する樹林は、山地への眺望の支障にもなる。

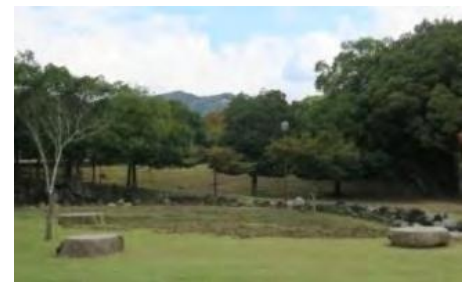
②浮見堂や御蓋山を遮蔽する樹林

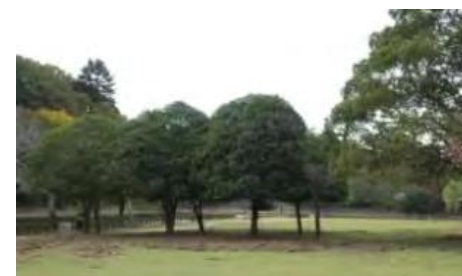
③奈良ホテルを遮蔽する樹林

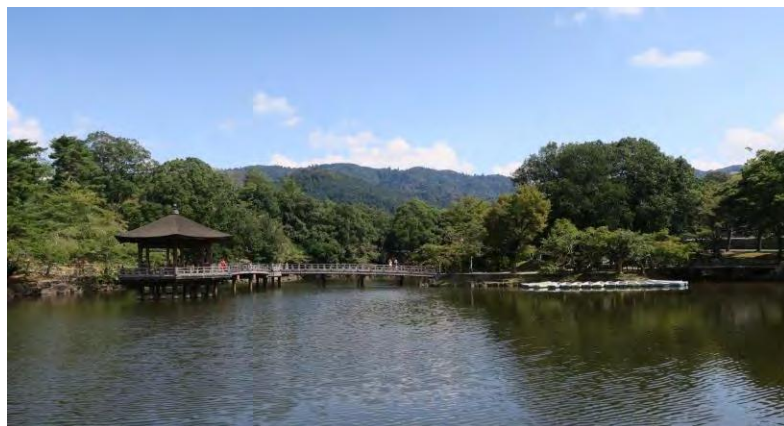
- ・ A 鷺池東岸、B 中島、C 浅茅ヶ原東端の樹林は、多くの地点の眺望景観に影響を及ぼしている。
- ・ 樹林には、眺望を阻害している面と、電柱や通行車両の遮蔽効果などの面があり、両立するため樹高と密度を管理する必要がある。

① 鷺池西岸から御蓋山、春日山

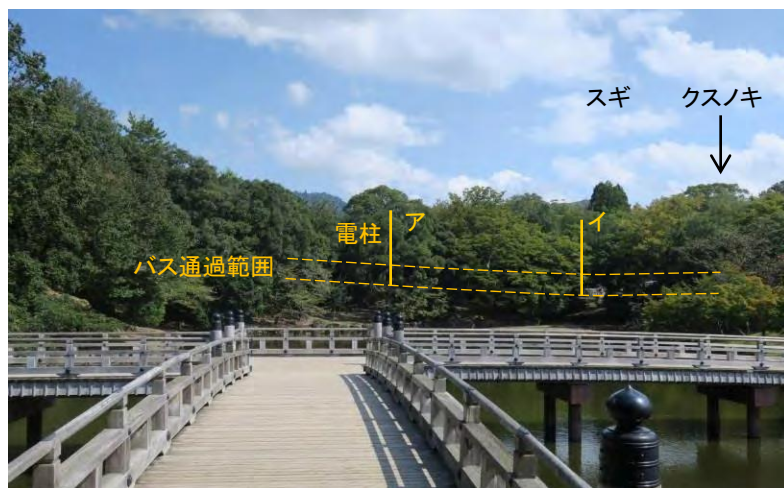
② 浮見堂から東向 (御蓋山は見えない、春日山が僅かに見える)

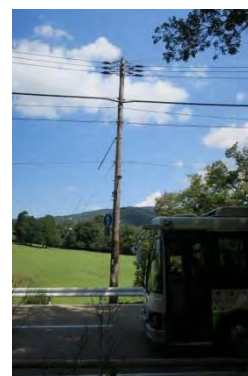
電柱ア

上図の電柱は、無電柱化が望ましいと考えて検討を始めているが、現時点でその可否等は不明である。現時点の検討では、無電柱化が実施できた場合でも、電柱イはそのまま残る可能性が高いと考えられる。

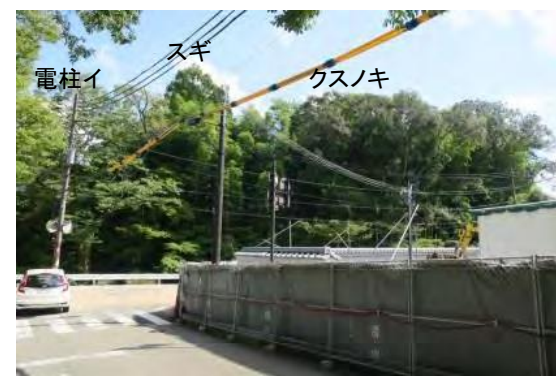
民有地のスギとクスノキ、電柱イ(左端)

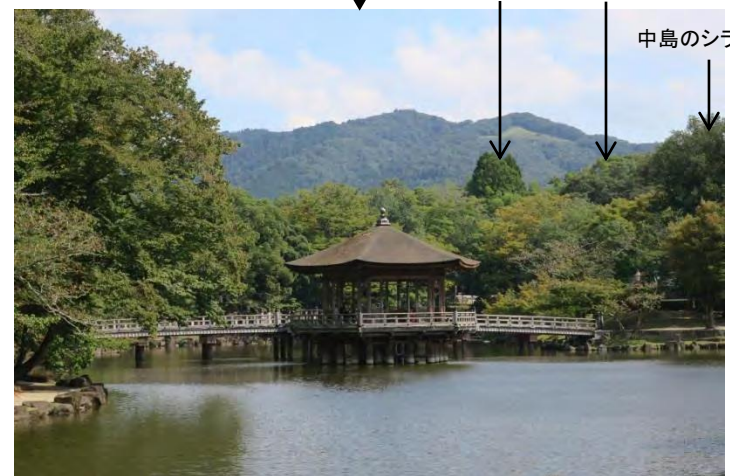
2019年撮影

大正期～昭和期 : 樹林は浮見堂の頂部までの高さであった。
現 在 : 樹林は浮見堂の頂部を数メートル超える。更に民有地の樹木が覗く。

民有地のスギ クスノキ

中島のシラカシ

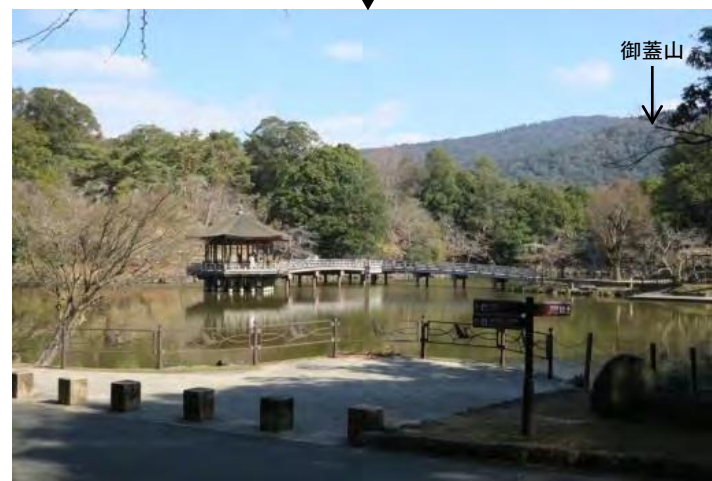
2019年撮影

大正期まで：若草山と御蓋山が見える。浅茅ヶ原の大きな樹木は点在する程度である。
昭和期：若草山は見えない。浅茅ヶ原の樹木が増え、樹高が高くなる。
現在：若草山と御蓋山は見えない。アカマツからカシ類に遷移している。

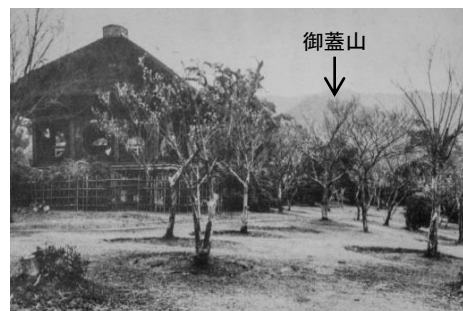
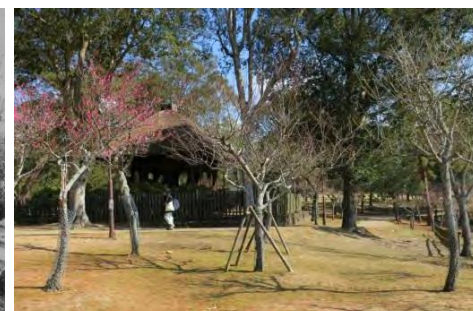
- ・円窓亭とポンプ室は、春日大社境内に移設予定である
- ・大正～昭和期には、飛火野、春日山、若草山への眺望が見られたが、現在は樹木によって眺望が阻害されている。
- ・片岡梅林は、イチイガシ等の常緑広葉樹によって被圧され、生育不良を起こしている。一部イチイガシも、生育不良が見られる。

③大正期 円窓亭の背景に御蓋山、春日山。③現在 イチイガシが円窓亭やウメを被う。
奈良名勝寫眞帖：奈良市（大正4年 1915）

- ・円窓亭とポンプ室の移設により、飛火野、若草山、御蓋山への眺望が大きく改善される。
- ・片岡梅林の生育改善のためにイチイガシ等の常緑広葉樹の択伐が考えられるが、それによって眺望が改善される可能性がある。
- ・円窓亭とポンプ室の移設を踏まえて、眺望と片岡梅林の改善を併せて検討することが望ましい。

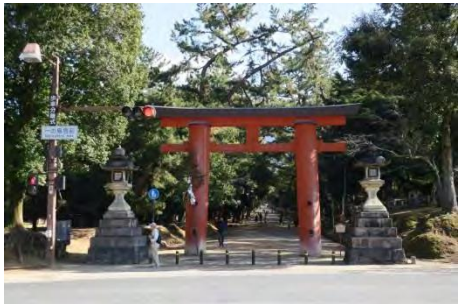
(上) アセビが多い。
 (下) 現在アセビなし。

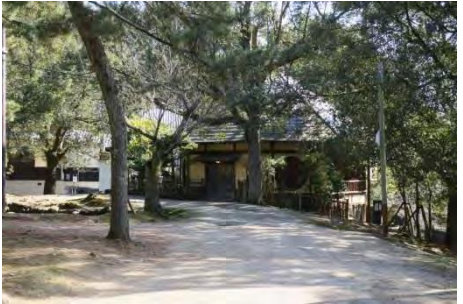
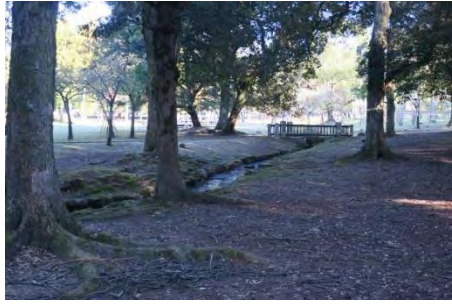
(上) 明るい疎林。アセビが点在。
 (下) 鬱閉された樹林。アセビなし。

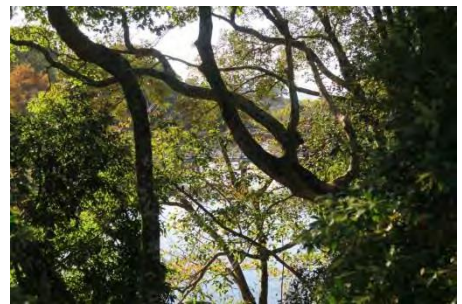
(上) 鷺池、浮見堂、奈良ホテルが見える
 (下) 鷺池東岸樹林によって遮蔽されている
