## 植生保護柵の新規設置箇所の検討について

## 1. 植生保護柵の再検討の背景・目的

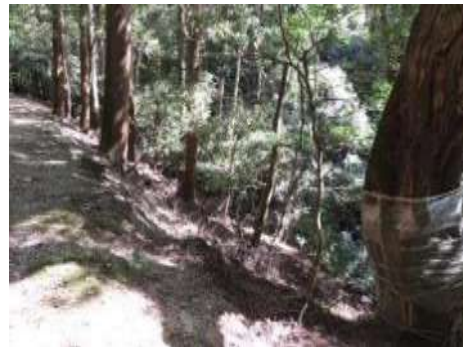
- ・歩道に面する部分の傾斜が大きく、大径木が道路に隣接することから、道路沿いに保護柵を設置できないことが懸念される。
- ・中央部分が沢であるため、土砂の流出が発生する可能性がある。
- ・倒木や落枝、整備作業時の残材が堆積しやすい地点である。

大径木 No. 172 (コジイ) は道路際に生育している

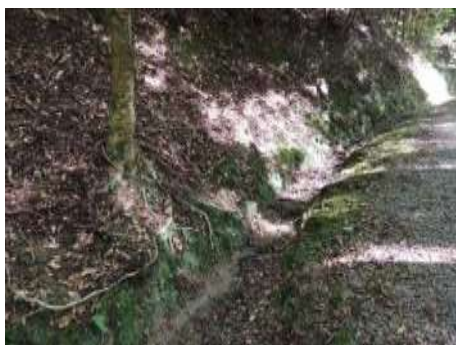
- ・全体的に傾斜が大きく、候補箇所で柵を設置できないことが懸念される。
- ・検討範囲に柵を設置した場合、歩道・側溝に面した部分に落枝やリター、土砂が堆積することが考えられる。
- ・全体的に暗く乾燥しており、保護柵を設置しても新規の実生や草本が定着しないことが懸念される。

斜面下部。歩道に面している。

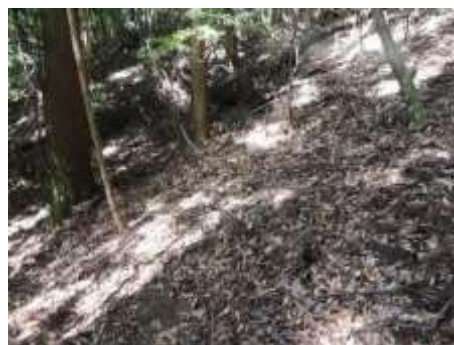
林冠は完全に覆われてはいないが、全体的にやや暗い。

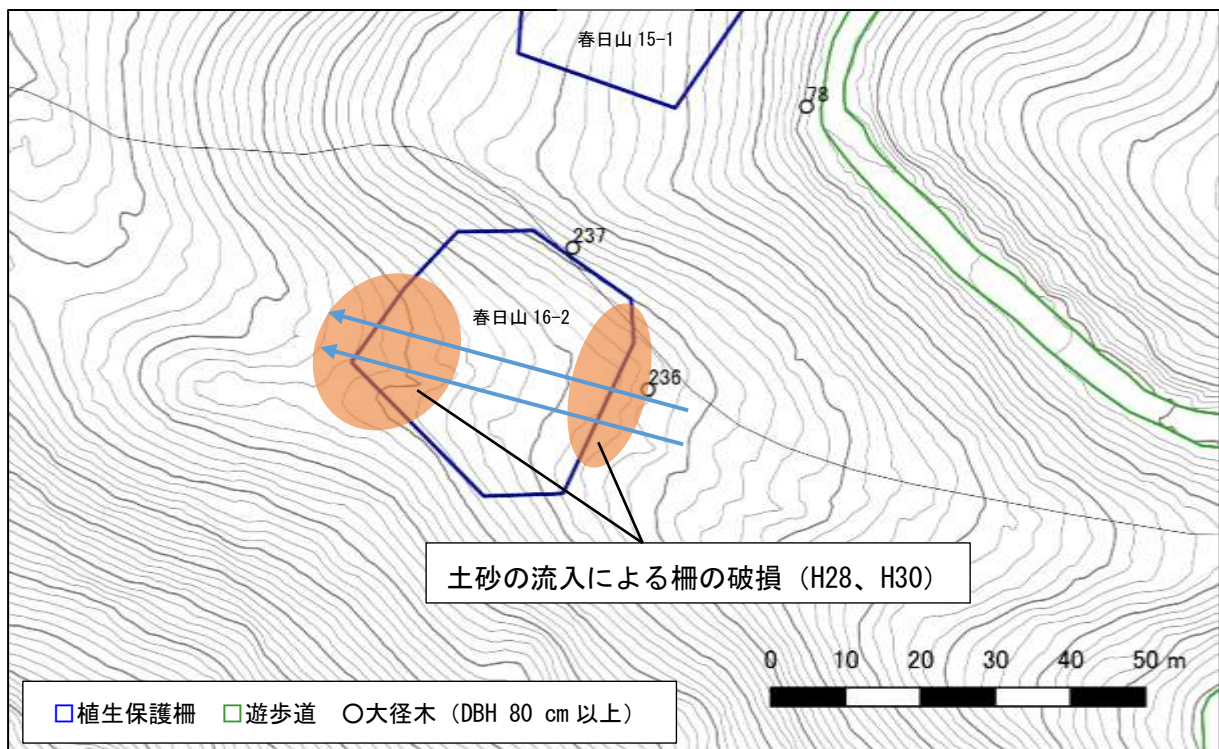
図26 「春日山16-2」植生保護柵模式図

「春日山 16-2」植生保護柵は、南部遊歩道に近接する地点で、スギとヤマザクラの倒木により形成されたギャップを含む箇所を囲んだ植生保護柵である。支尾根上部の凹部に位置しており、小さな沢を一部跨ぐように設置されている。

平成 28 年に、土砂の流入による斜面上部及び下部の網の押しつぶし、支柱の折れ曲がりと傾き、アンカーの抜け、土砂の堆積が植生保護柵の巡視の際に確認された。年度内に再整備が実施され、台風等への対策として木製の土留めが新たに設置された。再整備直後の平成 29 年度は大きな破損等は発生しなかったが、平成 30 年度に平成 28 年度と同一箇所で大規模な損壊が発生した（令和 2 年 2 月現在修復済）。

柵内の凹部が土砂の通り道となっているため、台風等の気象要因による春日山原始林内の攪乱が発生した場合、今後も倒木や土砂の堆積が繰り返し発生すると考えられる。そのため、今後植生保護柵を修復・管理するにあたり、同一箇所での再建もしくは設置箇所の移転、あるいは植生保護柵の廃止について検討する必要がある。

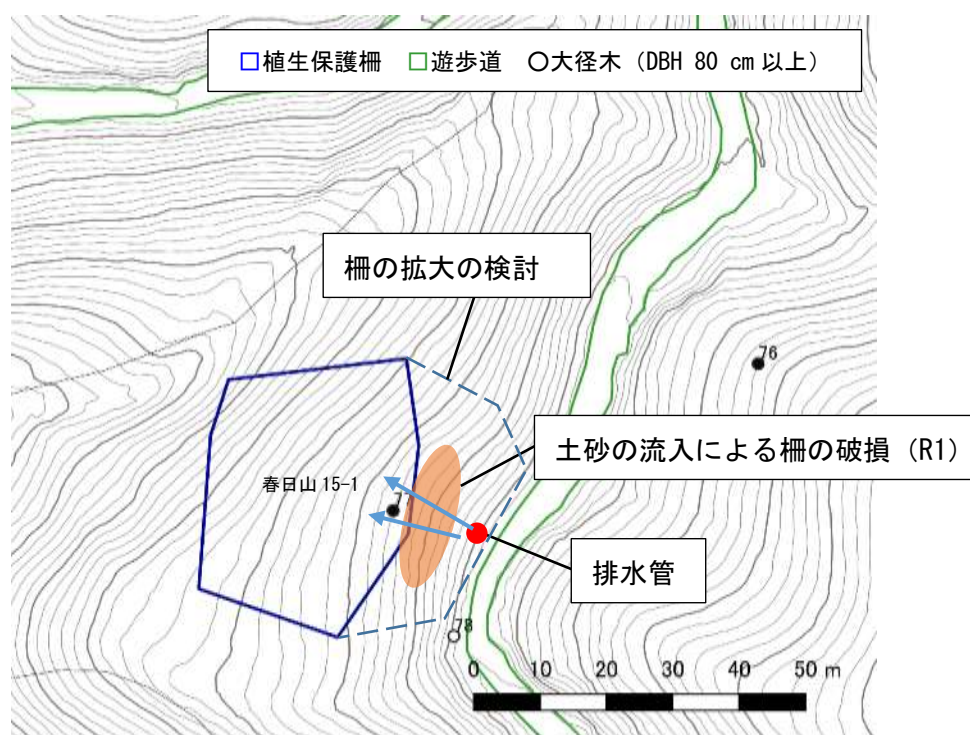
図 28 「春日山 15-1」 植生保護柵模式図

「春日山 15-1」も、南部遊歩道に近接した植生保護柵であり、大径木 No. 77 (ウラジロガシ) を含む箇所を囲んでいる。東側の柵が南部遊歩道に非常に近い位置にあり、遊歩道と柵との間は、急傾斜となっている。遊歩道と柵との間に、遊歩道の側溝から排水管が設置されており、台風による豪雨の際などには、そこから土砂が柵に向けて流れ込む状況となっている。

「春日山 15-1」については、排水管との位置関係から、今後も土砂流入による柵の破損が起こる可能性が高いため、植生保護柵のあり方を再検討する必要がある。対策の一つとして、柵の範囲を遊歩道の際まで拡大し、排水管を柵内に取り込むことにより、土砂流入による柵への被害を軽減することが考えられる。

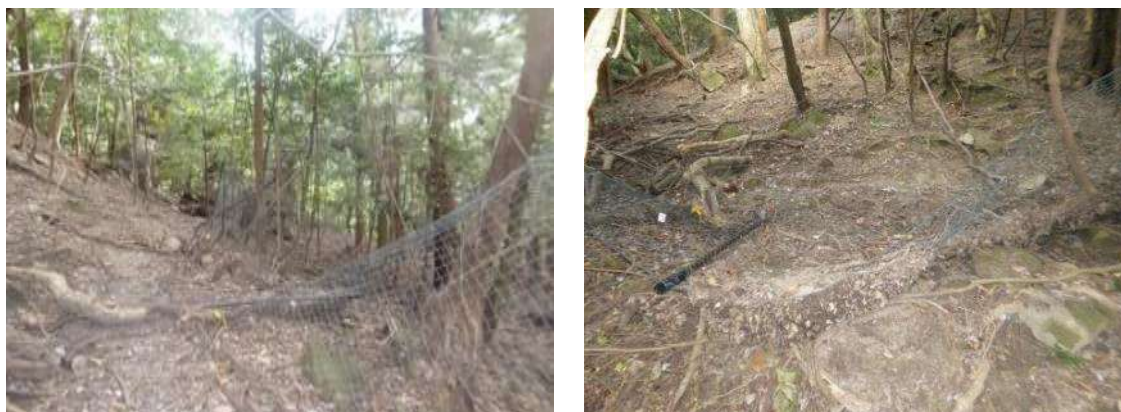
図29 「春日山15-1」 植生保護柵の支柱破損と土砂流入の様子

これまでは大きな問題はみられなかったが、令和元年度に、排水管からの土砂流入によって、柵に土砂が堆積し、支柱が破損していることが確認された。

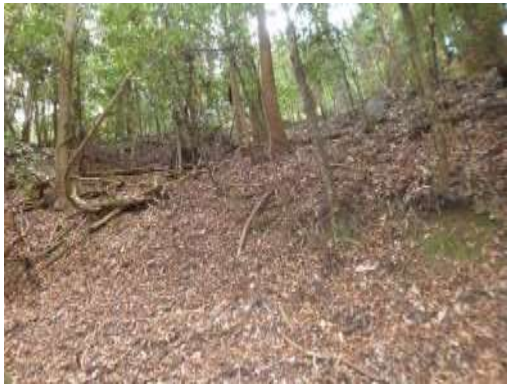
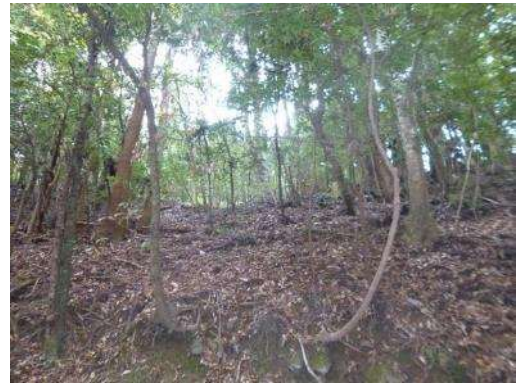
図 30 候補地②の斜面の状況

- ・この区域は、植栽されたスギが多く、植生保護柵で囲っても、多様な植物は発生しないと考えられる。
- ・傾斜もかなりきついため、植生保護柵の新規設置には相応しくないと考えられる。
- ・スギの伐採を行った上で、植生保護柵を設置できるのであれば、伐採後にどのような植生が発生するかについて検証することができると考えられる。この区域については、来年度以降に、スギの伐採と併せて植生保護柵の設置を検討してはどうか。
