付録 3 特に注意が必要な損傷

特に注意が必要な損傷の抽出

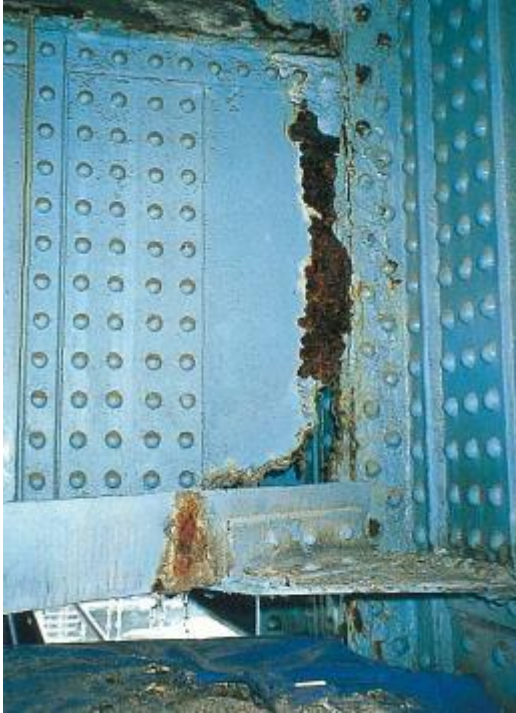
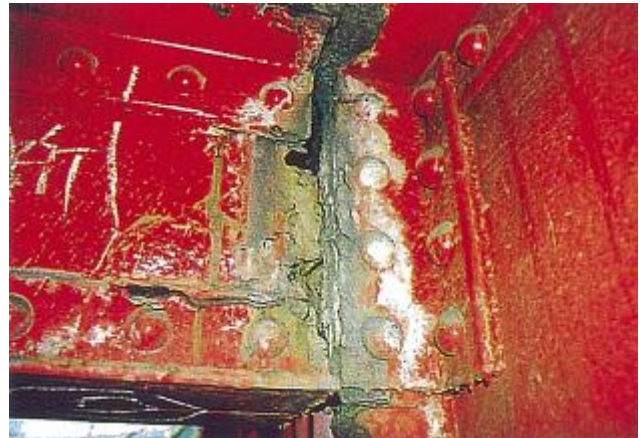
縦桁腹板の断面欠損

上図では、縦桁腹板に腐食による断面欠損が大規模に発生しており、ほとんど破断している。このような状況では、縦桁に作用する断面力に抵抗できないため、構造安全性が著しく低下している。

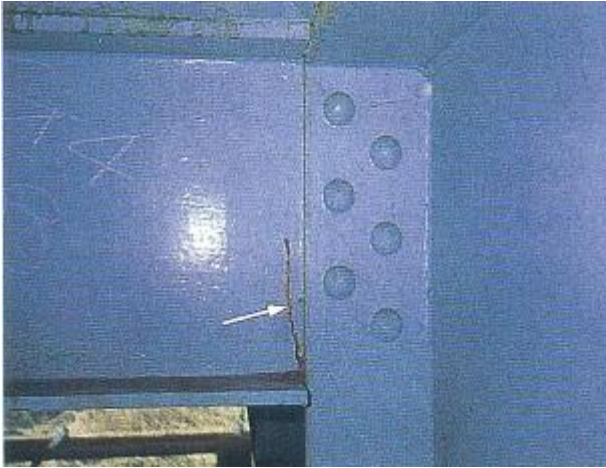
縦桁腹板に達した亀裂

左図では、腹板に発生した亀裂が腹板中央付近まで進展している。腹板の抵抗断面が約半分に低下しているため、耐荷力の低下により構造安全性が懸念される。

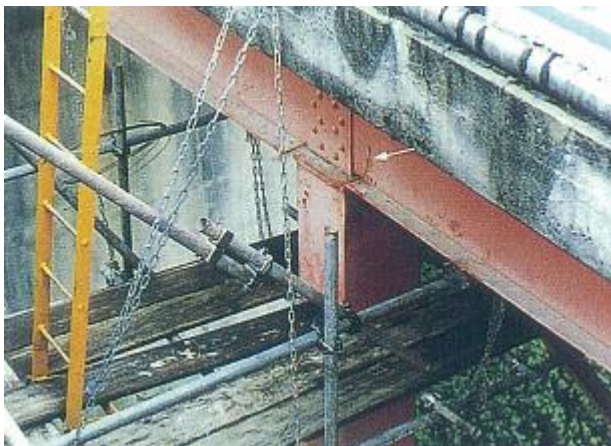
上路式アーチ橋の支柱部と補剛桁の取付け部に発生した亀裂

左図では、上路アーチ橋の支柱部と補剛桁の取付け部に亀裂が発生し、補剛桁の腹板中央まで進展している。

左図のように比較的遠望から撮影した写真でも亀裂の発生が鮮明に視認できる場合は、特に注意が必要な損傷であると位置付けることが望ましい。

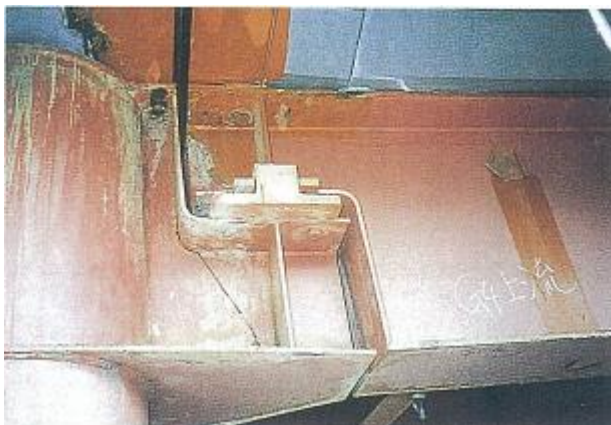
ゲルバー部に発生した亀裂

左図では、ゲルバーヒンジ部の受け桁腹板に斜め方向の亀裂が発生しており、その亀裂は腹板全高に及んでいる。

ゲルバーヒンジ部の受け桁に発生した亀裂は、その進展が落橋に直接的に影響を与える恐れがあるため、十分に注意する必要がある。

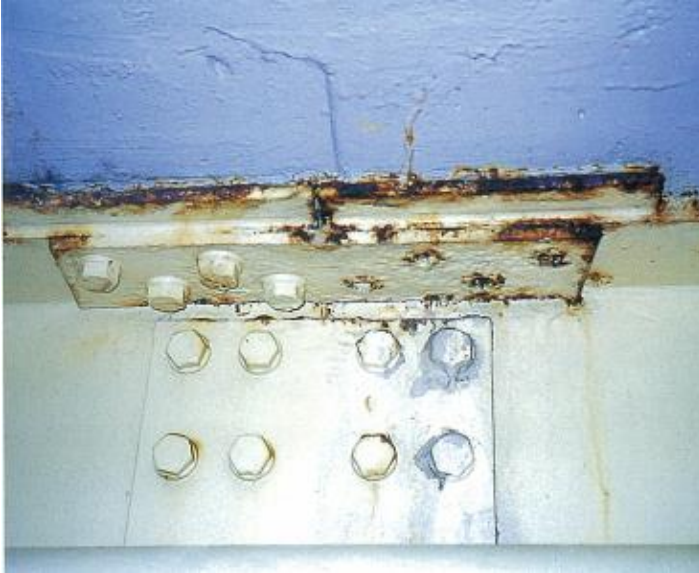
上フランジ接合ボルトが多数脱落

左図は、トラス橋における縦桁接合部であるが、右側ブロックの上フランジのボルトが全て脱落している。このような状況では、上フランジに作用する応力が左側ブロックから右側ブロックに伝達されないほか、腹板の接合ボルトに過大な応力が作用し、腹板のボルトの脱落にもつながる恐れがある。

接合部のボルトが多数脱落している場合は、接合強度不足により落橋する恐れがあるため、十分に注意する必要がある。

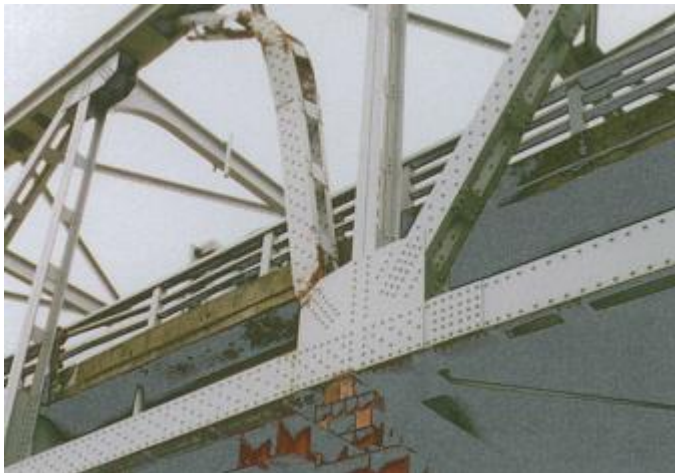
トラス橋斜材の破断

左図は、下路式トラス橋の斜材が破断している状況である。

トラス橋の主構やアーチ橋の支柱、吊材が破断している場合は、直接的に影響を与える恐れがあるため、十分に注意する必要がある。

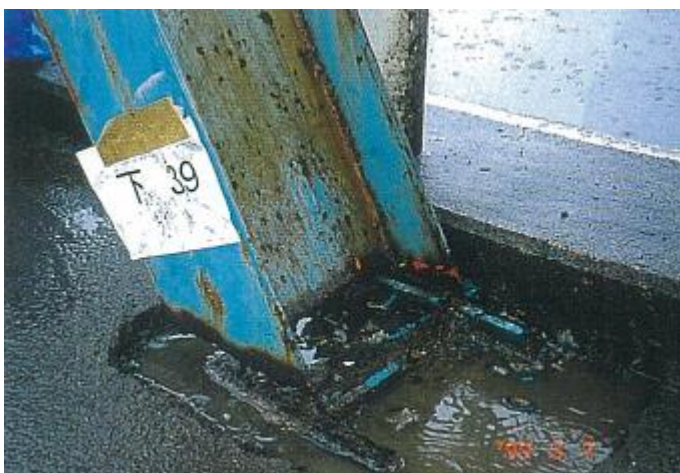
トラス橋斜材の破断

左図は、床版に埋め込まれた下路式トラス橋の斜材が腐食により破断している状況である。

床版に埋め込まれた主構造は、埋込部に滞水した雨水の影響により腐食の進行が速いにもかかわらず、通常の見視点検では腐食の状況を確認することが困難である場合がある。このような場合は、必要に応じて床版のはつり調査等を実施して腐食状態を確認することが重要である。

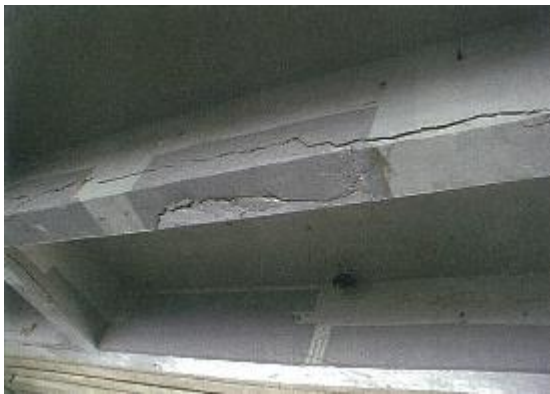
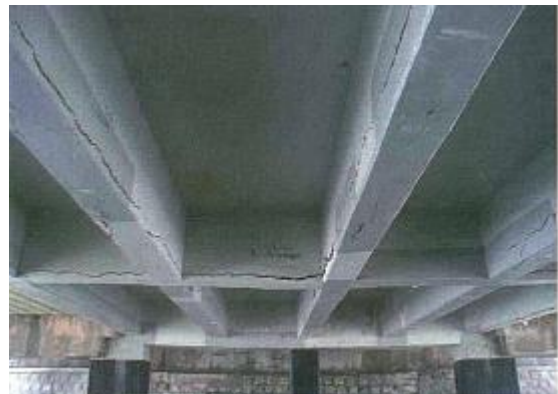
塩害劣化した RCT 桁橋

上図は、塩害による劣化が進行した RCT 桁橋であり、過去に断面修復工及び表面被覆工等の補修対策を実施したにもかかわらず、再度ひびわれが発生している。補修後に再劣化したことから、塩分がコンクリート内部にまで浸入し、従来の補修対策では抜本的な対策が困難であると考えられる。

なお、上図の損傷は、ひびわれ幅は大きいが生じていないため、損傷程度の評価では d 区分となる。上図のように劣化要因が塩害で、しかも塩分の浸入が著しいと考えられる場合には、たとえ d 区分であっても特に注意が必要な損傷として評価することが重要である。

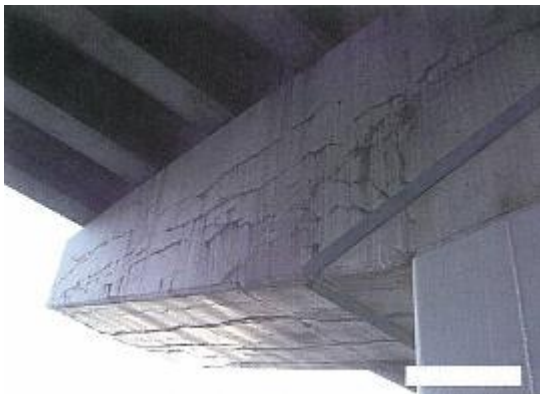
ASR と想定されるひびわれ（橋脚）

左図は、橋脚梁部に ASR と想定されるひびわれが発生している状況である。下部構造のように比較的鉄筋量が小さく外部拘束の影響が小さい構造物の ASR によるひびわれの特徴は、網目状あるいは亀甲状のひびわれが内部にまで発達し、白色不透明のアルカリシリカゲルを伴うことが多い。

ASR に対しては抜本的な補修対策を施すことが困難であることから、ASR の発生には十分注意する必要がある。

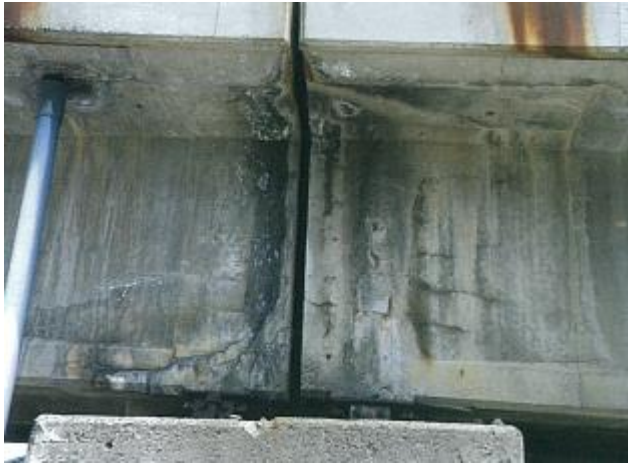
ASR と想定されるひびわれ (PCT 桁)

左図は、PCT 桁部に ASR と想定されるひびわれが発生している状況である。PCT 桁のように拘束条件の影響が大きい構造物の ASR によるひびわれの特徴は、拘束方向に直交する方向のひびわれが拘束され、PC 鋼線に沿った方向性のあるひびわれが発生する。

ASR に対しては抜本的な補修対策を施すことが困難であることから、特に PCT 桁の ASR の発生には十分注意する必要がある。

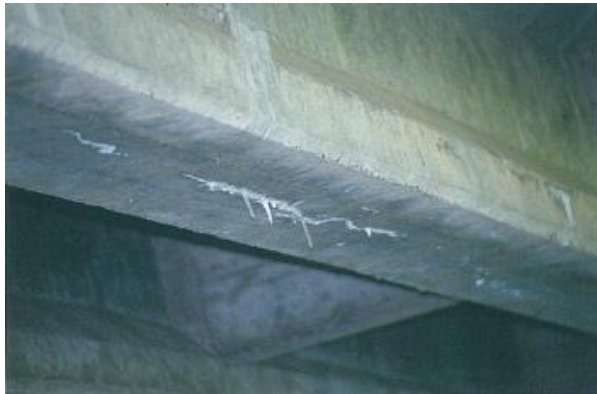
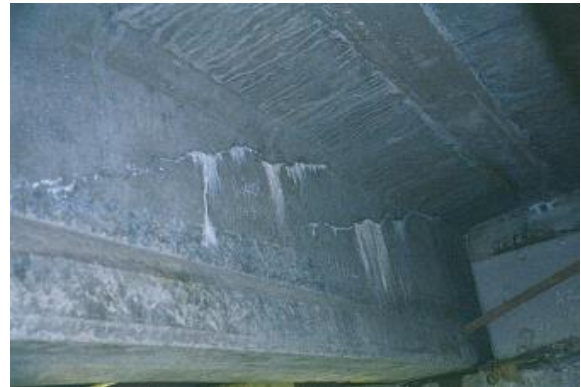
PCT 桁のひびわれ (遊離石灰を伴う)

上図では、PCT 桁の PC 鋼線に沿ってひびわれが発生しており、遊離石灰を伴っている。PCT 桁は、一般的にひびわれの発生を許容しない構造物であるため、ひびわれが発生している時点で特に注意が必要な損傷であると認識することが重要である。

ひびわれに遊離石灰を伴う場合には、シース管へ水分が浸透し、シース管の腐食、さらには PC 鋼線のグラウト不足による PC 鋼線の腐食が懸念される。よって、ひびわれに遊離石灰を伴う場合には、更なる注意が必要である。

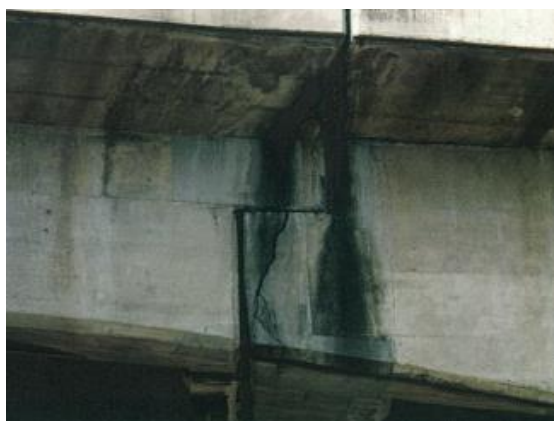
ゲルバー部のひびわれ

左図は、ゲルバーヒンジ部の受け梁支承部から斜め方向のひびわれが発生した状況である。

ゲルバーヒンジ部の受け桁に発生したひびわれは、その進展が落橋に直接的に影響を与える恐れがあるため、十分に注意する必要がある。

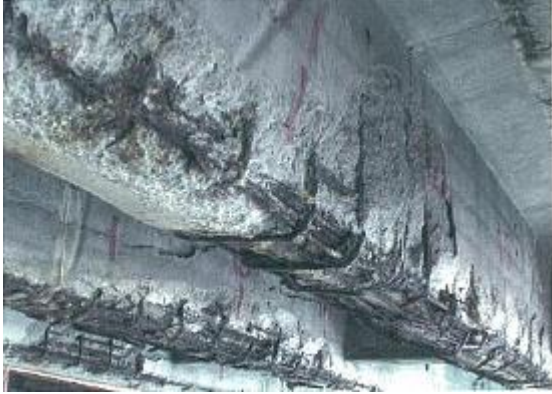
露出した鉄筋が破断（RCT 桁橋）

左図は、RCT 桁のかぶりコンクリートが大規模に剥離し、かつ露出した鉄筋が腐食による断面欠損を生じ、一部破断している状況である。

鉄筋の腐食による断面欠損や破断が生じている場合には、鉄筋の有効断面が減少し、耐荷力の低下が懸念されるため、十分に注意する必要がある。

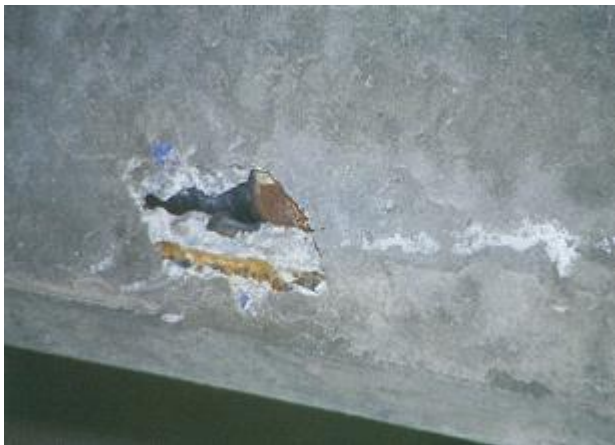
露出したシース管が腐食（PC 橋）

左図は、PC 桁のコンクリートが剥離し、露出したシース管が腐食している状況である。

シース管が腐食している場合、PC 鋼線のグラウト充填が不十分であれば PC 鋼線が腐食している恐れがある。特に PC 鋼線が腐食により破断すれば、PC 桁の耐荷力が急激に低下するため、十分に注意する必要がある。

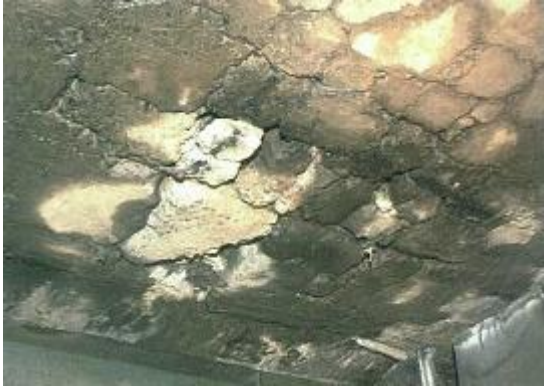
抜け落ち寸前の床版

床版のひびわれは、橋軸直角方向の一方向ひびわれから二方向ひびわれへと進行し、格子状に至る。格子状に発生したひびわれは、摺り磨き作用により角落ちが発生し、押抜きせん断強度が低下する（上左図）。その後、押抜きせん断耐力を上回る輪荷重が载荷されると、抜け落ちに至る（上右図）。

床版が抜け落ち寸前になると、ひびわれの角落ちにより床版からコンクリート粉が落下する。よって、コンクリート粉の落下は抜け落ちの合図でもあるため、十分に注意する必要がある。さらに、床版に雨水の浸入があると、床版の疲労耐久性が著しく低下するため、雨水が浸入した床版には特に注意する必要がある。

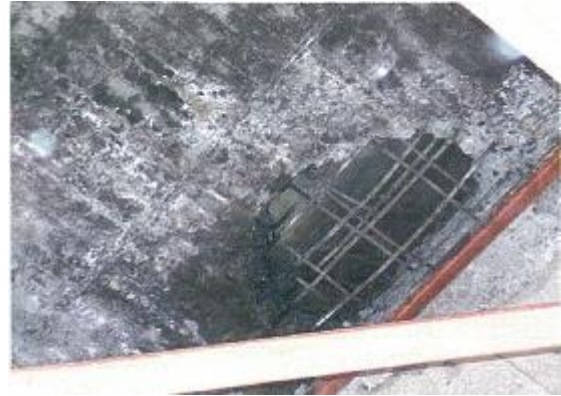
抜け落ちが発生した状況

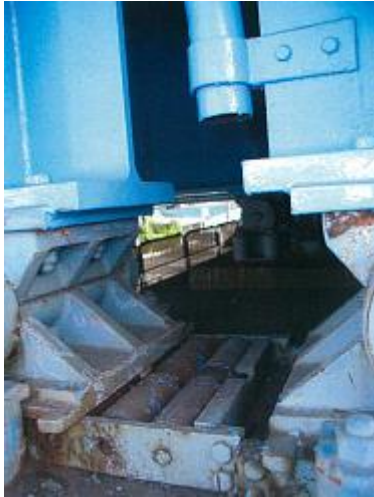
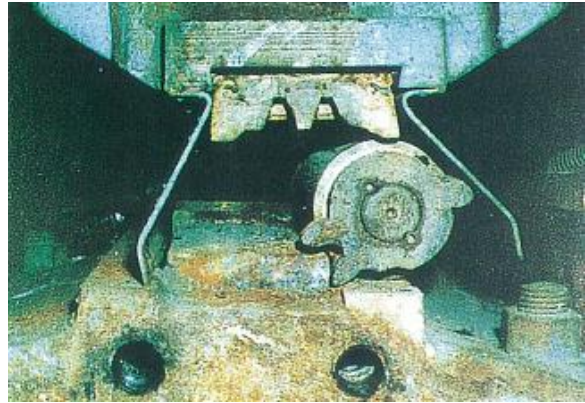
支承ローラーの脱落

上図は、ローラー支承のローラーが脱落し、路面に大規模な段差が発生した状況である。支承の脱落により段差が発生すると、路面を走行する交通に障害を与えることに止まらず、支承が本来有すべき荷重支持機能や変位追従機能が保持されていないことになる。よって、路面に大規模な段差が生じている場合は、支承の状態を確認することが重要である。
