大口径送水管（県水）の移設工事について

広域水道センター 水道事業課 近藤 嵩宏

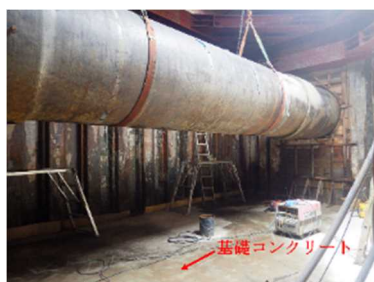
図 5-1 切替弁設置前の既設管φ1500mm

立坑構築後、管受けコンクリートを設置するまでの間は、前述の図5-1のように既設管の管防護は吊り防護のみで、管自重による抜け出しが懸念されたため、日々経過観測を行った。なお、基礎コンクリート及び管受けコンクリートの養生期間を短くするため、早強コンクリートを用いた。

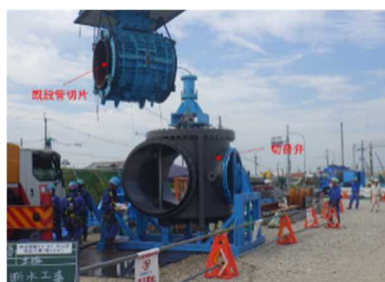
図 5-2 設置前の切替弁と切断した既設管

中央幹線は、夜間の水需要が最も少なくなる時間でも1時間当たり1,000m³以上を送水しており、さらに既設管から分岐した榎原市へ直接供給している榎原市第3ブランチ(図4)もあり、断水して工事することができないため、不断水インサート工法を採用した。不断水インサート工法とは、断水せずに既設管と新設管の接続部に水の流れを調整する制水弁やT字管等を挿入する工法であり、今回は切替弁(図5-2)を採用した。

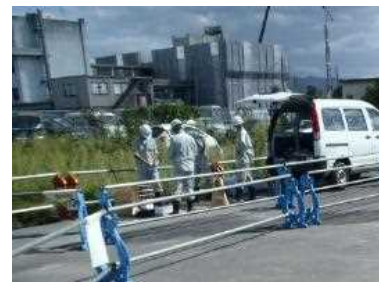
図 6-3 排泥管部から採水し、水質試験をする様子

洗管前に管内のふきとり作業を充分に行っていたものの、当初、水質検査は1日を予定していたが、合格するのに3日を要した。洗管開始後、徐々に水質は良くなってきたものの、水質の合格基準である「異物なし」^{※4}に時間を要した。異物の詳細な元素分析を実施したところケイ素とアルミニウム等が検出された。原因としては管内に付着している粘土鉱物だと考えられる。以上のことから洗管作業において管内流速の調整及び作業を行う手順について工夫が必要と感じた。

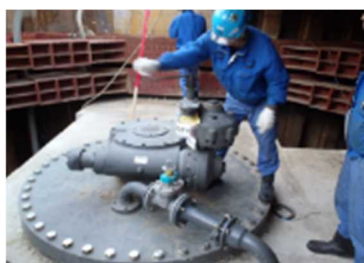
図 7-1 切替弁を操作する様子

水の流れを既設管から新設管へと切替えるにあたり、切替弁を750回転以上も回す必要があり、起点部及び終点部の切替弁を交互に少しずつ操作しながら(図7-1)、徐々に旧管から新設管側への切替を行った(図7-2)。作業は周辺管路の流速変化を把握しながら(図7-3)、橿原市第3受水地に設置されている水質監視装置から、水質に異常がないか確認しながら慎重に行った。
