### 3. 植栽・景観の分析

#### (1) 計画対象地の概況

#### (2) 樹木の分布と生育状況 (1: 園路付近)

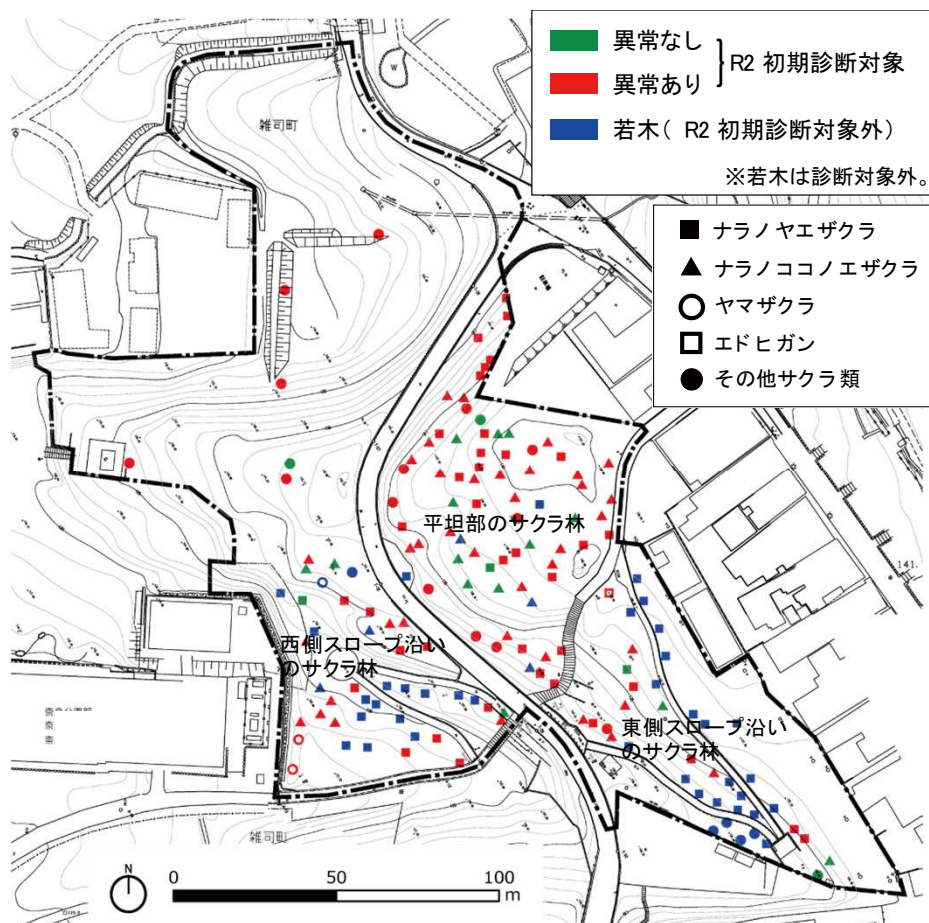
図: サクラ類の樹種・品種および生育状況

- 分布** ・サクラ類は、ナラノヤエザクラとナラノココノエザクラが主体となっており、計画対象地の南側に集中している。
- 生育** ・ナラノヤエザクラとナラノココノエザクラの壮齢木は更新時期と思われる。若木については、生育に支障はない。
- ・計画対象地全域で、サクラ類に**根頭がんしゅ病が多く発生している**。

- ・計画対象地は、奈良公園内でも最大クラスのナラノヤエザクラとナラノココノエザクラが生育しており、生育に適した場所といえる。
- ・生育が良い場所に共通する点は、排水良好（尾根部など）かつ日照が極めて良い（他の樹木が少ない芝地）ことであり、これは、サクラ類に共通する環境条件であるが、ナラノヤエザクラとナラノココノエザクラにとって特に重要と考えられる。
- ・ナラノヤエザクラ等の壮齢木は、順次樹木更新する必要がある。
- ・**根頭がんしゅ病への慎重な対応が必要である。**

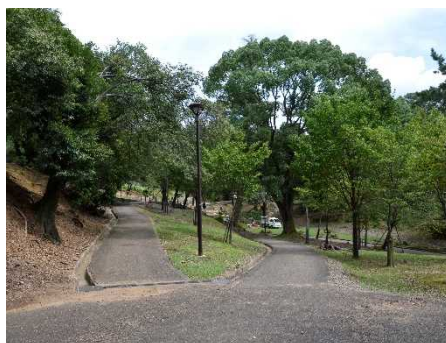
サクラの周辺高木は樹高があり、日照条件はやや限定されている。(R3)

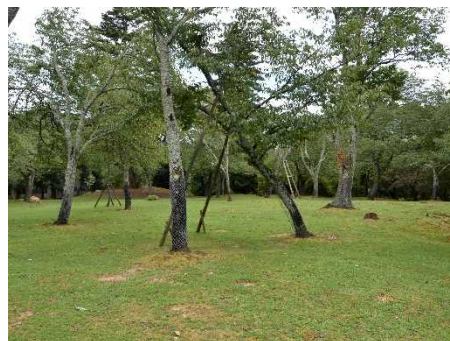
このエリアでは壮齢木が多くみられる(R3)

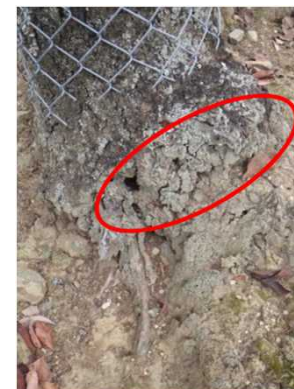
根頭がんしゅ病の進行により引き起こされた樹皮枯死欠損

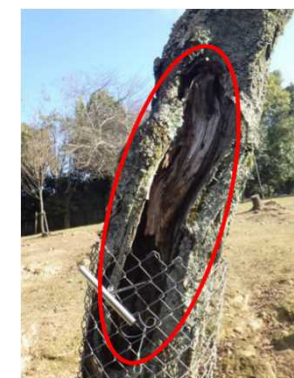
腐朽開口

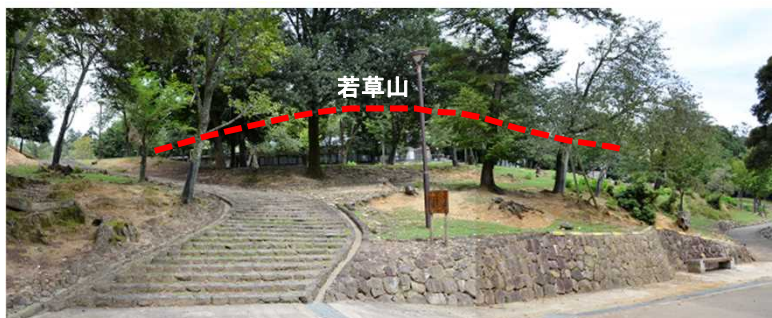
- ・①歩行者のメイン園路と山麓道の交差部は、目的地となる若草山は生長した樹木に阻害され視認することが難しいが、民地の建物は遮蔽されていない。
- ・②西側スロープ付近のメイン園路からは、樹木に阻害され、目的地である若草山を視認することが難しい。
- ・③民地の建物を隠すための樹林があるが、一部欠けており、建物が見えている箇所がある。
- ・④手向山神社前の園路は、両側から樹高のある樹林に覆われており、手向山神社が意識される景観である。
- ・⑤斜面で表土が流亡し、草地の景観が喪失している。

①メイン園路と若草山麓自動車道の交差部から若草山方向の眺望

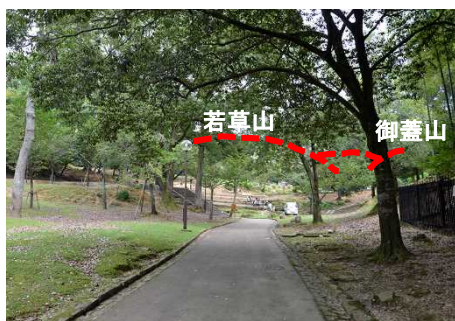
②メイン園路(西端)から若草山方向の眺望

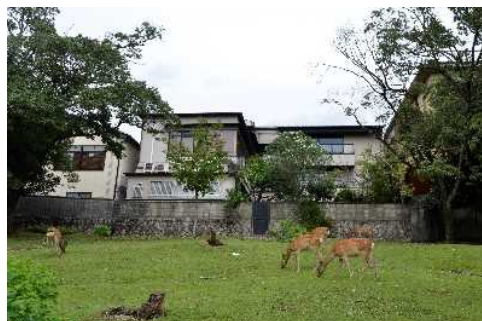
③東側スロープから見える民地建物
