第三回 国宝薬師寺東塔

保存修理現場見学会

平成二十五年十一月

主催 奈良県教育委員会

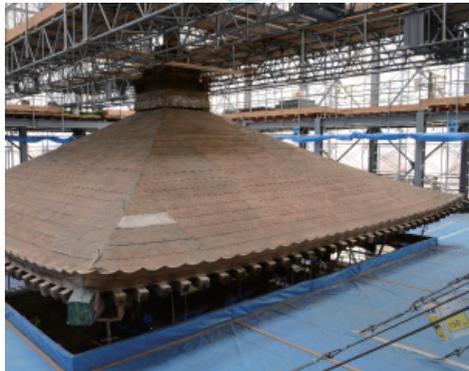
裳階壁土解体後（上の心柱を解体し、裳階の解体開始）

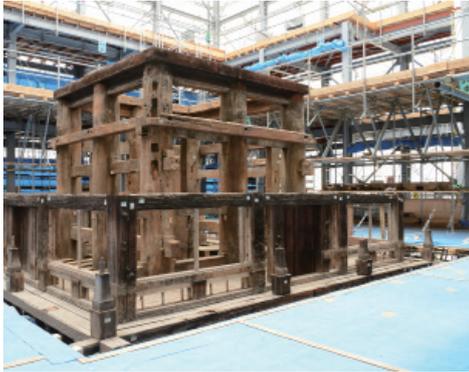
瓦下ろし終了後（いよいよ木部の解体です）

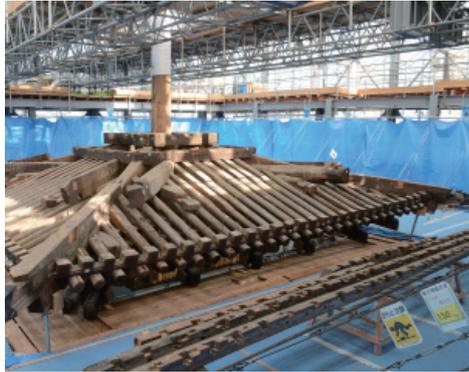
裳階屋根・組物解体後（軸部と建具を残すのみです）

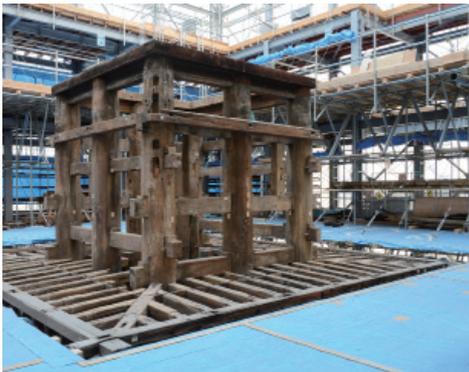
飛檐垂木解体後（三重は幾度も修理を受けています）

長い風雨に耐え抜いてきた東塔ですが、これまで何度も修理がおこなわれていました。史料には康安元年（二三六一）の地震で被害を受けたことや江戸時代末までの大風や大火について記録されています。しかしその実態は未解明の部分が多く、今回の修理における課題です。

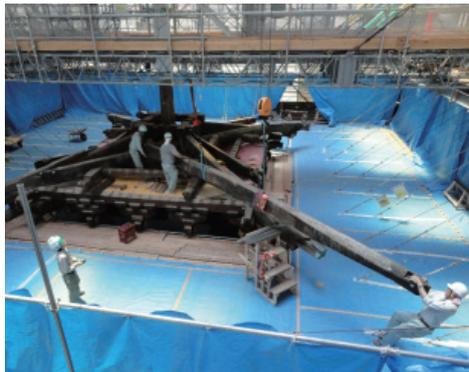
裳階柱解体後（この縁の上に裳階が建っていました）

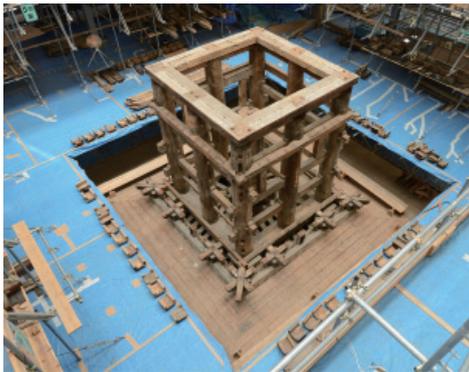
明治補強材の解体（時にはクレーンの力も借ります）

三重の屋根には、明治修理に際して、非常に狭い小屋組に大きく湾曲した松材を入れていました。軒の垂下を防ごうとした苦勞が偲ばれます。

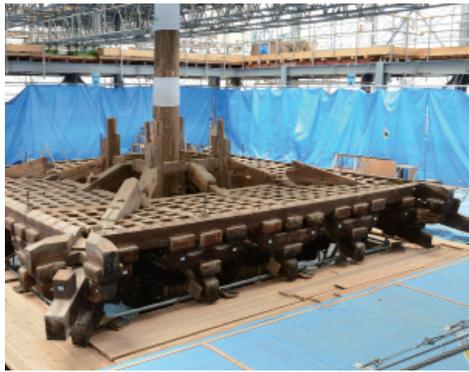
裳階腰組解体中（緑も組物で支えています）

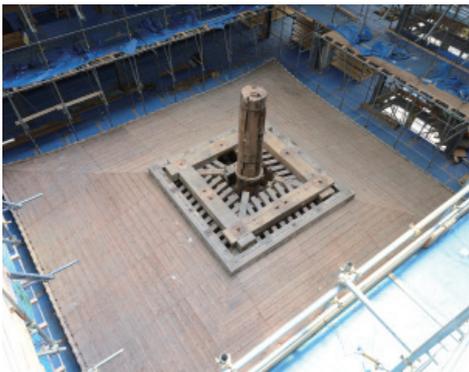
隅木解体後（組物が軒を支える様子がよくわかります）

各重の深い軒は尾垂木と呼ぶ斜めの材、方形の斗、横長の肘木を積み重ねた三手先の組物で支えています。そこには、時代をあらわす技法や意匠を見ることが出来ます。

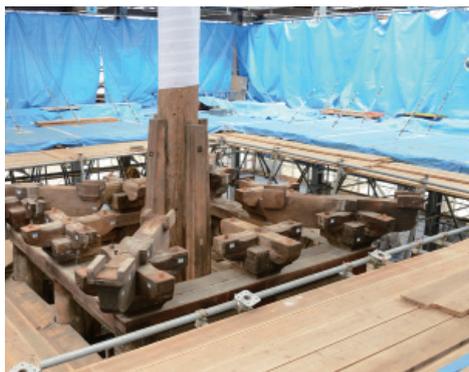
三重側柱解体後（柱盤には柱の痕跡が残っています）

三重の柱は二重目の垂木の上に組んだ柱盤はしらばんという分厚い材の上に立っています。柱盤には重い荷重を受けた柱が立っていた痕跡がくつきりと残っていました。

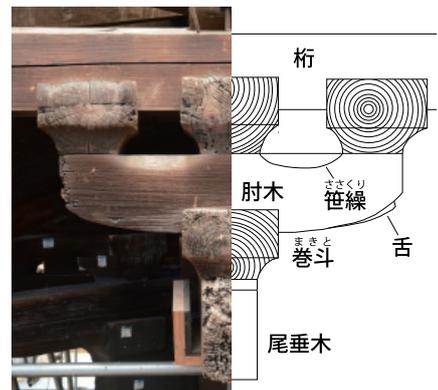
組物解体中（隅の斗は肘木から造り出しています）

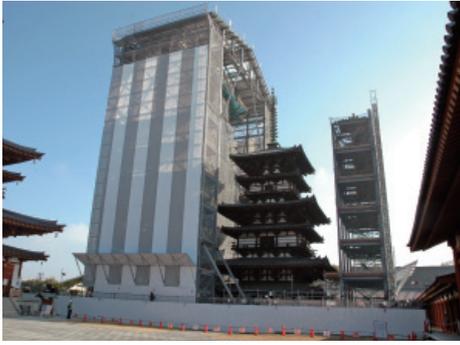
一段目肘木解体後（心柱の継手は添木で支えています）

三重の屋根を解体して、その姿があらわになった心柱は上下二丁の材を繋いだものです。明治の解体修理に際して取り付けられた添木で支えられていました。

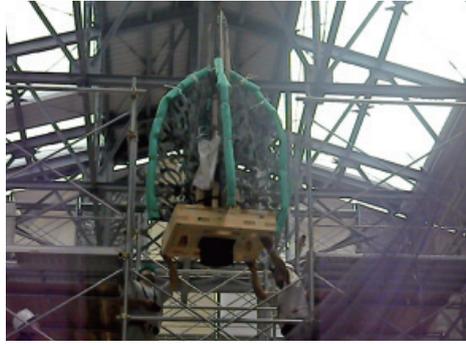
素屋根建設中（平成 24 年 2 月）

現在東塔を覆う素屋根は、平成 24 年 3 月に竣工しました。解体修理工事が終わる平成 30 年まで、東塔を風雪から守る覆屋として、また修理工

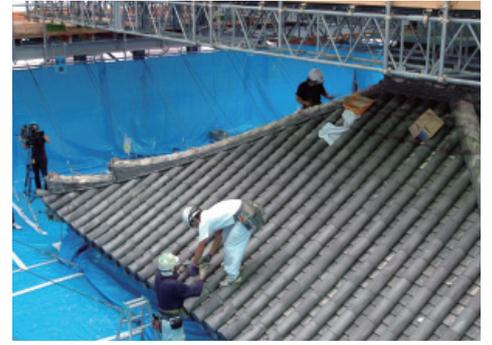
水煙の解体（平成 24 年 6 月）

平成 24 年 6 月から、水煙など相輪^{すいせん}の解体を皮切りに、いよいよ東塔の解体修理が始まりました。同年 9 月からは屋根瓦を下ろし、平成 25 年 3 月、すべての瓦を下ろし終え、木部の解体に着手しました。

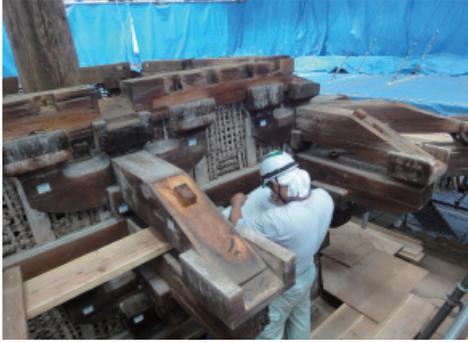
瓦下ろし着手（平成 24 年 9 月）

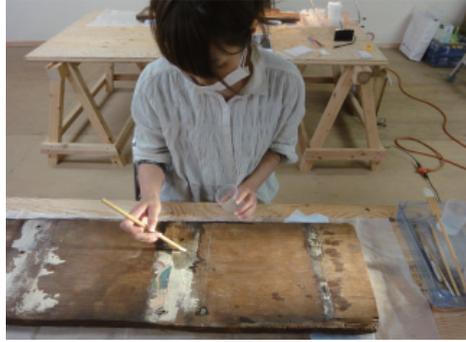
解体中の実測調査

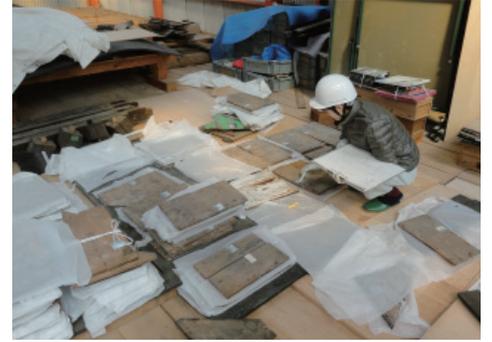
初重天井板の剥落止め作業

同年 7 月には心柱の上部を解体、11 月現在、二重部分の解体を進めているところです。解体作業と並行して、実測調査・写真撮影をおこない、記録を残します。また初重天井板に残る彩色の剥落止め作業や、さまざまな科学的調査もおこなっています。
