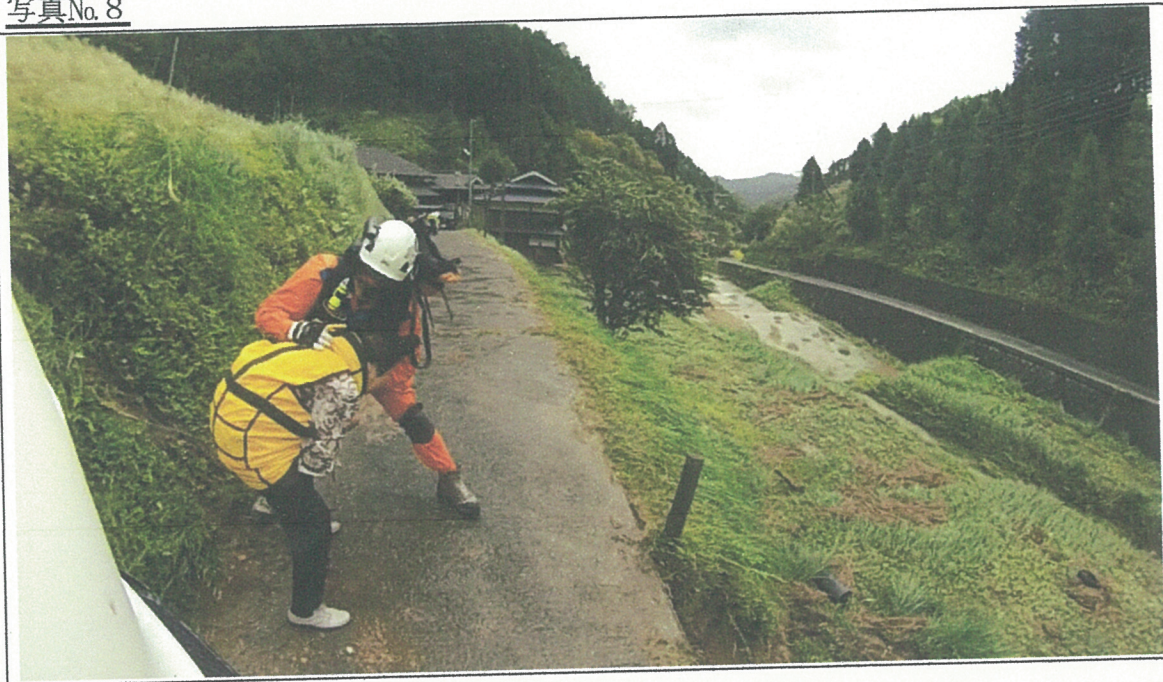
写真No.8

ヘリ進入前。

A氏を立たせ、前かがみの状態で待機しているところ。

※R1 CONTOURカメラにより撮影。

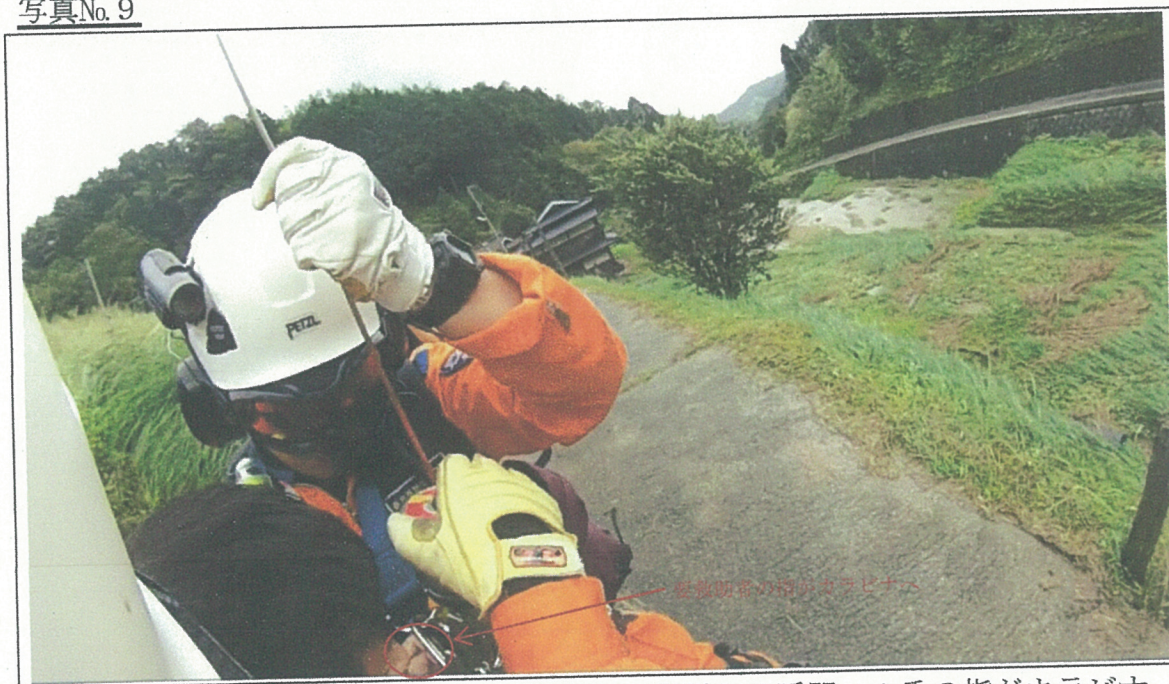
写真No.9

ピックアップ直前、要救助者にテンションが掛かる瞬間、A氏の指がカラビナへ移動している。

※R1 CONTOURカメラにより撮影。
