県を南から北へと縦貫した珍しい台風

44時間降り続いた雨で、 北和・中和のいたところが水没

観測史上最大級の台風。

奈良を襲った幕末以来の激震

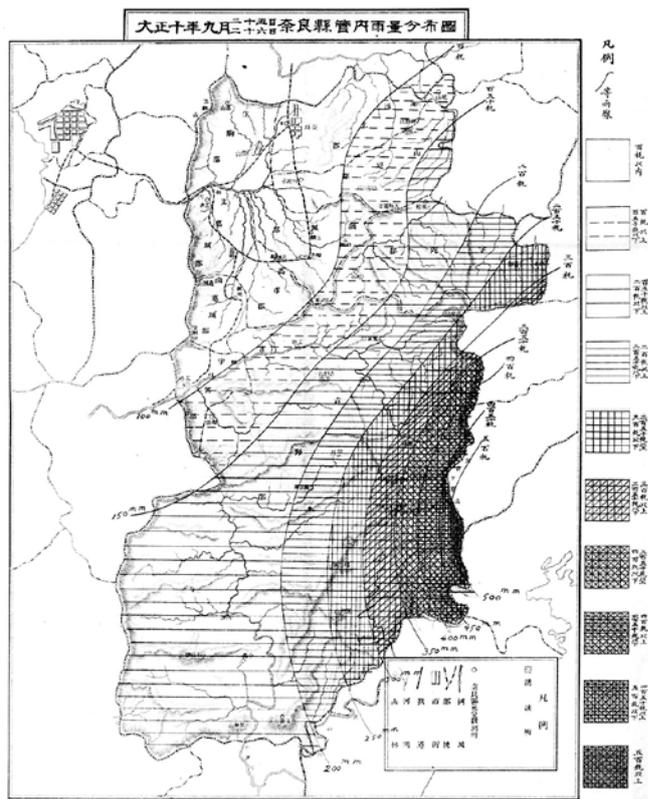
大正10年9月25日、26日の奈良県雨量分布図
 (『暴風雨調査報告 大正10年9月25日』奈良県八木測候所編
 提供：国立国会図書館近代デジタルライブラリー)

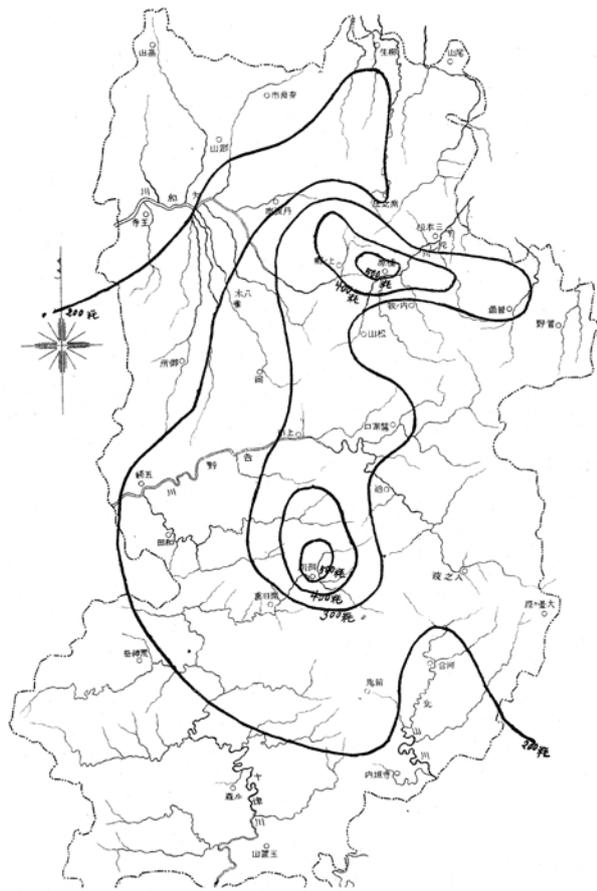
豪雨量分布図

もおむね東部山間地から吉野郡北部にわたって多くなっています。7月31日から8月1日にかけての県内の降雨分布を見ると、最も雨量が多かったのは洞川の560ミリ、次に宇陀郡榛原町（現宇陀市）の522ミリとなり、これら2地点が豪雨の中心となっています。

榛原に近い磯城郡上之郷（現桜井市）では雨量430ミリを観測しましたが平坦部はおおむね200ミリ前後で、雨量は西の御所町方面が少なく、最も少なかったのは十津川村玉置山の92ミリで、十津川村小森の111ミリがこれに次いでいます。雨は約44時間降り続き、1日の午後5時ごろようやくやみ、2日は朝から台風一過の快晴となりました。

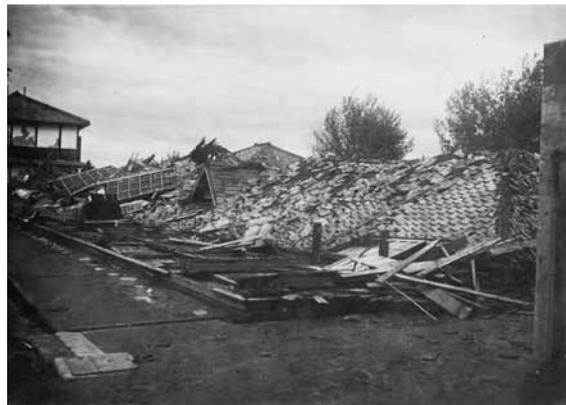
倒壊した県立農学校の校舎

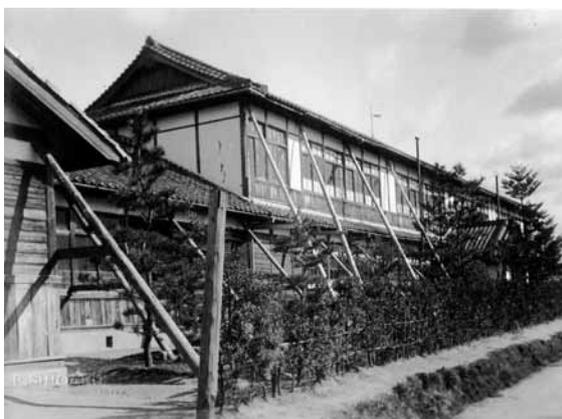
風害により傾いた建物

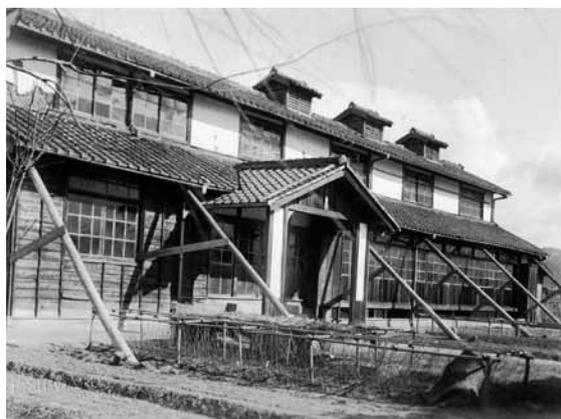
突っかい棒で傾きを止めている

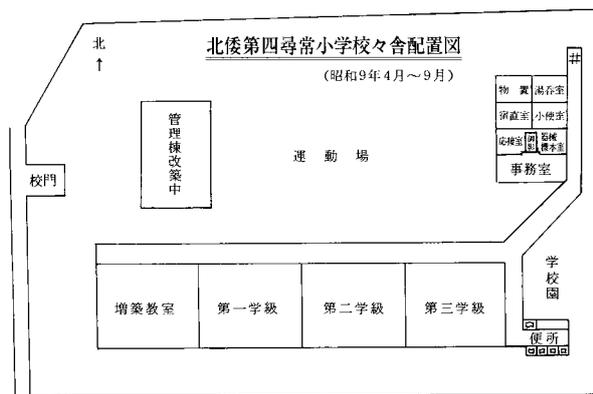
被災当時の校舎配置図

増築中の教室は旧建屋に新しい部分を付け足すように工事が行われていました。その個所はまだ木の柱だけの状態で、そこをくぐり抜ける風の勢いに引っ張られて校舎が倒れたのかもしれない、という方もいました。いずれにしても、室戸台風では各府県で学校校舎の倒壊する事故が頻発し、学校建築の安全性を再検討する必要に迫られました。

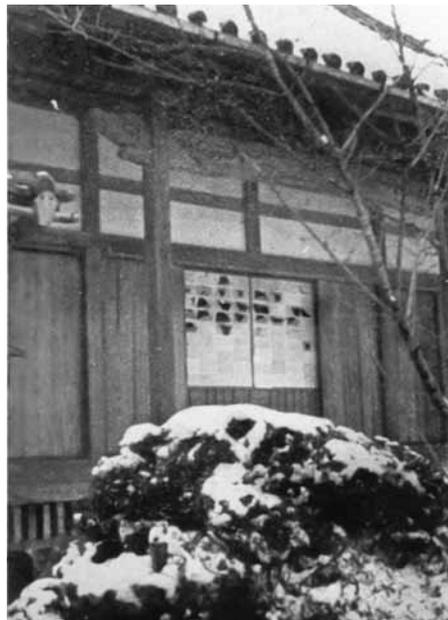
激しい揺れで障子が破れた
北葛城郡磐城村の蓮生院本堂
(『昭和11年2月21日 河内大和強震報告』より)

震源に近い磐城村(現葛城市)内では蓮生院という寺院で障子が破れる現象が見られましたが、これはそれほどの激しい揺れがあったことを示しています。また震源の東側の高田町でも揺れが大きく、町役場の南北に建てられた土塀が西側に崩れ、たばこ工場の高さ20メートルの煙突が3分の1の所で折れて西側に落下しました。死亡事故が発生したのも同町内でした。

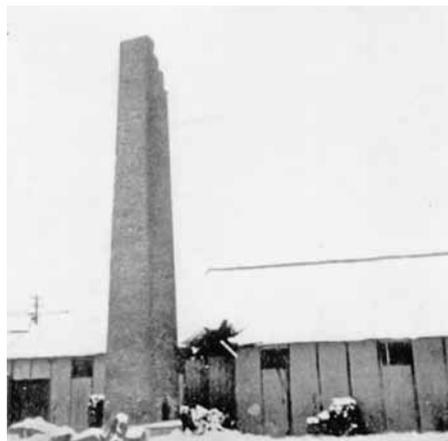
北葛城郡高田町たばこ工場の煙突
(『昭和11年2月21日 河内大和強震報告』より)

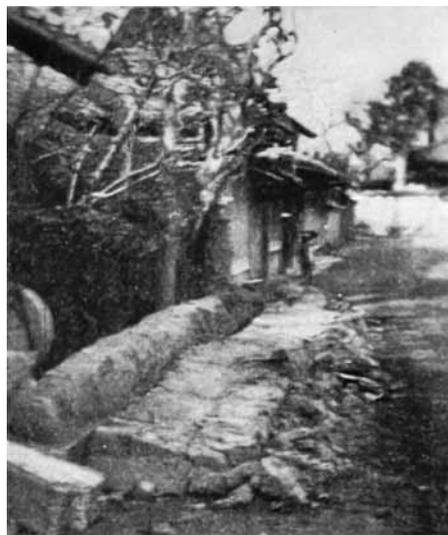
北側に倒壊した瀬南村南郷の土塀
(『昭和11年2月21日 河内大和強震報告』より)

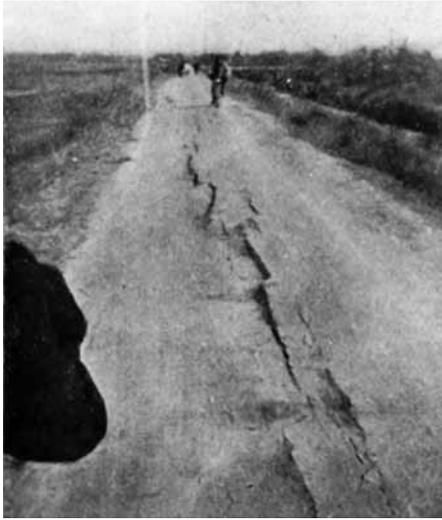
瀬南村と百済村との境、葛城川西側堤防に入った亀裂
 (『昭和11年2月21日 河内大和強震報告』より)

また高田町の北側の百済村や瀬南村(現広陵町)でも被害は大きく、建物の倒壊が両村合わせて6軒と、この付近も相当揺れたことを物語っていて、両村の間を流れる葛城川の堤防には亀裂も見つかっています。そこから東側一帯の磯城郡でも神社の鳥居が北側に倒れ、工場の煙突が折れるほどの揺れがありました。郡内平野村(現田原本町)では小学校の校舎から屋外に避難するとき、渡り廊下が倒壊して5名が負傷する事故が起きました。

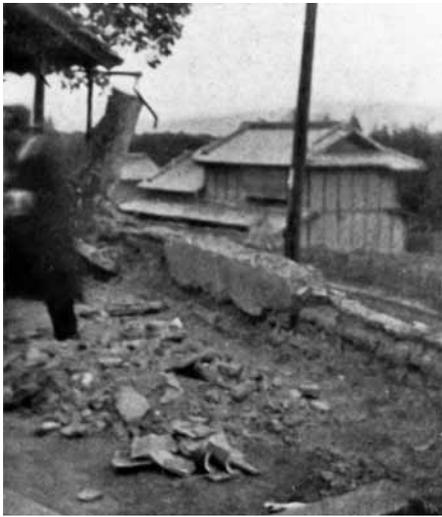
西側に倒壊した生駒郡矢田村の土塀
 (『昭和11年2月21日 河内大和強震報告』より)

県北西部は震源から少し離れているわりに震度が強く、特に生駒郡矢田村(現大和郡山市)では家屋の破損や、道路の亀裂が長さ100メートル幅20センチにわたって生じるなどの被害が見られました。地震の瞬間、田んぼが泡立ち道路がサッと地割れするのを目撃した人もありました。同村では地鳴りが南西方向から聞こえたという証言もあります。

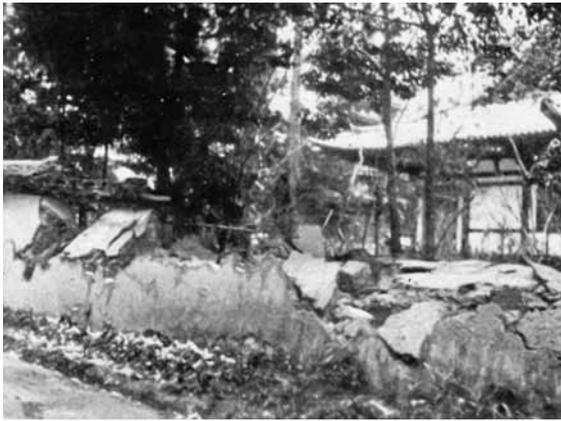
崩壊した薬師寺の土塀
 (『昭和11年2月21日 河内大和強震報告』より)

薬師寺は厚さ50センチの壁が10メートルほど崩れたほかは、専塔（三重塔）をはじめとした伽藍には大きな被害は出ませんでした。しかしすぐ近くの唐招提寺は土壁が2か所で崩壊し、鎌倉時代に建立された礼堂の東側側壁が破損を被ったほか、中央伽藍の基台に亀裂が入り、経蔵では屋根が破損し、灯籠数基が北西方向に倒れるという状態でした。

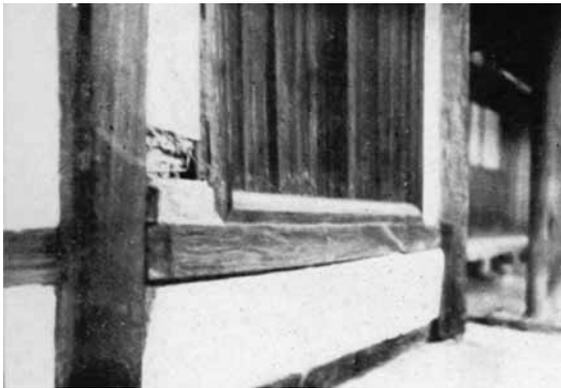
唐招提寺礼堂の破損
 (『昭和11年2月21日 河内大和強震報告』より)

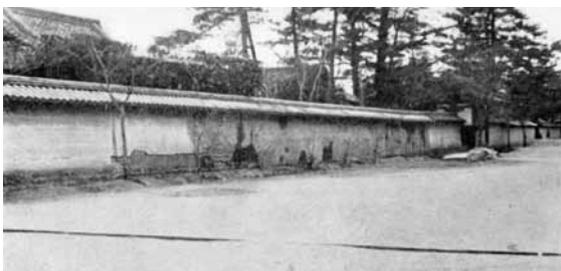
東西側の築地塀が破損した法隆寺
 (『昭和11年2月21日 河内大和強震報告』より)

法隆寺では、阿弥陀如来や薬師如来、観音菩薩、広目天や多聞天など寺内各建物に安置された仏像が破損したり転倒したりし、この地震で最もひどい被害を受けた寺院でした。建物内のようにすから相当に強い揺れであったことがうかがえますが、そのような状況でも世界最古の木造建築物自体にはほとんど破損がなく、あらためてその優れた建築手法を賞賛する声も聞かれました。寺域を取り囲む築地塀も所々崩れましたが、南北方向に建てられた方に被害が多

く、東西方向のものは被害が少なくすみました。

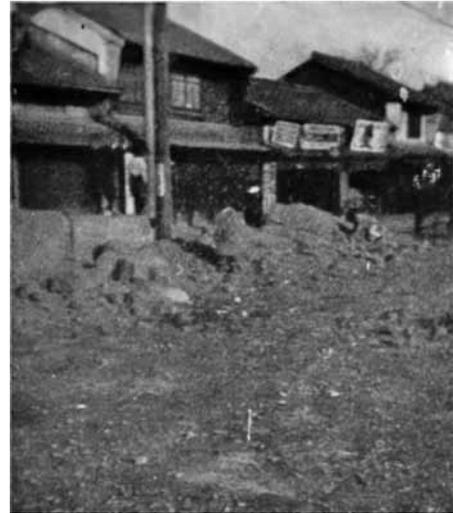
高田町の崩れた土塀

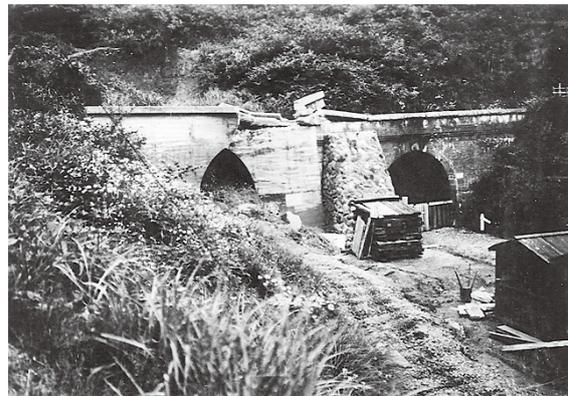
地すべりの影響で崩落した亀の瀬トンネル
 (『大和川水系河川整備計画』より)

記録に残る最も古い地すべりは明治36(1903)年7月、断続的に降り続く雨により、上流部が何度も浸水していたところに地すべりが発生し、大和川の河床が隆起しました。これに追い打ちをかけるように梅雨の豪雨により大和川がせき上げられ、その後、昭和6(1931)年11月には、現在の大阪府柏原市峠地区で2筋の亀裂が見つかったのを皮切りに、翌年2月までに各所で同様の亀裂が見つかり、2月4日には関西本線の亀の瀬トンネルが崩壊し始めました。そして、その月の21日には峠地区南平の断崖で大規模な地すべりが発生。河川が隆起した個所の土砂除去工事などが行われましたが、7月に大雨が降って地すべりが活発化し、上流域の王寺町周辺は浸水でダム湖のようになってしまいました。この時は、大和川の

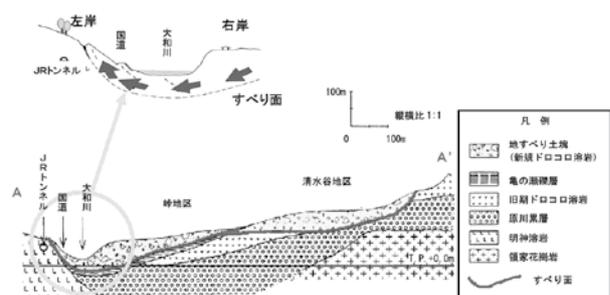
地すべり地帯の断面図 (『大和川水系河川整備計画』より)

した。さらに大和川の浸食、地下水の作用等により新規ドロコロ溶岩と難浸透層の亀の瀬レキ層、原川累層の境に地すべり面が形成され、すべりやすくなったと考えられます。

亀の瀬地すべり地帯は、明神山の噴火によって生成された地層に生じたものであり、その地層は第三期中新生の火山灰、溶岩、レキ岩からなっています。その後のドロコロ火山の噴火や地殻変動による隆起を繰り返し、溶岩(新規ドロコロ溶岩)が緩やかに傾斜する地形となりま
