県内を襲った史上最大級の台風。

暴風雨が吹き荒れた4時間

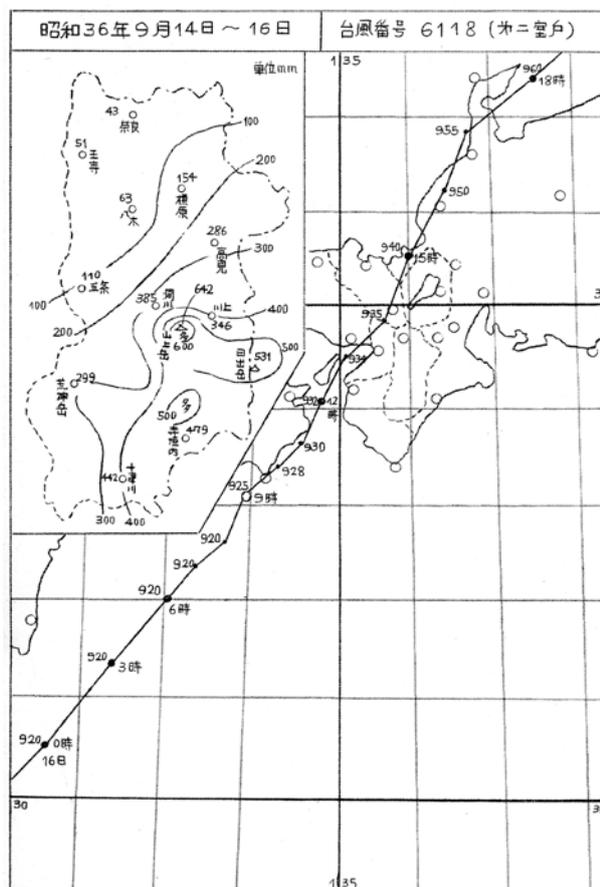
台風の進路と県内降水量分布図

9月6日マーシャル諸島東部に発生した弱い熱帯低気圧は西に進みながら次第に発達、8日午前9時エニウエック島の南方で台風に成長しました。台風はそこから西北西に進み、12日午前9時の時点で中心気圧890ヘクトパスカル、最大風速75メートル/秒に発達して最盛期となりました。その後、14日に沖縄の東海上を北上し、15日午前9時に奄美大島を通過したころから北東に向きを変え、16日午前9時すぎ室戸岬西方から四国に上陸。午後0時すぎに洲本付近を通過して大阪湾に出て、午後1時に神戸・大阪に再上陸しました。台風が近畿地方に接近し通過する午前11時から午後2時までの間に観測された最大風速は淡路島の洲本での36.7メートル/秒、最大瞬間風速は和歌山で観測された56.7メートル/秒。午後2時ごろに京都の西を通過し若狭湾に達したのが午後3時ごろ。午後6時には能登半島東部に達し、そのまま日本海沿岸を北北東に進み、16日夜には北海道方面に去っていきました。

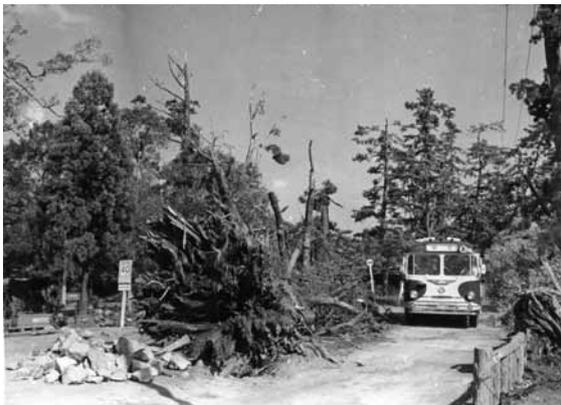
根こそぎ倒れた春日大社の大杉

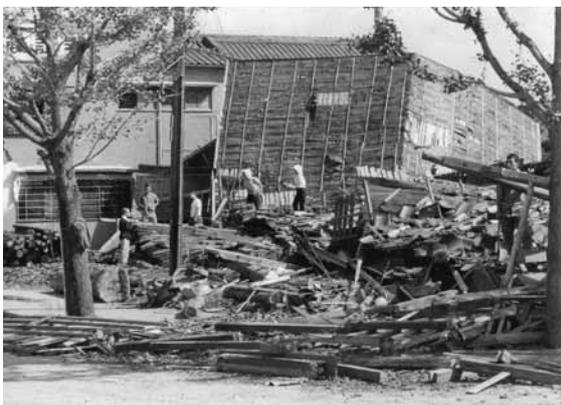
天理市内の家屋倒壊現場

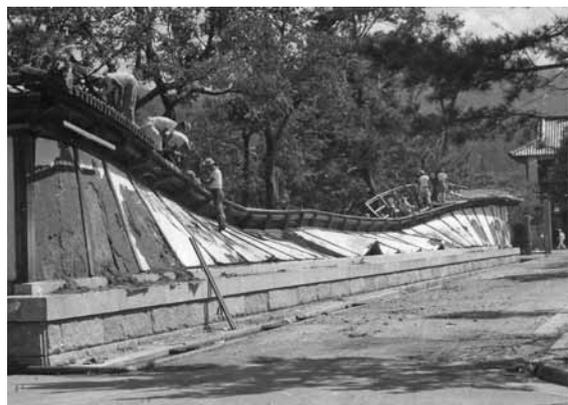
倒れた土塀の後片付け。天理市内にて

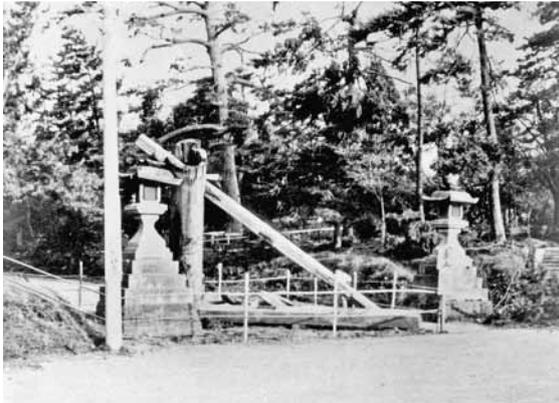
倒壊した春日大社一の鳥居
（『春日大社一の鳥居他一棟災害復旧工事報告書』より）

中でも新聞各紙で報道されたのが、春日大社の参道口に立つ一の鳥居の倒壊です。16日午後2時すぎ、吹き付ける強風に重要文化財にも指定される朱塗りのみやびやかな姿は見る影もなく、メリメリと音をたてて崩れ落ちました。その鳥居の道路を隔てた向かい側に立つ興福寺の大湯屋は、ちょうど解体修理中でしたが、組まれていた足場ごと崩れ修復のために用意した鎌倉時代の古材もその下敷きになってしまいました。この建築物も重要文化財でした。興福寺では五重塔の相輪が強風で曲がるなどの被害も出ています。

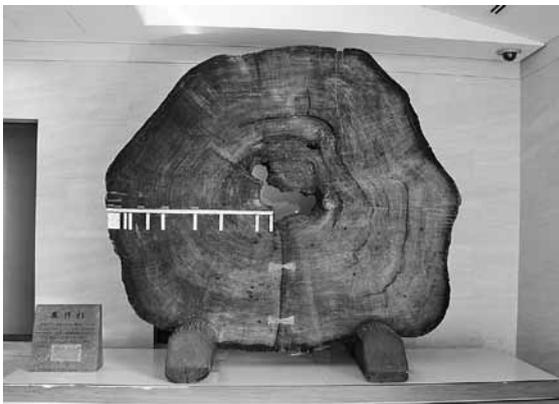
強風で倒れた樹齢570年余の大木。
現在は奈良県立万葉文化館に展示されている

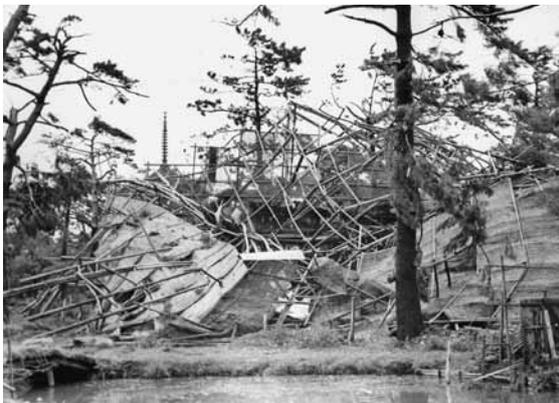
改修中だった興福寺大湯屋（写真提供：奈良新聞社）

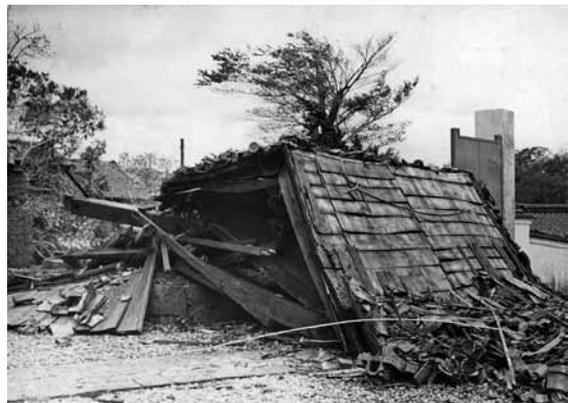
油阪の蓮長寺鐘楼（写真提供：奈良新聞社）

ほかにも、二月堂近くの良弁杉らうべんが強風でポッキリと折れてしまい、お水取り用の水をくむ若狭井（重要文化財）の屋根を潰すように倒れ、奈良公園から2キロほど西へ行った油阪では、蓮長寺の鐘楼が倒壊しました。

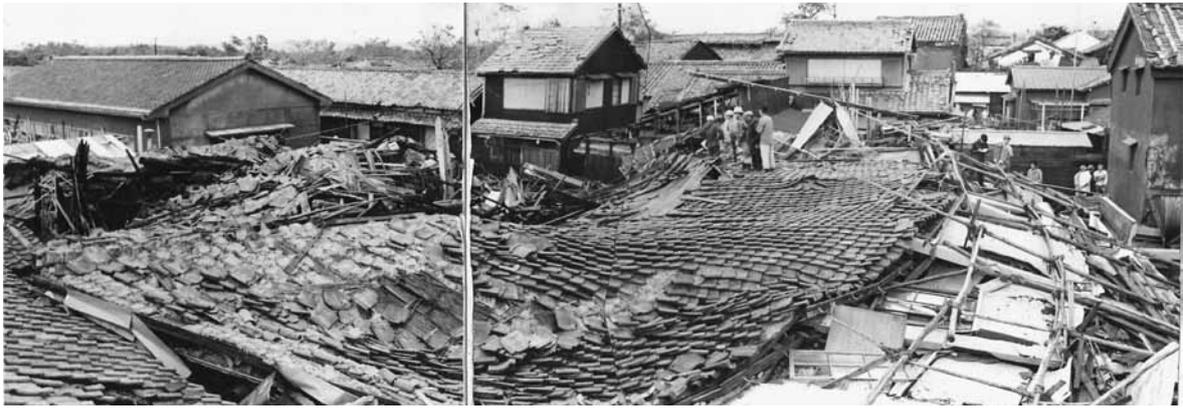
倒壊した般若寺の集合住宅（写真提供：奈良新聞社）

同日午後1時50分ごろ 奈良市般若寺町

5世帯が住む集合住宅が倒れ、女性（42歳）が逃げ遅れて下敷きになり圧死した。

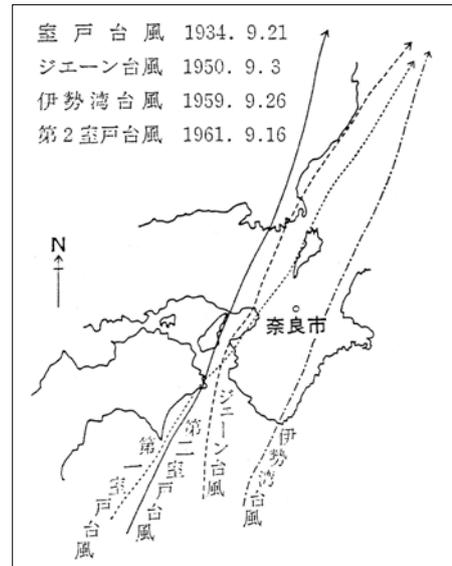
室戸と第2室戸進路(『奈良市災害編年史』より)

進路が昭和9年の室戸台風と酷似していたため、通過後の9月18日に気象庁により第2室戸台風と命名されました。その勢力は室戸台風が室戸岬上陸時に最低気圧912ヘクトパスカルだったのに対し、第2室戸台風は930.9ヘクトパスカル。県内での計測は室戸台風が968.4ヘクトパスカルで、第2室戸台風では946.8ヘクトパスカルと県観測史上の最低値を記録しています。また、最大瞬間風速は42.4メートル/秒と、記録上は昭和54(1979)年9月30日計測の47.2メートル/秒に及んでいませんが、これは観測機器が破損してしまっただけであり、正確な数値は観測不能となっています。
