重要文化財 称念寺本堂  
保存修理現場見学会

平成 26 年 9 月

主催 宗教法人 称念寺

奈良県教育委員会

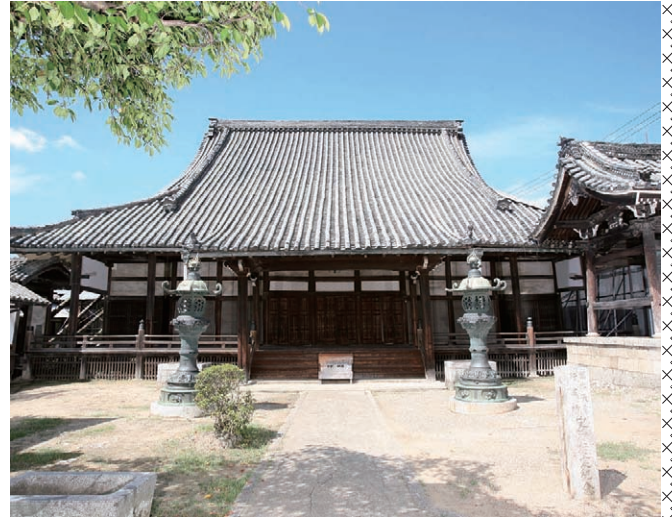
本堂 正面（解体前）

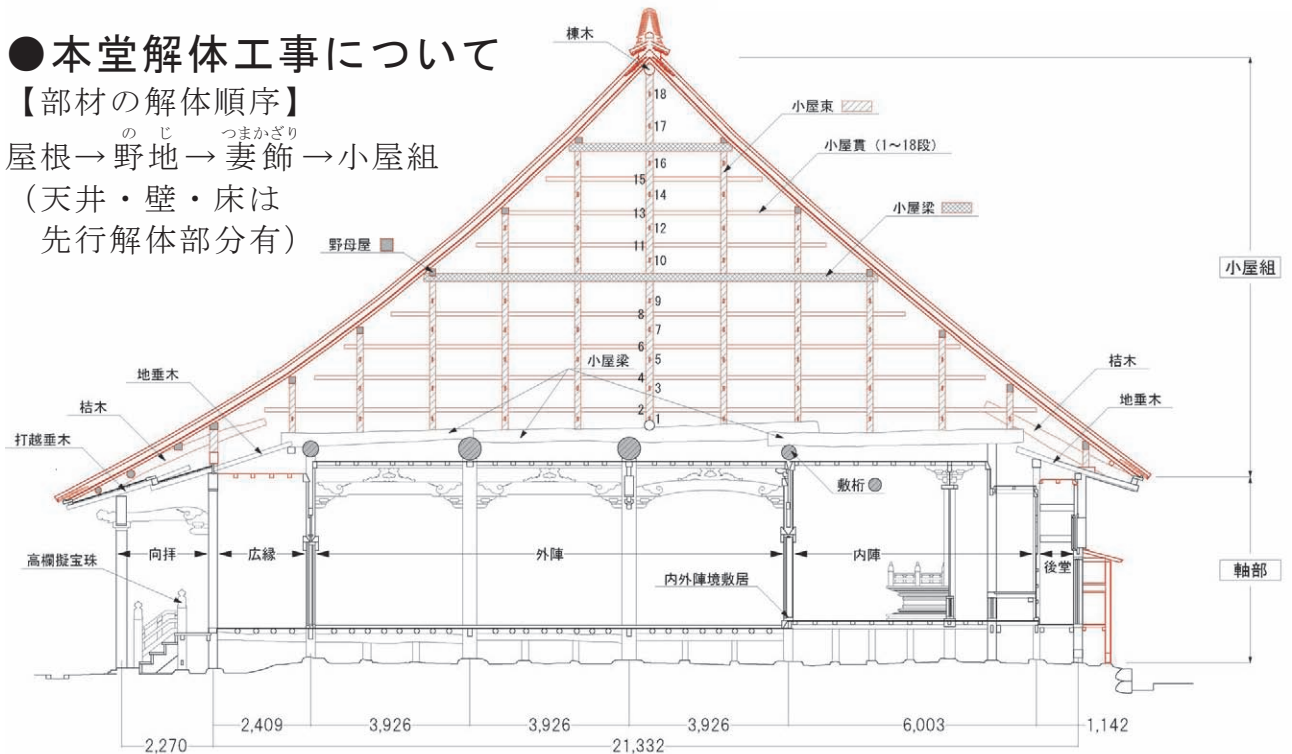
本堂解体の進捗状況  
（赤線部分は解体済）

屋根 → 野地 → 妻飾 → 小屋組

（天井・壁・床は  
先行解体部分有）

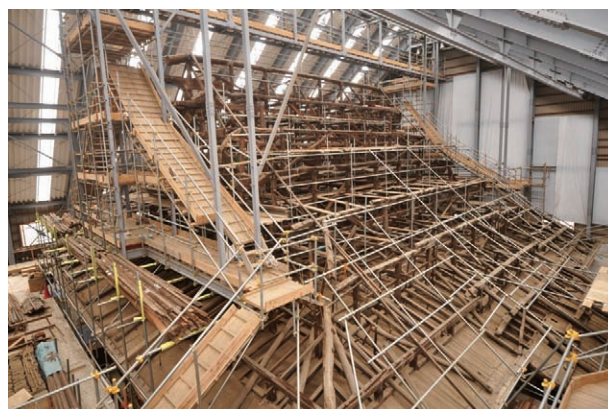
小屋組は屋根を支えている部分です。称念寺では、高さ 9 m に及ぶ巨大な小屋組でした。その構造は、小屋梁に小屋束を立て、束の中間部分を貫で繋ぎ、束の最上部は野棟木・野母屋で繋いでいます。また、桁行・梁行方向に筋違も使用され、縦横斜めに部材が組み上げられていました。

小屋組 南東から

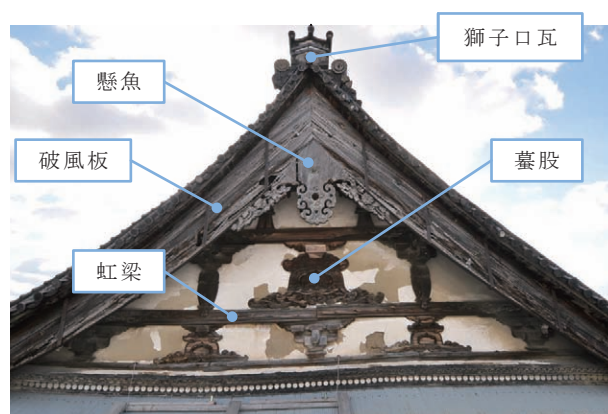
妻飾は、屋根の側面の部分をいい、建物の横顔を印象づけます。称念寺では虹梁、こうりょう 臺股、かえるまた 束で構成されていました。この妻飾は解体した結果、後補のものと判明しています。

妻飾（北面）

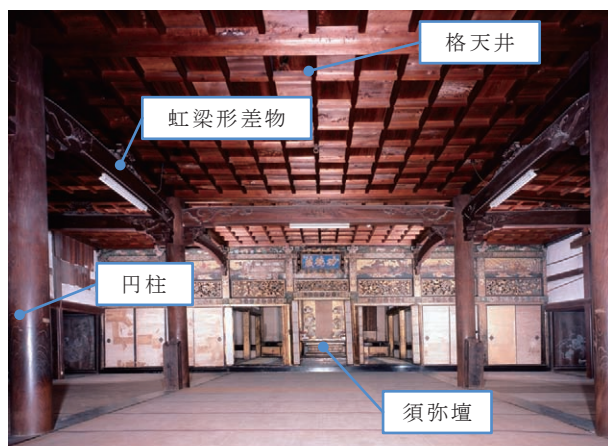
外陣は、中央に円柱が 4 本立ち、円柱同士を彫刻が施された虹梁形差物で繋ぎ、天井は格天井という荘厳な空間です。外陣外周の柱に残る痕跡等から、格天井、虹梁形差物、円柱は後補と判明しています。

外陣内部

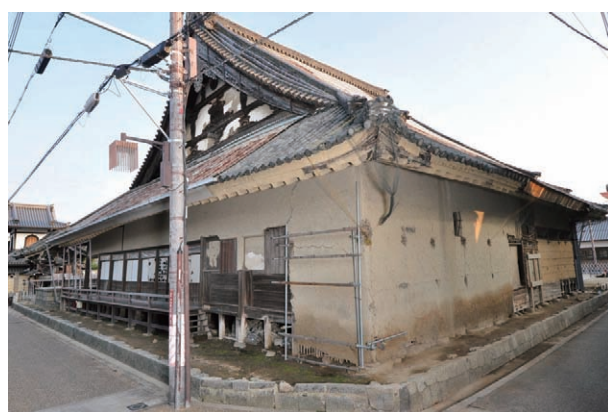
外壁は、側面から背面、軒裏にかけて土壁で塗込められていました。今回の工事では、土壁を撤去し、下地の竹から編み直して修理をします。

本堂背面 北西から

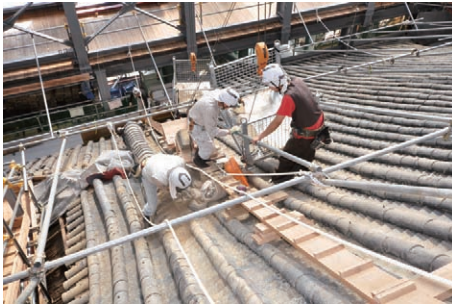
屋根瓦解体中

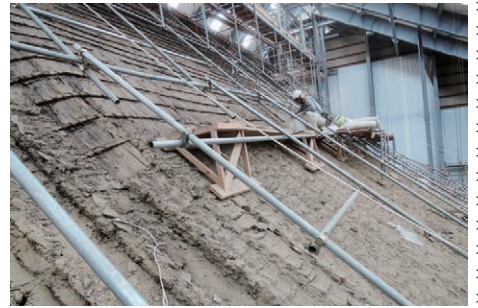
屋根葺土解体中

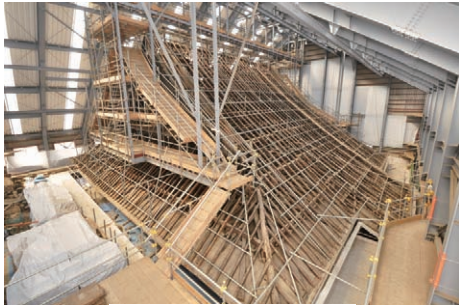
屋根解体完了

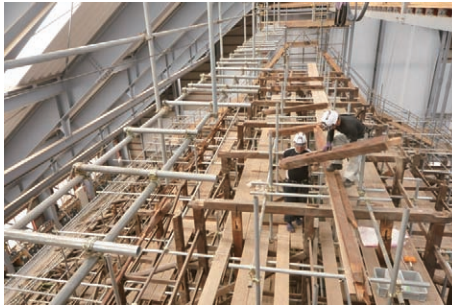
小屋組解体中（上段）

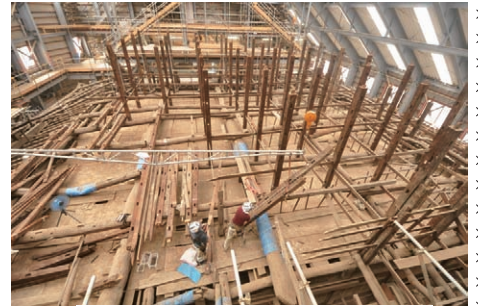
小屋組解体中（下段）

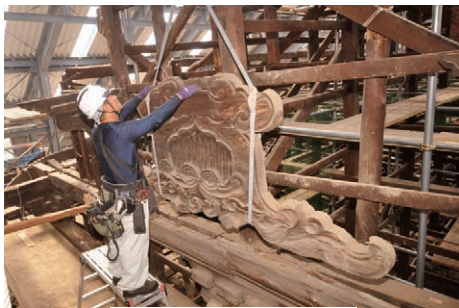
臺股解体中

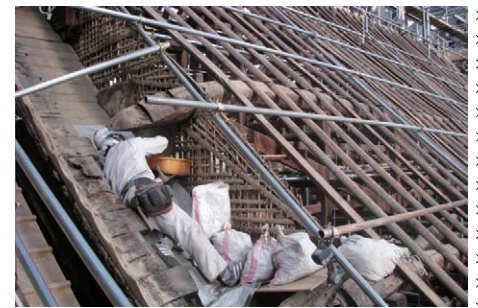
妻壁解体中

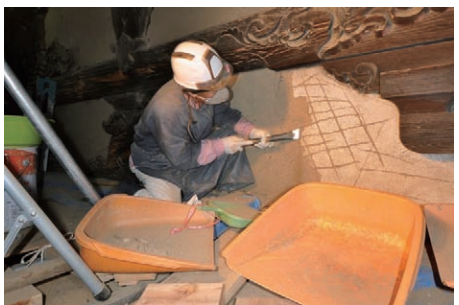
壁土解体中

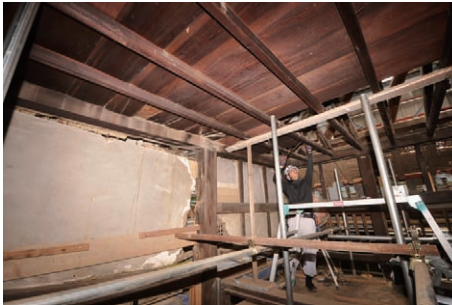
天井解体中

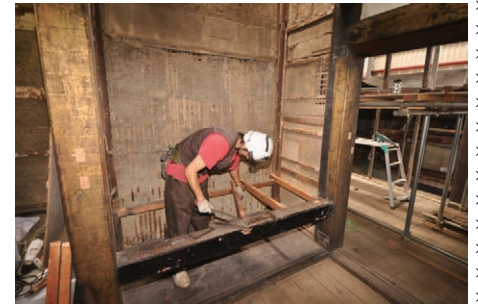
仏壇解体中
