クロマツ疎林ゾーンの整備内容について  
(五十二段周辺・猿沢池周辺)

①五十二段周辺	平成26年春の植栽整備の施工結果について	1
②猿沢池周辺	植栽整備計画(案)	4

# 猿沢池周辺 植栽整備計画(案)

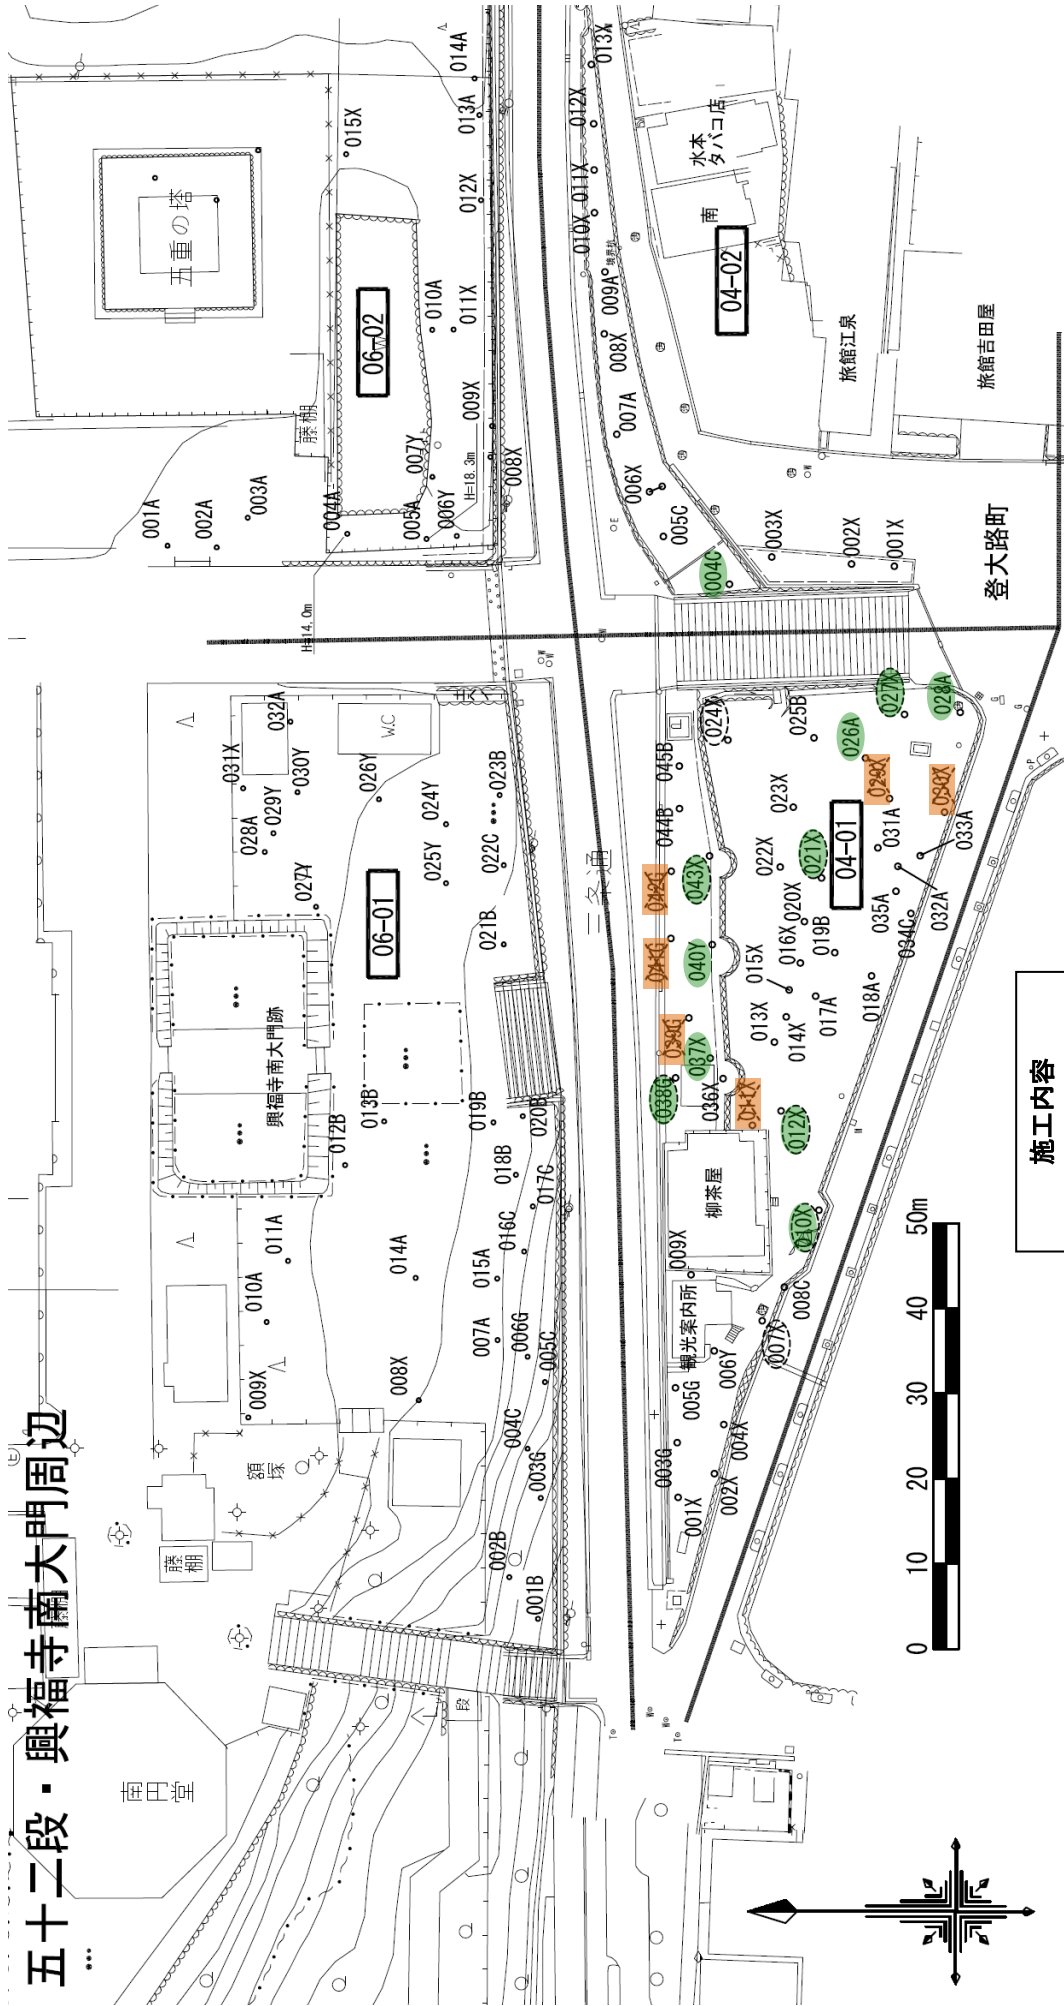
# 五十二段・興福寺南大門周辺

**施工内容**

- 剪定 (Pruning)
- 伐採 (Removal)

- ①景観阻害木の伐採 6本 (ナンキンハゼ3本、スダジイ3本)
- ②マツの剪定 2本
- ③広葉樹の剪定 9本

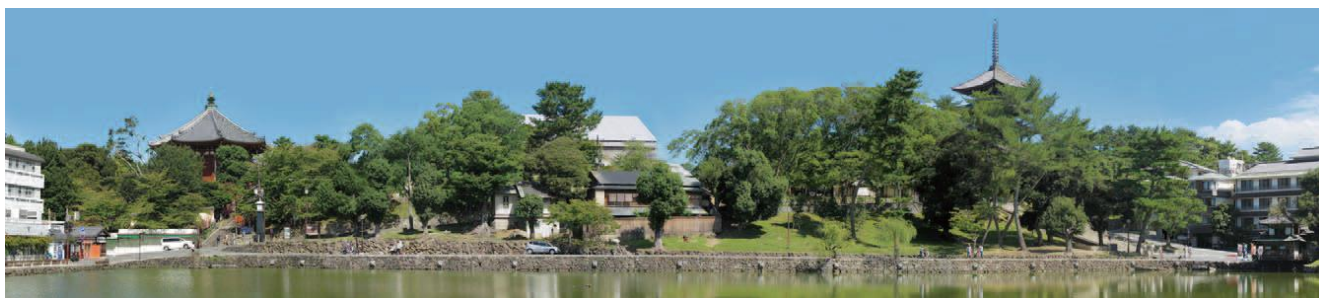
H26年2月の景観

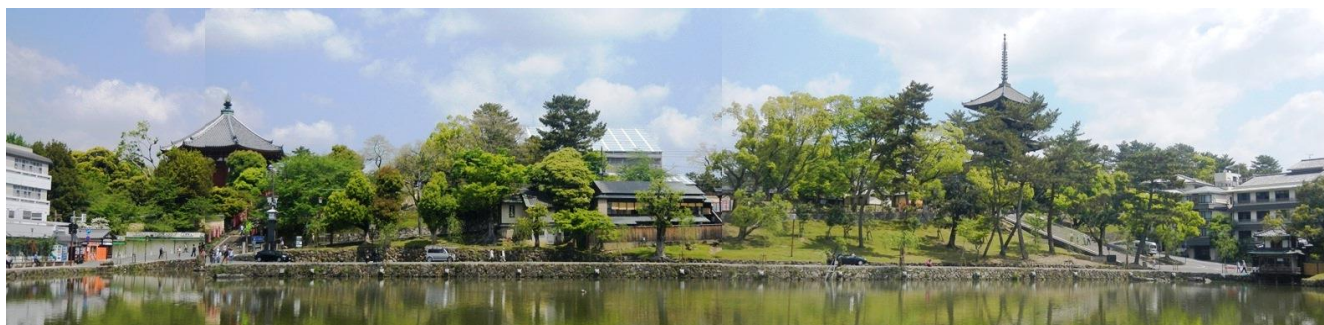
今回の研修での作業は、目標景観に向けた整備の第一歩となりました。

H26年4月 文化財庭園保存技術者協議会研修後の景観

・今回の研修作業により、猿沢池南岸から興福寺の五重塔方向への眺望景観が改善し、五十二段(石段)、興福寺の五重塔、土塀が見えるようになった。

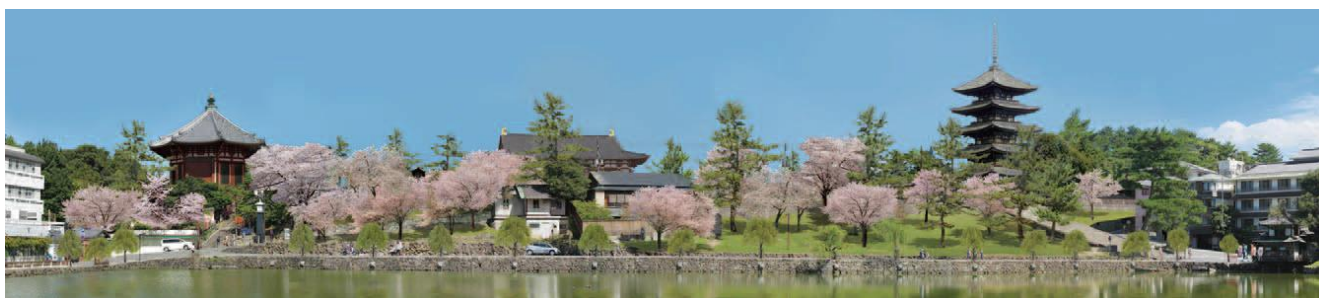
奈良県では、今後、数年かけ段階的に植栽整備を行っていきます。

将来の目標景観

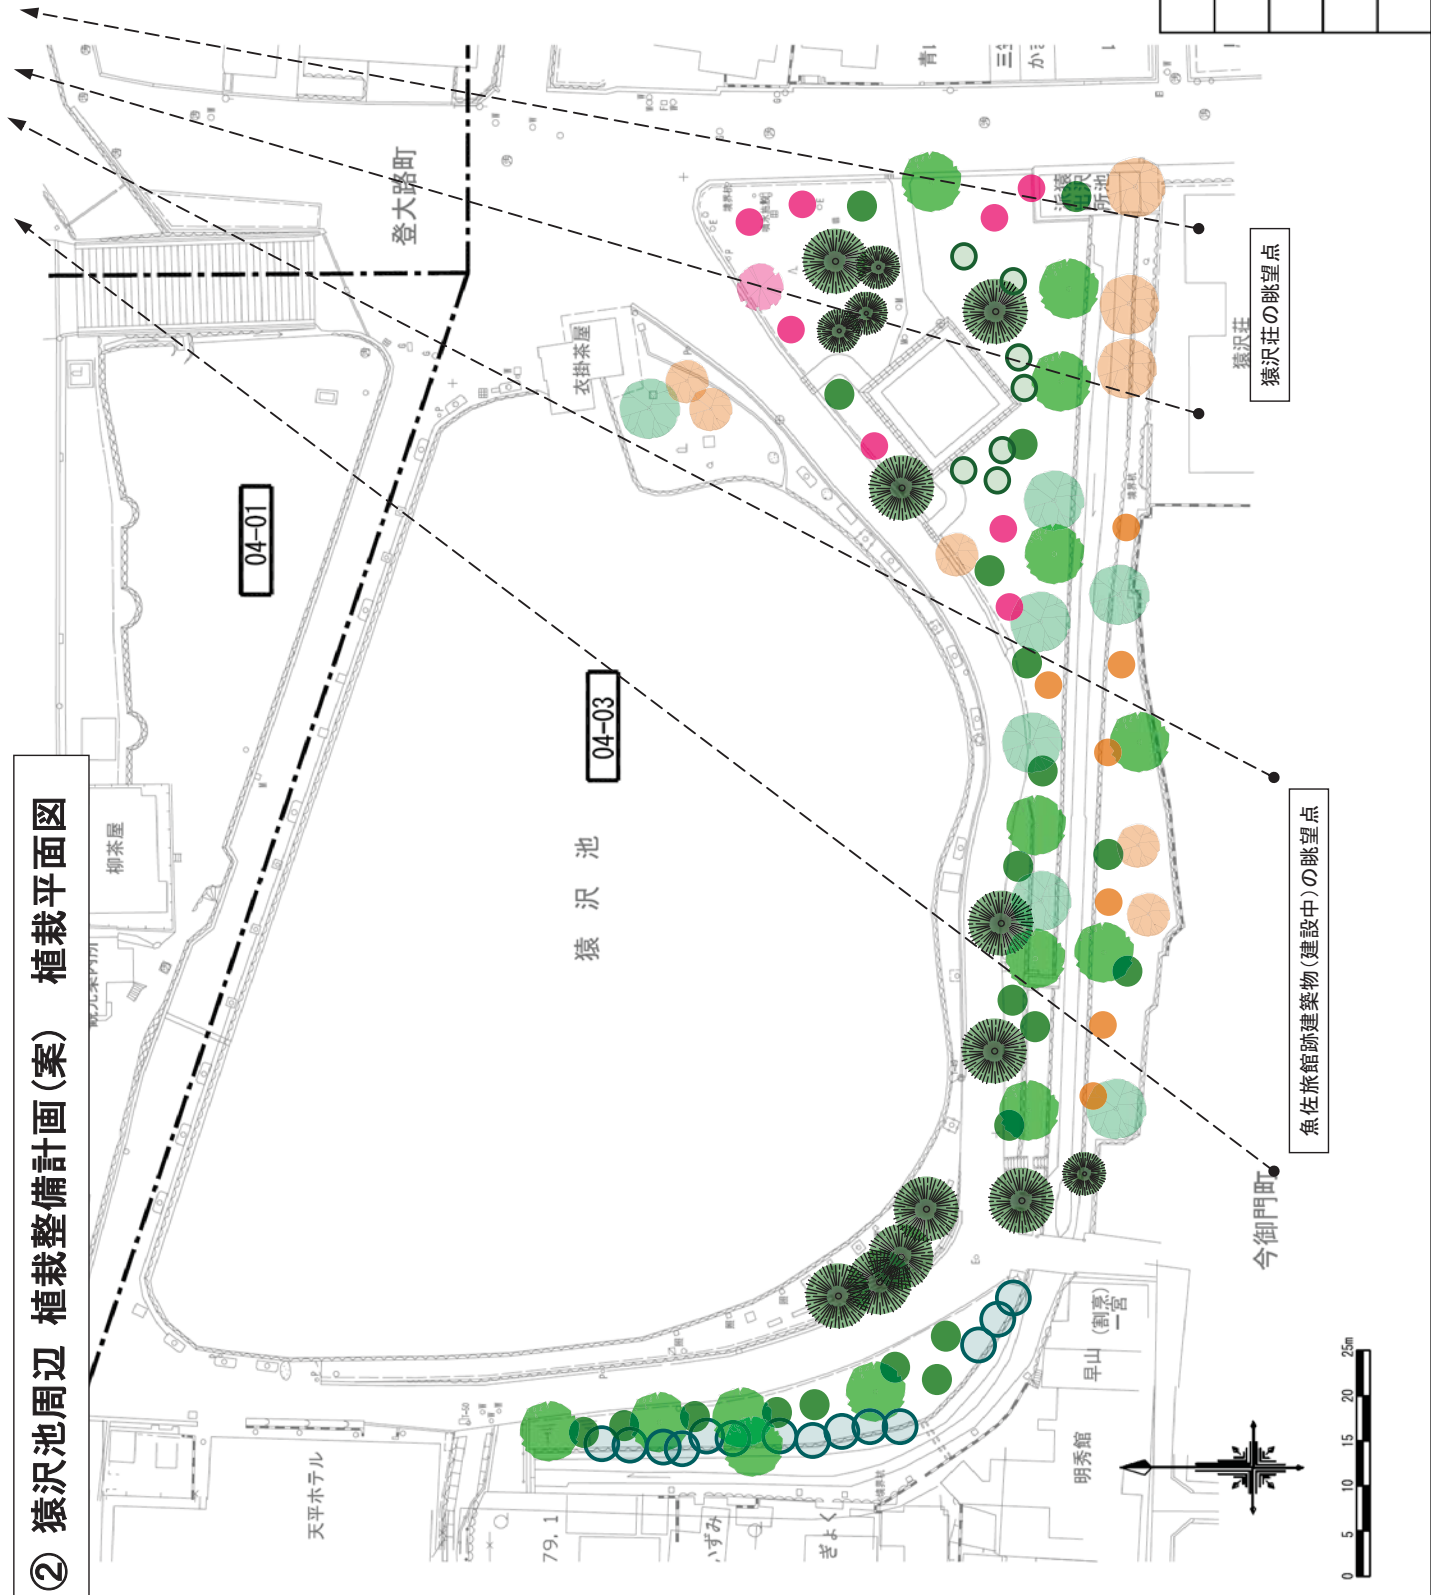
② 猿沢池周辺 植栽整備計画(案) 植栽平面図

既存樹木

新植樹木

マツ類  
クスノキ  
スダジイ・シラカシ  
サクラ類  
イロハモミジ  
ツバキ  
キョウチクトウ  
クロマツ  
サクラ類  
イロハモミジ

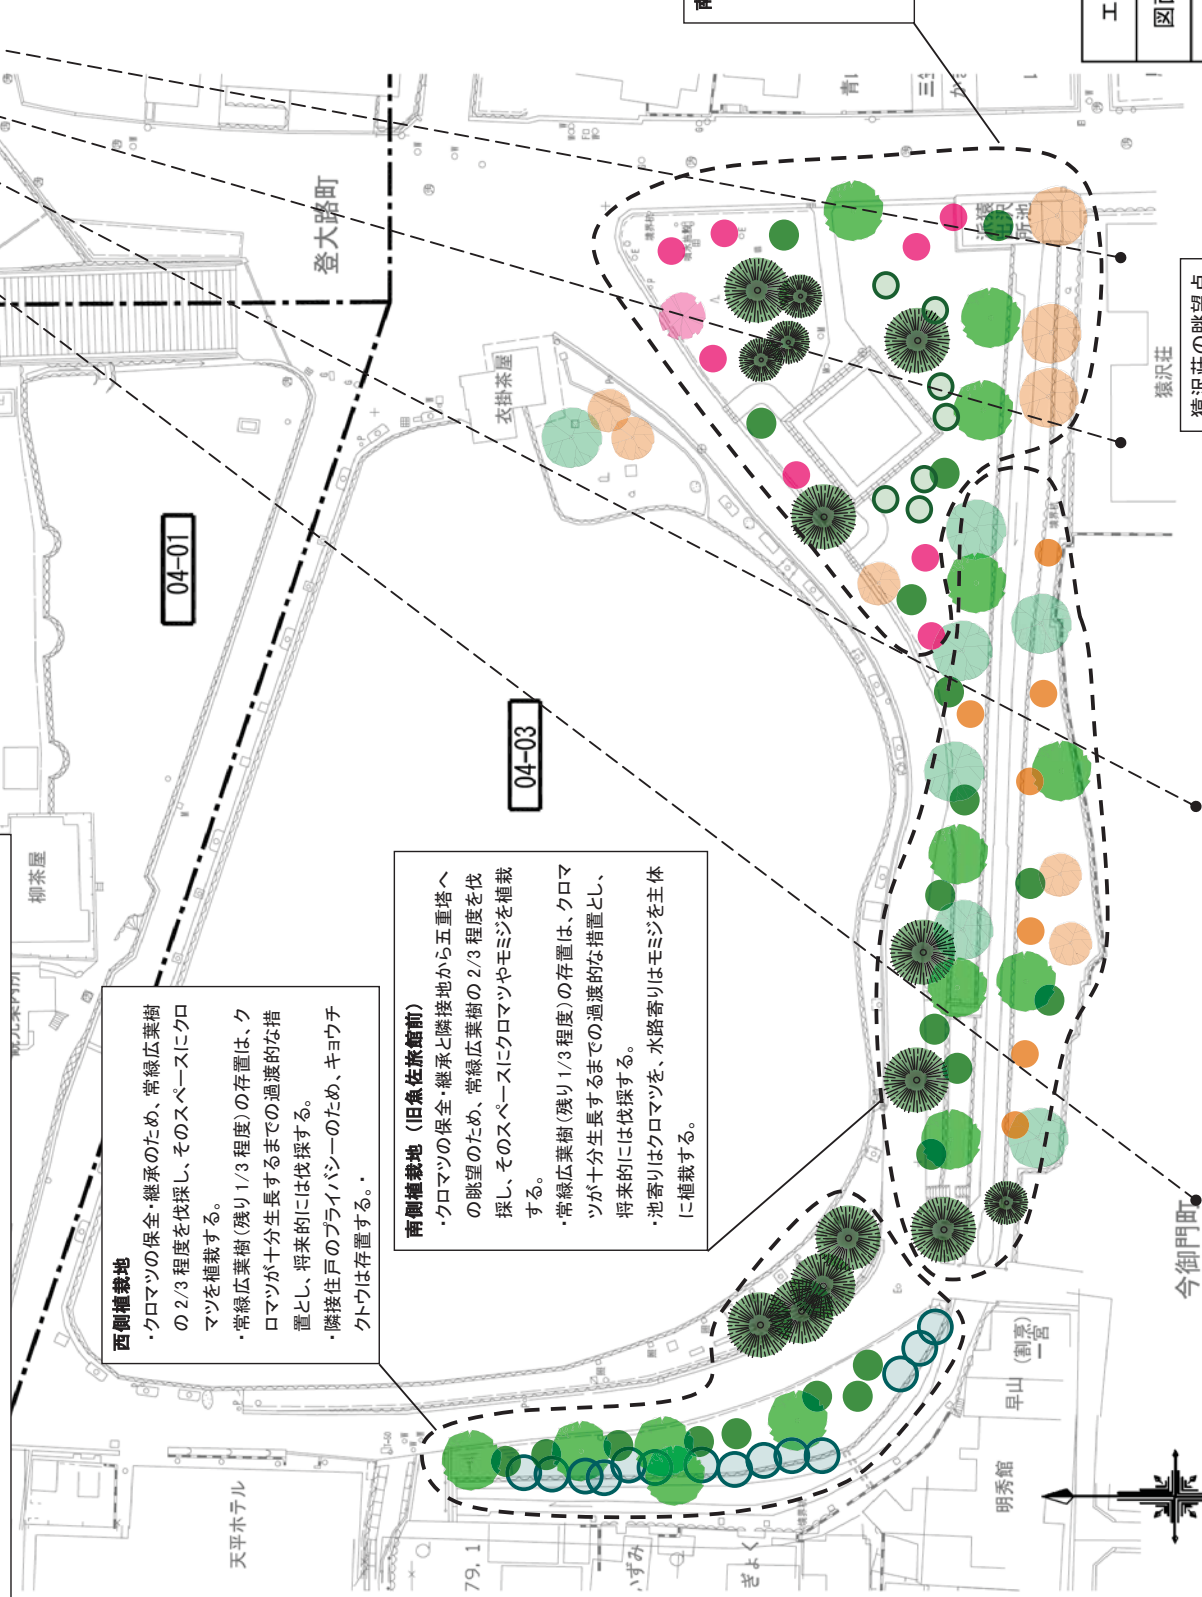
# 猿沢池周辺 植栽整備計画(案) 方針図

**西側植栽地**

- ・クロマツの保全・継承のため、常緑広葉樹の2/3程度を伐採し、そのスペースにクロマツを植栽する。
- ・常緑広葉樹(残り1/3程度)の存置は、クロマツが十分生長するまでの過渡的な措置とし、将来的には伐採する。
- ・隣接住戸のプライバシーのため、キョウチクトウは存置する。

**南側植栽地 (旧魚佐旅館前)**

- ・クロマツの保全・継承と隣接地から五重塔への眺望のため、常緑広葉樹の2/3程度を伐採し、そのスペースにクロマツやモミジを植栽する。
- ・常緑広葉樹(残り1/3程度)の存置は、クロマツが十分生長するまでの過渡的な措置とし、将来的には伐採する。
- ・池廻りはクロマツを、水路廻りはモミジを主体に植栽する。

**南側植栽地 (猿沢荘前)**

- ・クロマツの保全・継承と隣接地から五重塔への眺望のため、クスノキの太木を除き常緑広葉樹を伐採し、そのスペースにクロマツやサクラ類を植栽する。
- ・植栽工事の実施にあたっては、水路を覆うデッキ工事との調整を図る。

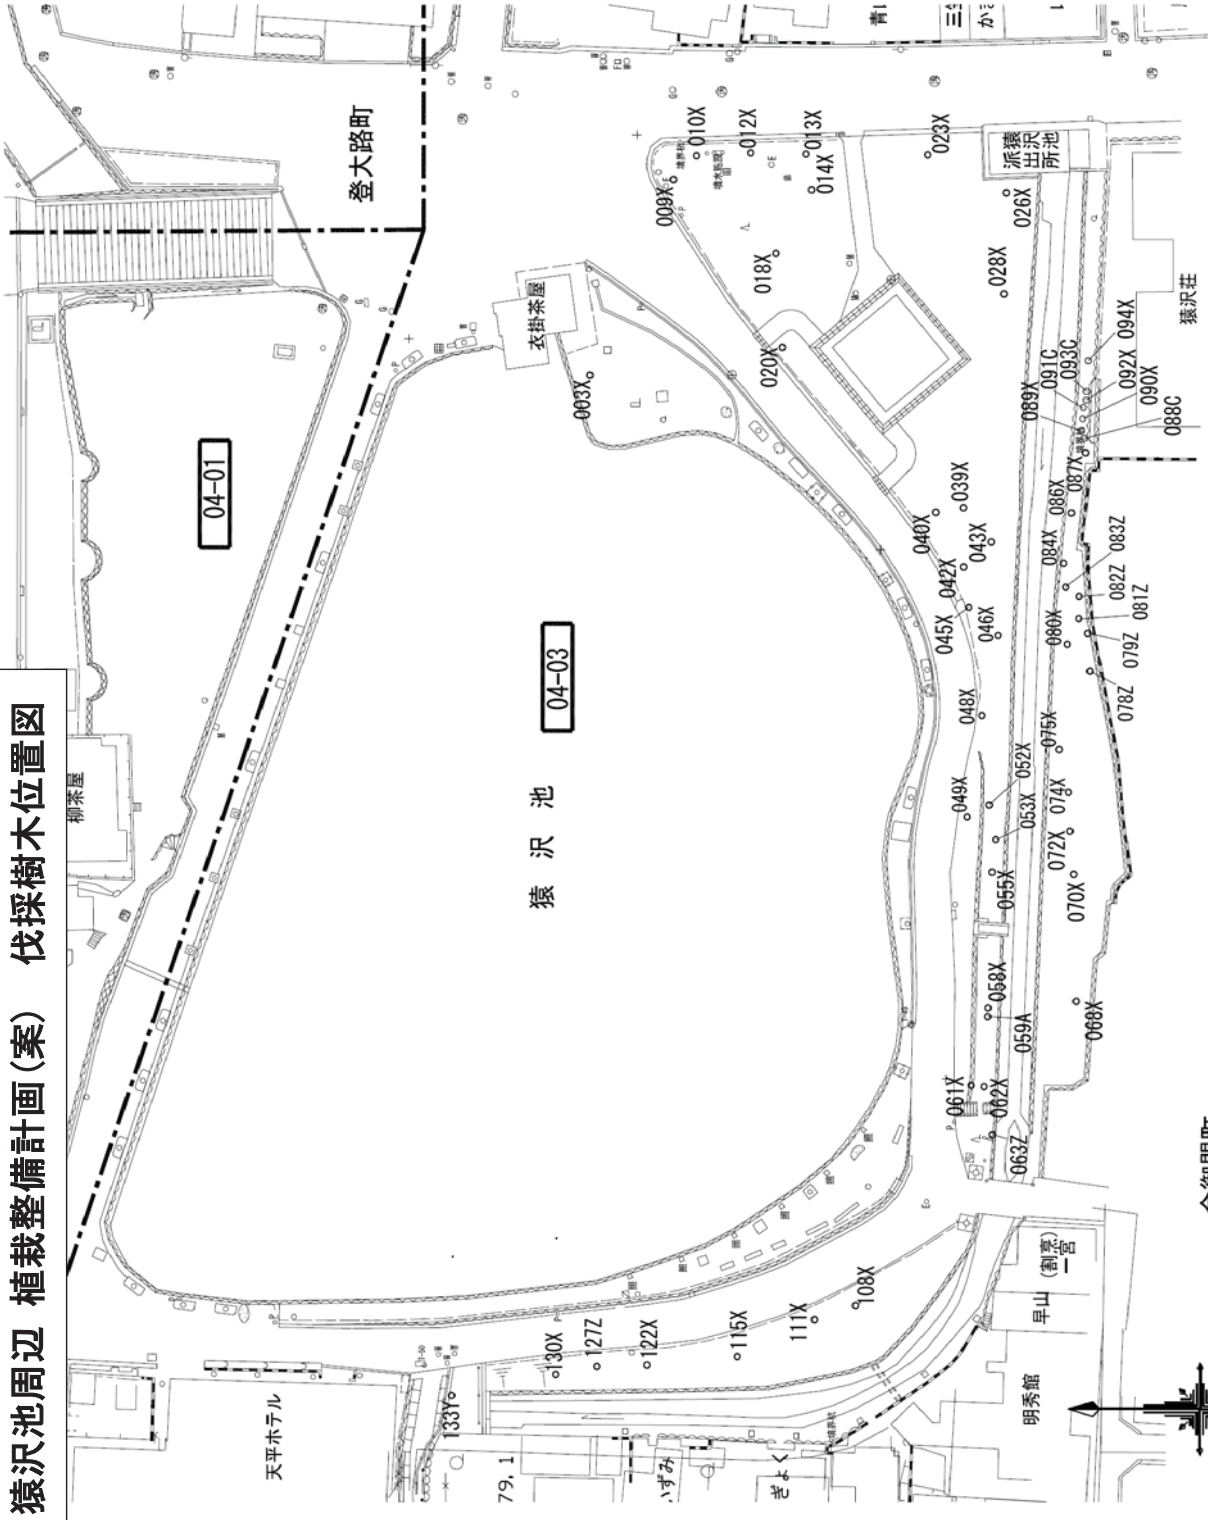
# 猿沢池周辺 植栽整備計画(案) 伐採樹木位置図

## 伐採本数

- ・常緑広葉樹 42本  
(クス木、イガシ、ワカ、シガ等)
- ・イロハモミジ 3本  
(デッキ工事の影響による)
- ・キョウチクトウ 7本
- ・クロマツ 1本  
(極端な樹形不良)

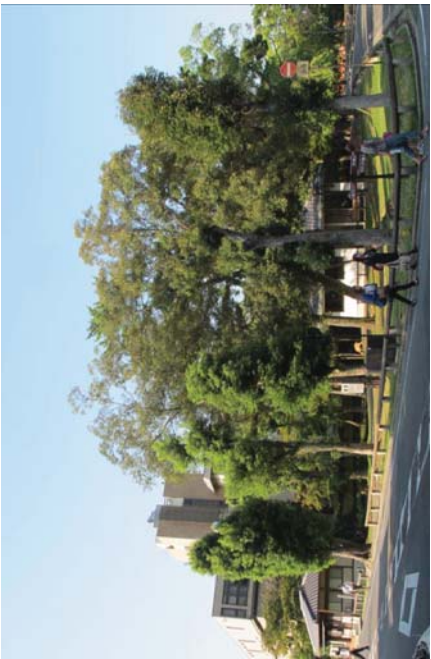
南側植栽地（猿沢荘前）

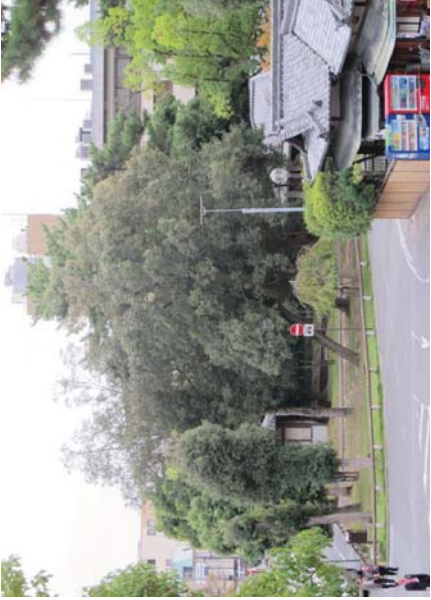
南側植栽地（猿沢荘前） 五十二段より望む

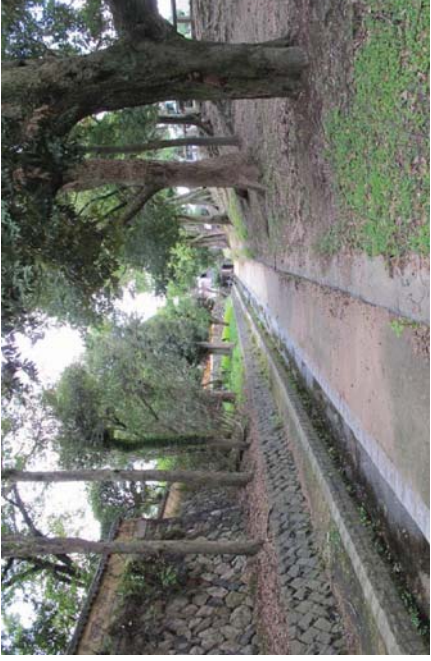
南側植栽地（旧魚佐旅館前） 水路

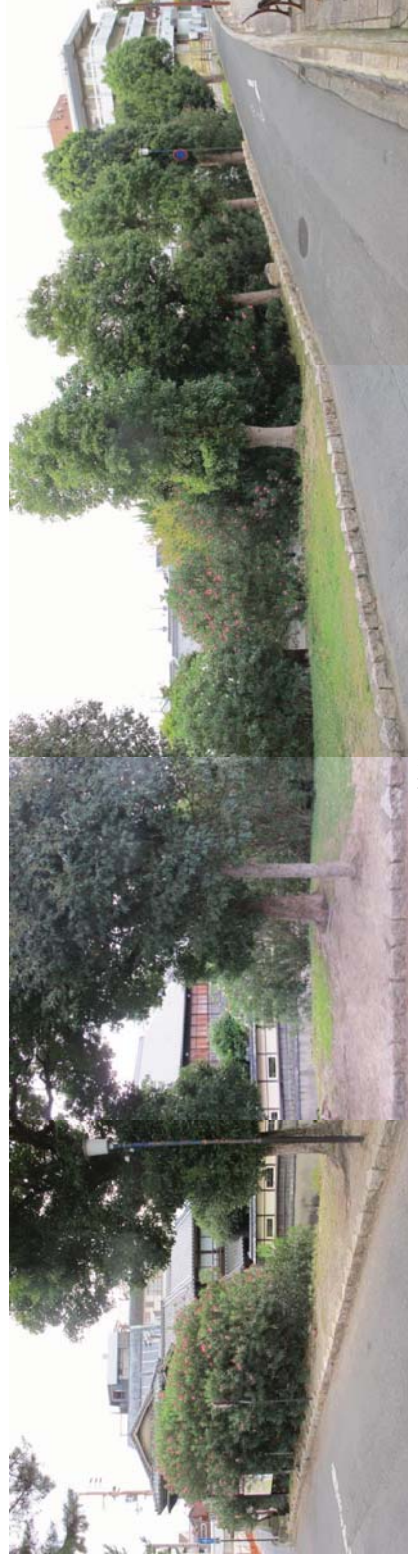
西側植栽地
