I . 分 析

I-1 計画地の特性

特性-1 計画地の立地

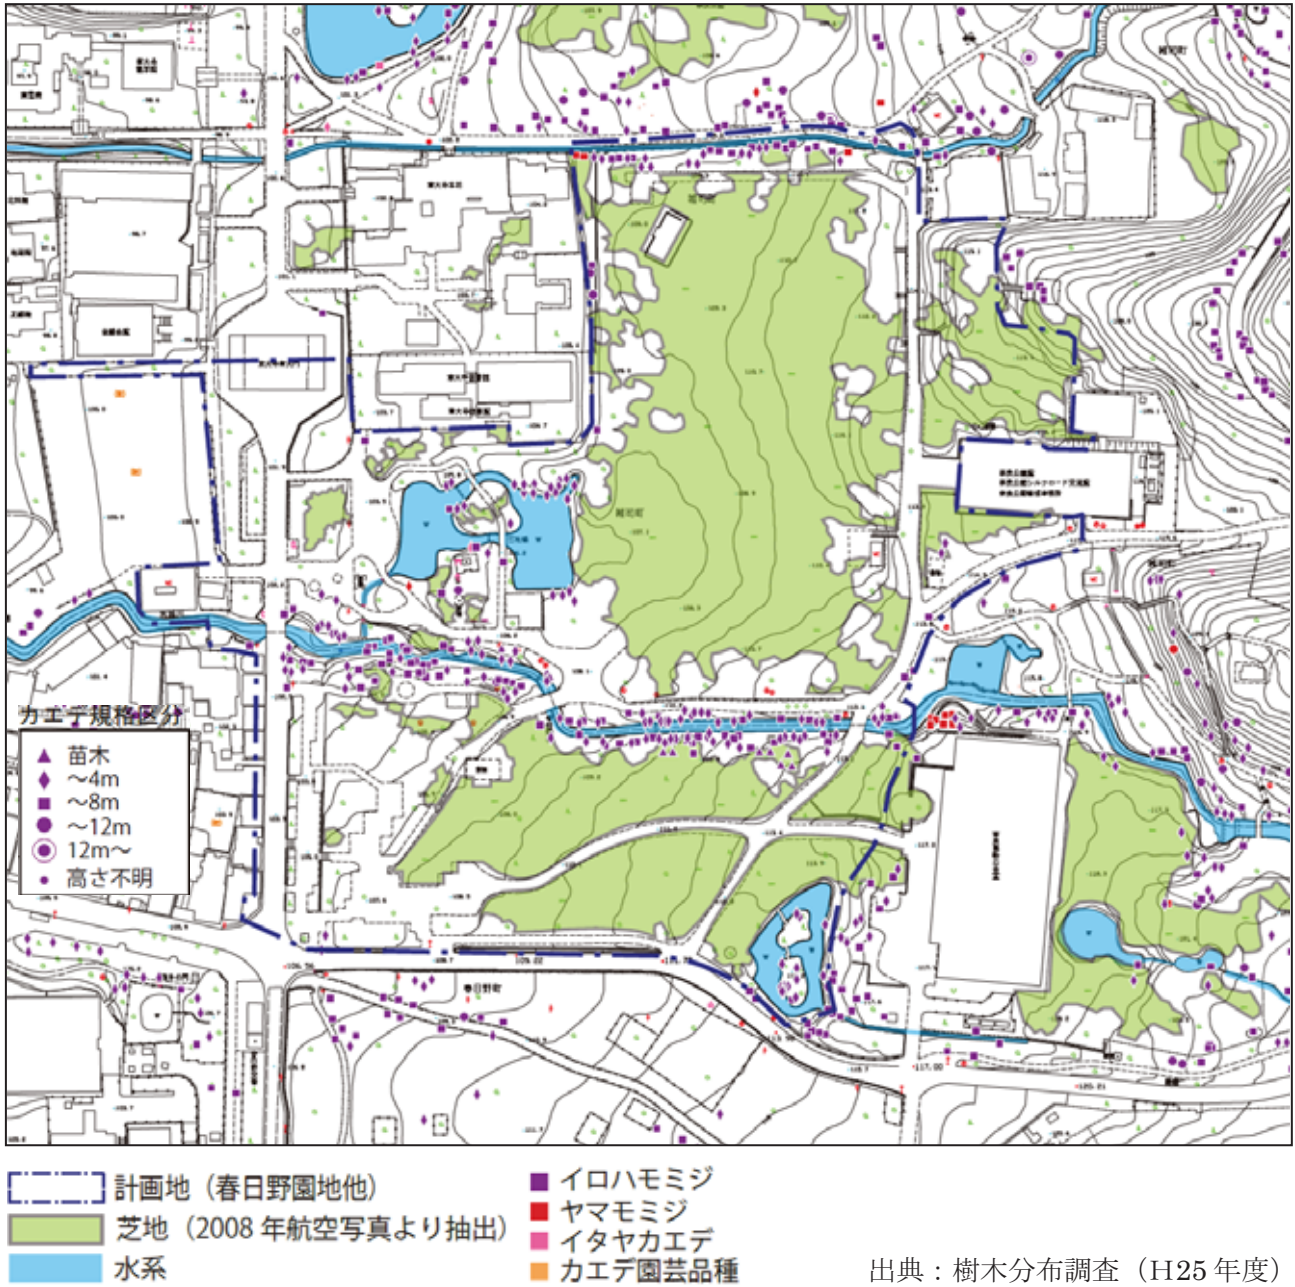
図：芝地・水系とカエデ類の分布

<p>分布と履歴</p>	<ul style="list-style-type: none"> ・カエデ類の分布は、吉城川、白蛇川、三社池等の水系付近が非常に多く、芝地に分布するものは僅かである。 ・カエデ類のほとんどは、イロハモミジである。 ・吉城川や白蛇川沿いの一部には古木が見られるが、大半は平成以降の植栽と考えられる。
<p>生育・管理</p>	<ul style="list-style-type: none"> ・カエデ類の生育は余り良好ではないが、枯死するものは少ない。 ・剪定など定期的な管理作業はされていない。 ・吉城川沿いのイロハモミジは、一部で過密なところがある。 <div style="display: flex; justify-content: space-around;"> <div data-bbox="290 524 890 999">   <p style="text-align: center;">イロハモミジの古木：吉城川沿い</p> </div> <div data-bbox="900 524 1439 999">   <p style="text-align: center;">過密なイロハモミジ：吉城川沿い</p> </div> </div> <ul style="list-style-type: none"> ・白蛇川沿いのイロハモミジは、ほぼ自然樹形である。 <div data-bbox="290 1151 903 1603">   <p style="text-align: center;">白蛇川沿い</p> </div>
<p>周辺のカエデ類</p>	<ul style="list-style-type: none"> ・吉城川沿いのイロハモミジは、上流の新公会堂庭園内にカエデ類が連続している。 ・白蛇川のイロハモミジは、隣接する東塔跡園地のイロハモミジと一体となっている。
<p>まとめ・評価</p>	<ul style="list-style-type: none"> ・吉城川沿い及び白蛇川沿いのカエデ類は、紅葉の名所として広く知られており、人気が高い。 ・紅葉の魅力向上検討については、ケヤキやイチヨウなど他の樹種との関わりに配慮すべきである。 ・計画地周辺のカエデ類と一体的であり、この点に配慮した利活用が望ましい。 ・全体には良好であるが、一部、樹形不良や過密も見られる。
