○ 平成7年の阪神・淡路大震災、平成16年の新潟県中越地震、平成23年の東日本大震災などにおいて、大規模に盛土造成された宅地で「滑動崩落」による被害が発生しました。これを受けて国土交通省では、盛土造成された宅地の安全性の確保を図ることを目的に、第一段階として各都道府県等に対し、大規模盛土造成地を把握し、その箇所を住民に公表することを求めています。

○ 奈良県では、1次調査として平成19年度及び26年度に県下全域(奈良市を除く)を対象に大規模盛土造成地分布調査を実施し、561箇所を抽出しました。大規模地震に備えて、県民の皆様は大規模盛土造成地の存在に関心を持っていただき、防災意識を高めることを目的に、その抽出結果をマップとして公表するものです。

## 1. 大規模盛土造成地について

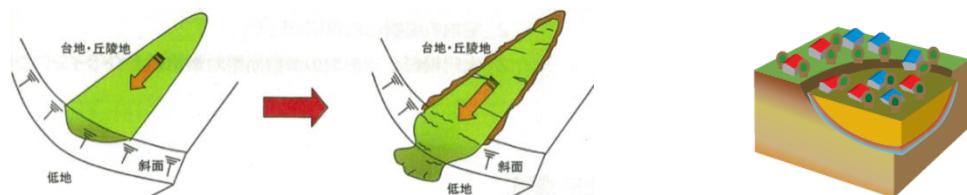
### 3) 大規模盛土造成地の滑動崩落

滑動崩落：盛土と地山との境界等を滑り面とする地すべりの変動
