高畑町裁判所跡地の整備について（関係部分抜粋）

平成28年10月
奈良県

III. 高畑町裁判所跡地の整備計画

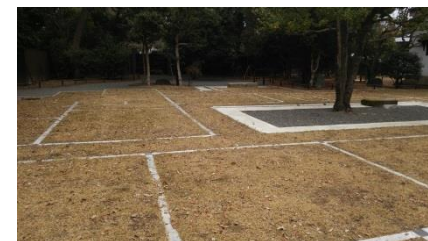
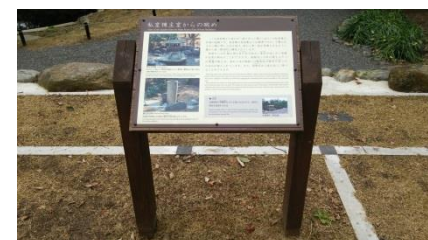
平面表示のイメージ

- ・ 大正期の山口家南都別邸時代の姿を目標に、庭園に必要な不可欠な要素として、茶室、腰掛待合、雪隠を再現する。
- ・ 山口家南都別邸の成り立ちを感じられるよう、主屋2棟の平面表示を行う。
- ・ 茶室は、鮮明な外観写真が残されていることから、可能な限り往時の姿を再現する。
- ・ 腰掛待合、雪隠は、遺構の攪乱度合いが大きく再現が難しいため、資料からの情報や同時期のものを類推し整備する。
- ・ 旧山口家南都別邸の主屋2棟があった箇所は、庭園の一部として平面表示する。
