報 道 資 料

大宮通り（県庁東交差点～阪奈宝来交差点）における 路面下空洞調査状況の中間報告について

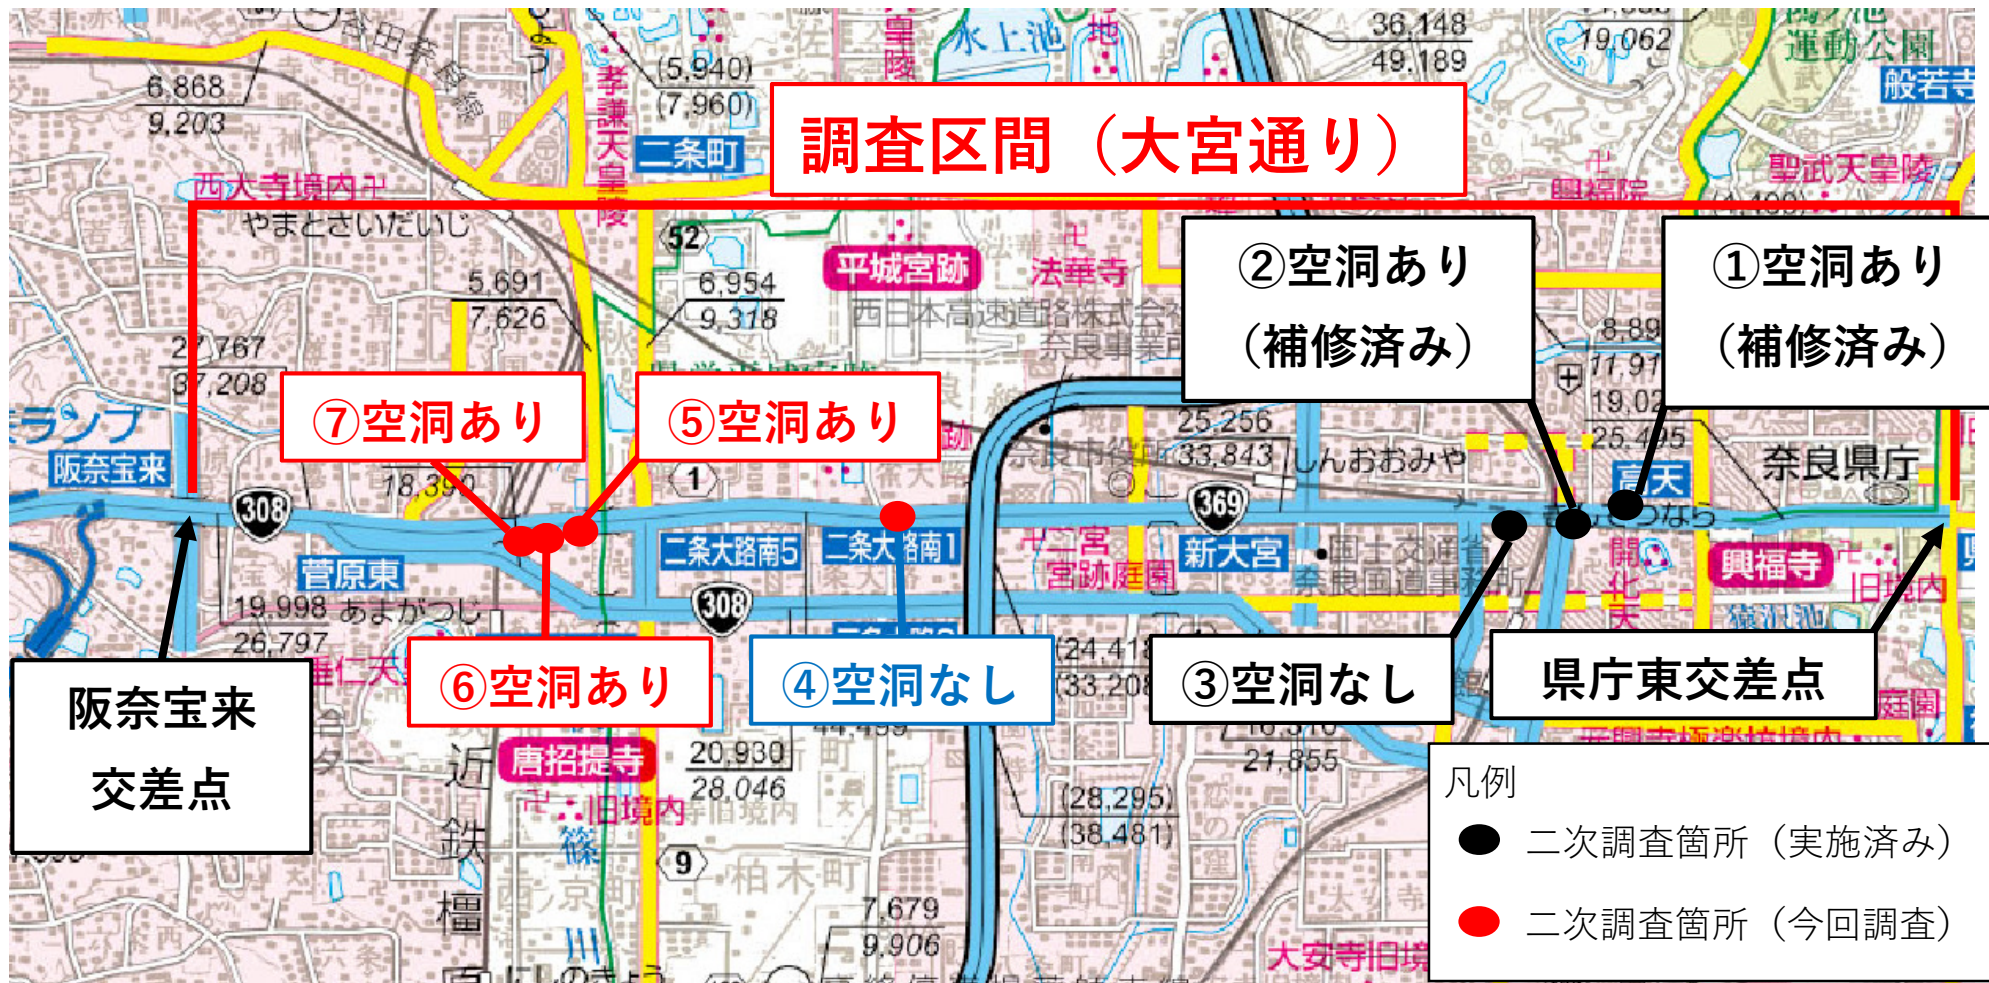
二次調査位置図

空洞規模 : ⑤ 深度0.75m、厚さ0.13m、縦2.7m、横6.9m

⑥ 深度0.86m、厚さ0.20m、縦2.2m、横7.4m

⑦ 深度0.60m、厚さ0.07m、縦1.1m、横4.9m

- ⑤ 深度0.75m、厚さ0.13m、縦2.7m、横6.9m
- ⑥ 深度0.86m、厚さ0.20m、縦2.2m、横7.4m
- ⑦ 深度0.60m、厚さ0.07m、縦1.1m、横4.9m

この3箇所については、緊急対応が必要とされる深さ0.2mより深い位置にあることから、緊急性はありませんが、工事に必要な機材等の準備が整い次第、空洞にモルタルを充填する工事を実施いたします。
