保護地区における交通事故減少に向けた取組の検討結果

1. 交通事故発生状況

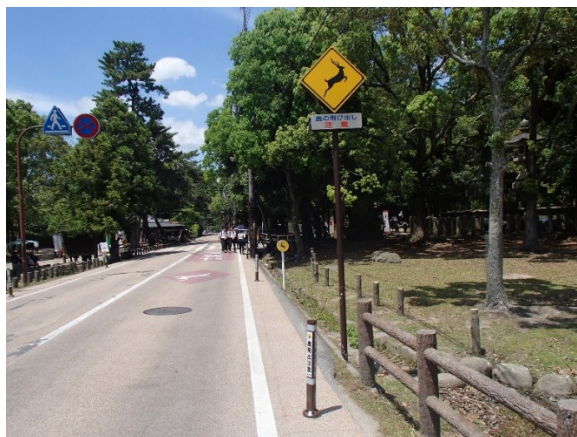
写真1 「シカ飛び出し注意」の道路標識

交通事故を防止するため、主要道路には「シカ飛び出し注意」の標識や、道路への印字によって、注意喚起を行っている。また、スマートフォンアプリ「スマ保『運転力』診断」によって、事故発生地点に接近すると、音声アラートが発信されるサービスも提供されている（図5）。

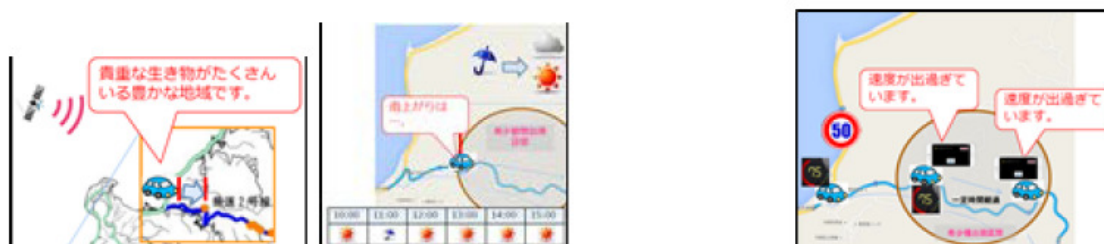
図6 スマートフォンアプリによる注意喚起サービスの概要

①動物の生活史、出没時間および天候による出没率に応じた音声アラート

②動物事故多発地域における速度超過時における音声アラート

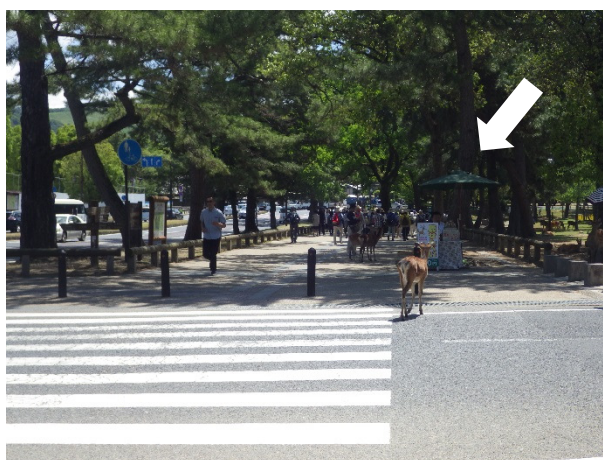
写真2 道路近傍に位置する鹿せんべい行商とそれに向かって道路を横断するシカ

「人による給餌」については、観光客が持つ鹿せんべいを求めて移動するケースが多かったが、道路近傍に位置する鹿せんべいの行商の元へ向かうケースも見られた(写真2)。その場合、鹿せんべいの行商の元で待機し、観光客が購入した鹿せんべいをねだることが多かった。

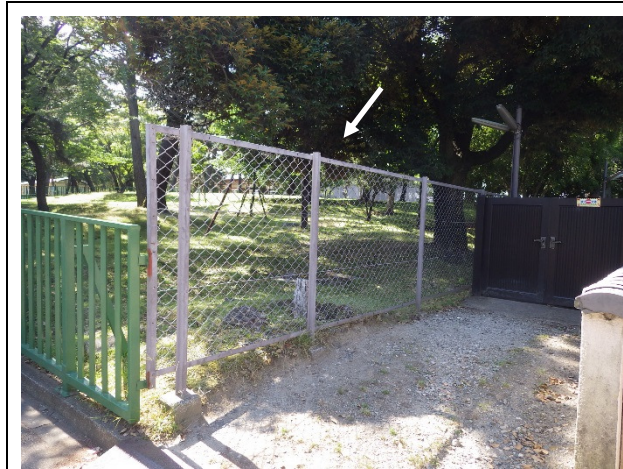
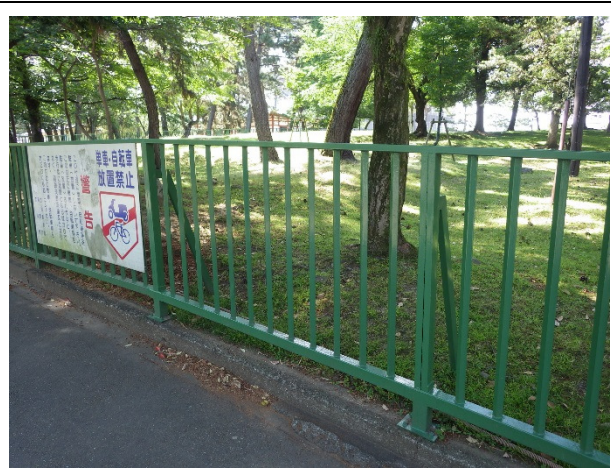
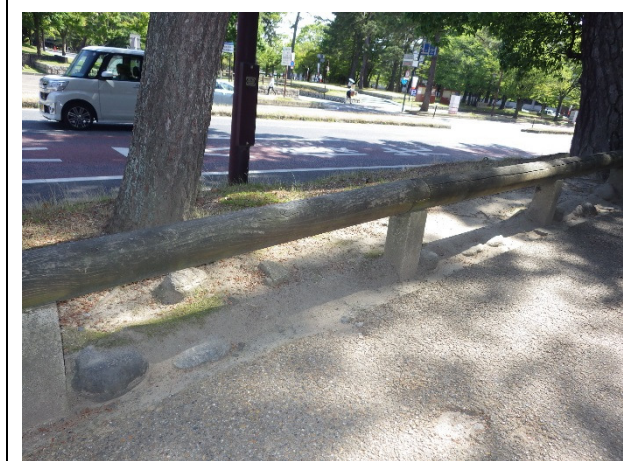
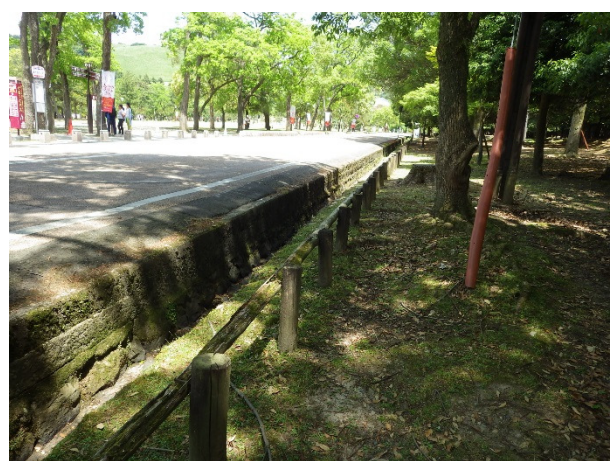
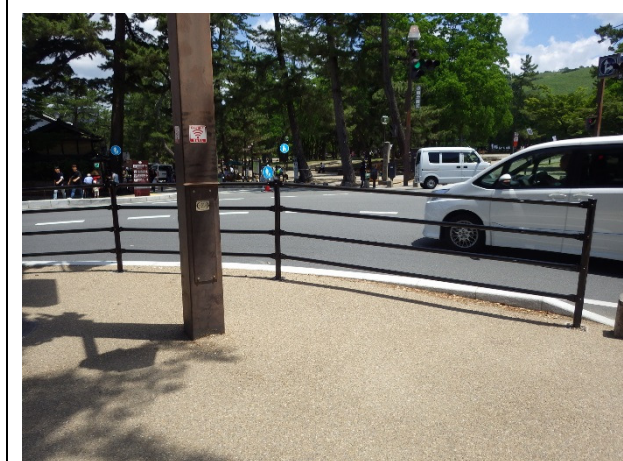
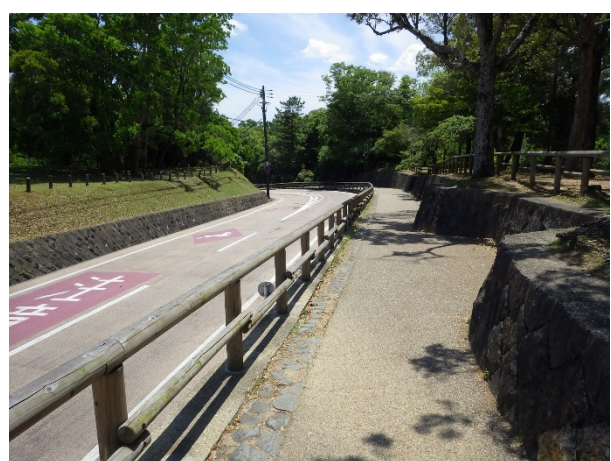
写真3(1) 主な道路付帯構造物

主な道路付帯構造物の種類は、写真3に示すとおりである。金網柵や金属格子柵、車両用防護柵のほか、人の歩行動線を確保するための杭やロープなどを確認した。

シカは主に、横断歩道がある箇所など道路付帯構造物のない箇所、または0.7m未満の箇所を横断していた。道路付帯構造物の種類については、コンクリート柵や木柵、杭等をまたいで横断し、車両用防護柵がある箇所は横断しなかった。また、特定の箇所を集中して横断する傾向が見られた。特に、区間1では県庁前交差点より登大路園地を南北に縦断する道路、区間4では国立博物館から興福寺に向かう歩道と国道169号線の交差点、区間3では大仏殿前交差点周辺、区間5では春日大社参道付近において、道路の横断が集中して見られた。これらの箇所は、いずれも道路近傍に鹿せんべいの行商が位置していた。
