### 3. 車両の交通量

#### (1) 交通事故多発区間及びその周辺の道路区間の交通量

#### 4. 現状と課題の整理

## 5. 実証実験の検討

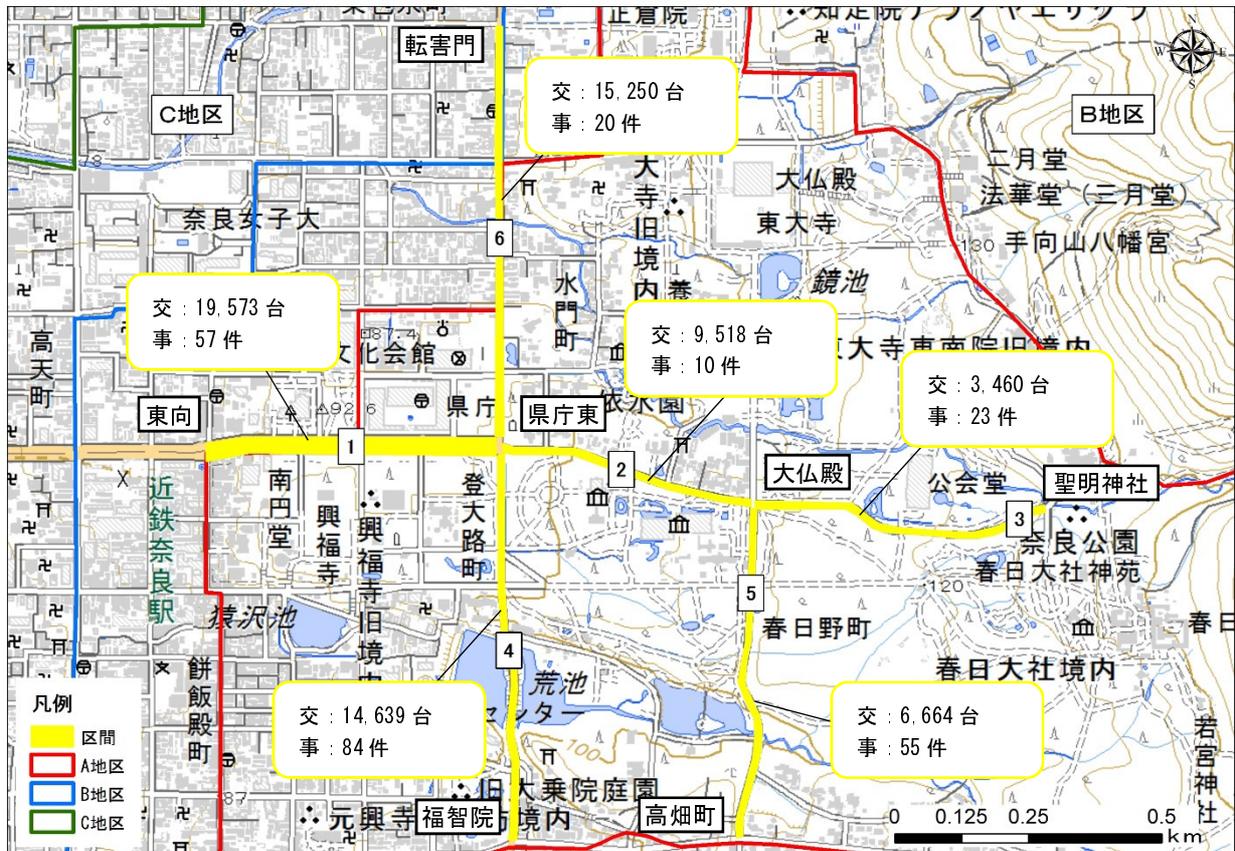
図 13 シカと車両の交通事故多発区間及びその周辺の道路区間における交通量と交通事故発生件数

奈良県が平成 25 年度に実施した交通量調査（表 3）をもとに、シカと車両の交通事故多発区間及びその周辺の道路区間（図 13）における交通量を算出した。日中 12 時間の交通量は①東向～県庁東が最も多く（19,573 台）、次いで⑥県庁東～転害門（15,250 台）、④県庁東～福智院（12,639 台）であった。

交通事故発生件数と交通量、シカ横断件数との関係は表 4 に示すとおりである。車 1,000 台あたりの交通事故発生件数は、⑤大仏殿～高畑町が最も多く（8.25）、次いで③大仏殿～聖明神社（6.65）、④県庁東～福智院（5.74）であった。

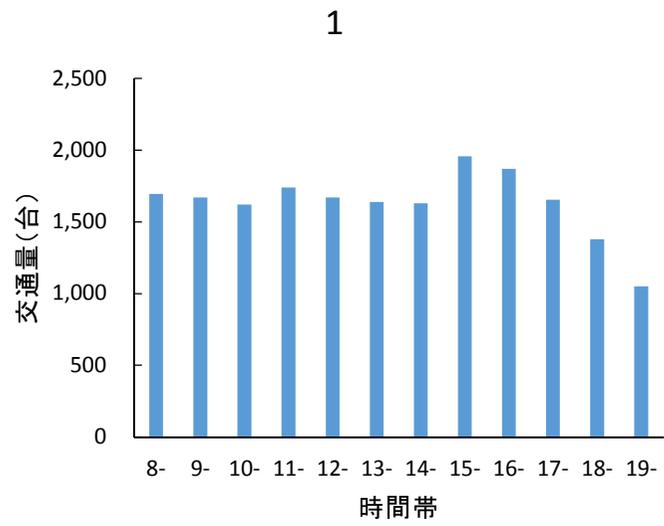
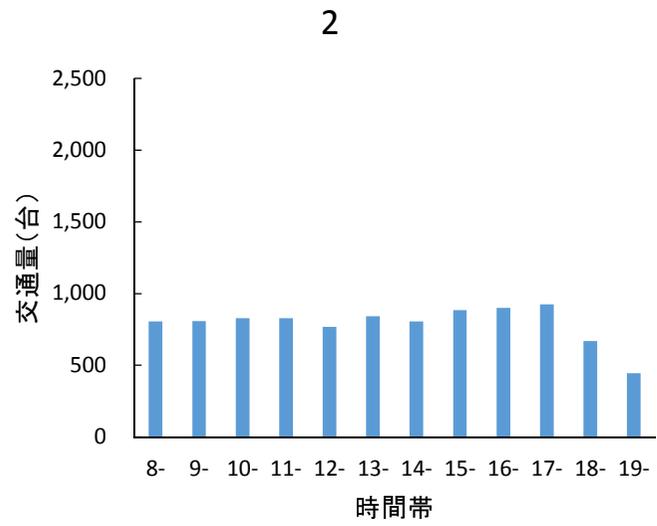
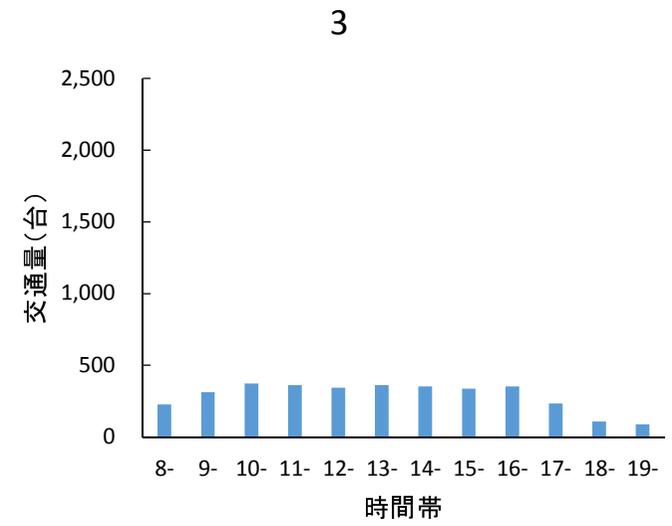
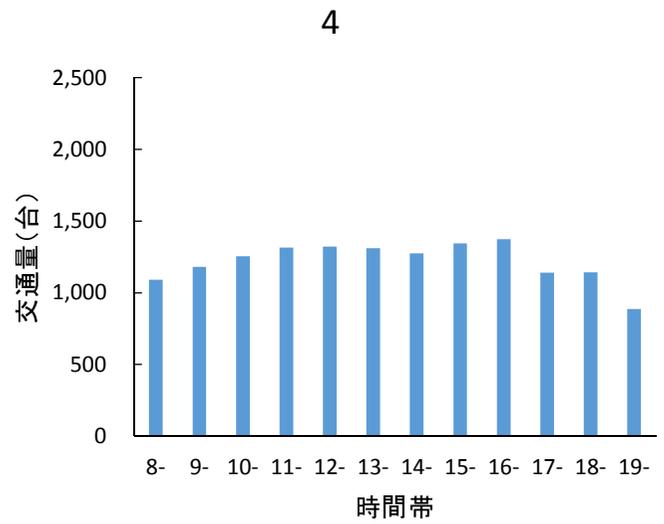
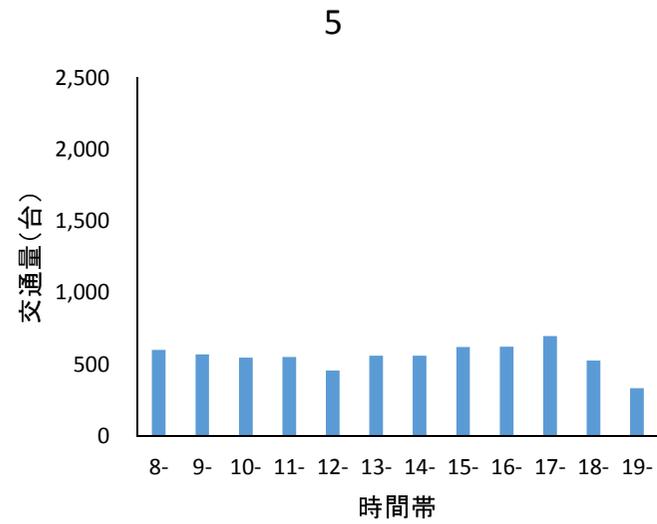
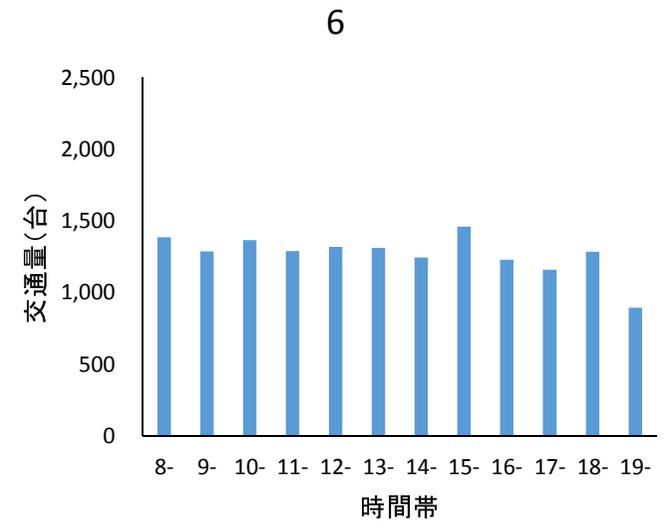
図 14 時間帯別の交通量

(1) の調査結果について、時間帯別の交通量は図 14 に示すとおりである。  
交通量は、日中は横ばいで推移し、18 時以降に減少する傾向が見られた。

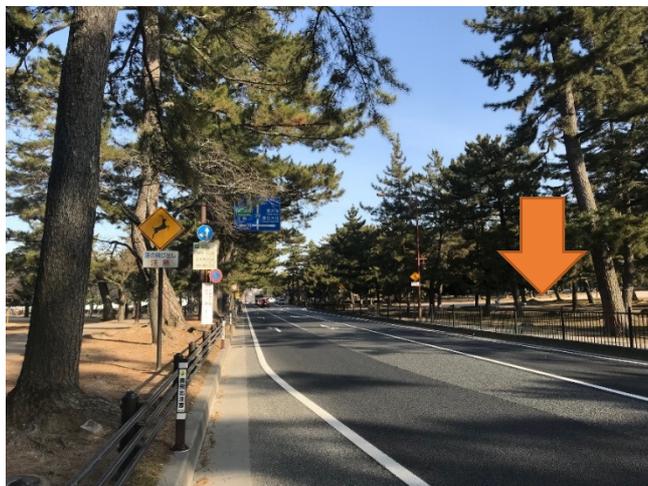
写真4 4 県庁東～福智院のフェンス

一方、シカの横断件数を考慮に入れると、事故発生率は⑤大仏殿～高畑町（26.62）、③大仏殿～聖明神社（31.65）で高い値を示したが、④県庁東～福智院の事故発生率は低い値（8.83）となった。④ではシカの道路横断を制限するフェンスが設置されており（図 12）、事故発生率が抑えられていると考えられる。

- ・交通事故発生件数と交通量、シカの横断件数との関係から、交通事故発生率は、5大仏殿～高畑町、3大仏殿～聖明神社が高かった。
- ・4県庁東～福智院では、シカの道路横断を制限するフェンスがあることにより、交通事故発生率が抑えられている可能性がある。

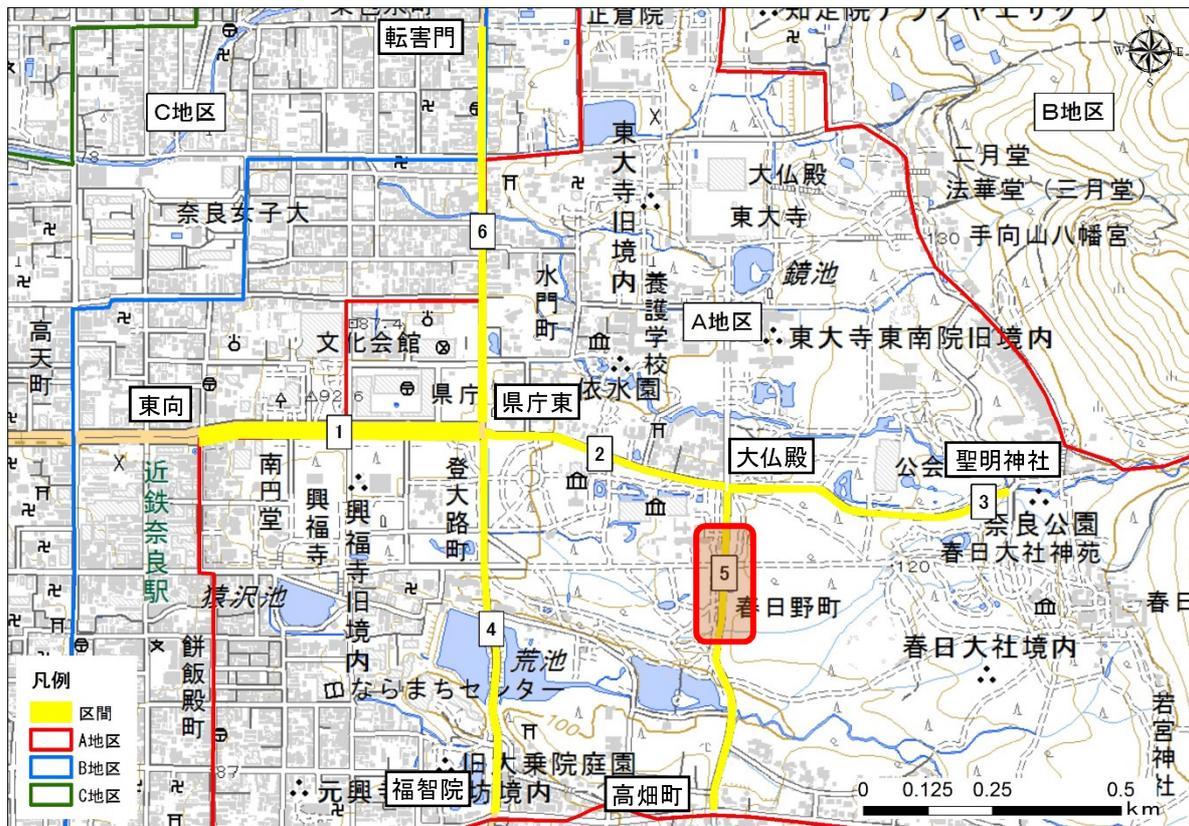
図 15 実証実験実施候補地点（赤枠部）

飛び出し防止柵は、交通事故の発生率が高く、かつ交通事故発生件数、交通量、シカの横断件数が多い[5]大仏殿～高畑町の区間のうち、春日大社参道付近を候補地として実施する方向で検討する(図15、表4)。

候補地とした理由は、本実証実験は交通事故の抑制効果の検証が必要であることから、交通量とシカの横断数を加味した交通事故発生件数が突出して高い区間、**3**大仏殿～聖明神社 (31.65) と **5**大仏殿～高畑町 (26.62) のうち、実際の交通事故発生件数、交通量がともに **3** に比べて 2 倍程度多い **5** を候補地とした。

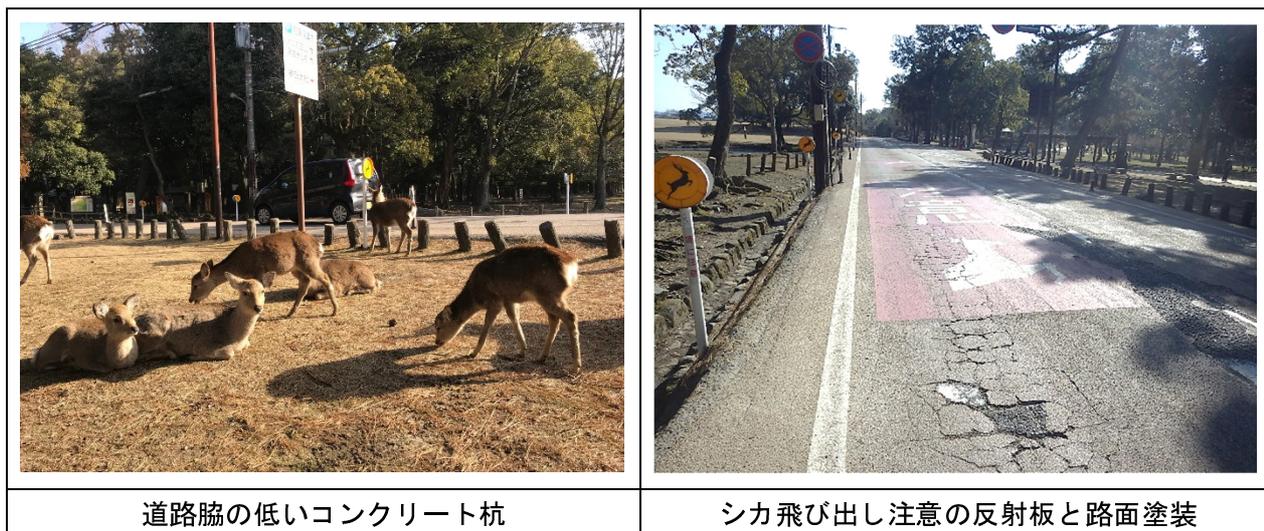
写真 5 大仏殿～高畑町のうち春日大社参道付近の状況

なお、候補地点の春日大社参道付近は、道路脇に低いコンクリート杭が設置されているのみで、シカが自由に移動できる環境となっており、シカの横断件数が多い。しかしながら、交通事故対策として、シカの飛び出し注意の反射板や路面塗装といった運転者側への対策はなされているが、シカの飛び出しを抑制する対策は進んでいないと考えられる（写真 5）。なお、本区間の道路の状況は、制限速度が 40km/h、高畑町から大仏殿に向かうとやや急な上り坂の後、緩やかな下り坂になっており視認性が悪い。また、多くのシカが道路を横断する春日大社の参道には横断歩道はあるが信号がない。

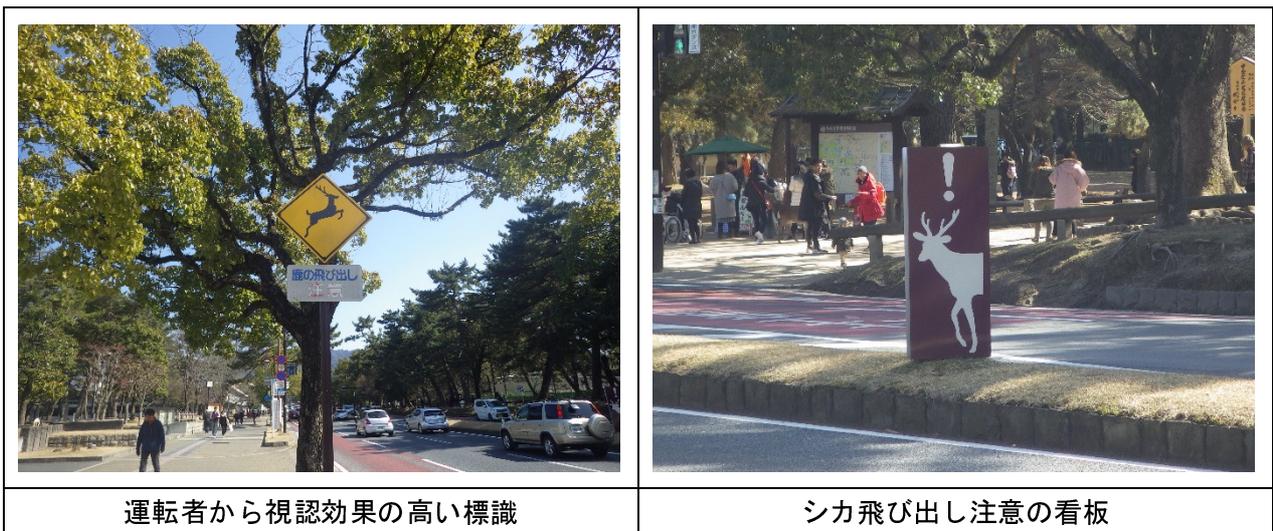
写真 6 運転者への注意喚起のための標識、看板

このため、運転者からの視認性の高い標識や看板を春日大社参道の横断歩道の前後 30~50m 程度の箇所に追加配置し、運転者への注意喚起を強化する（写真 6）。
