●相輪の解体と重量

国宝 当麻寺西塔保存修理事業

— 相輪編 —

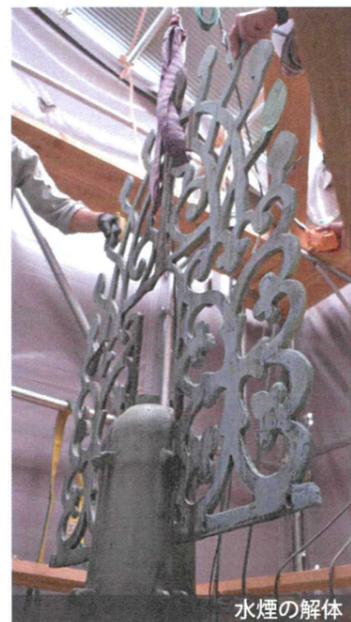
水煙の解体

平成 29 年 7 月と 10 月の 2 度にわけて、屋根から相輪を下ろしました。相輪は心柱の上から落とし込んで取付けていますので、**宝珠**から順番に、上に抜いて解体します。

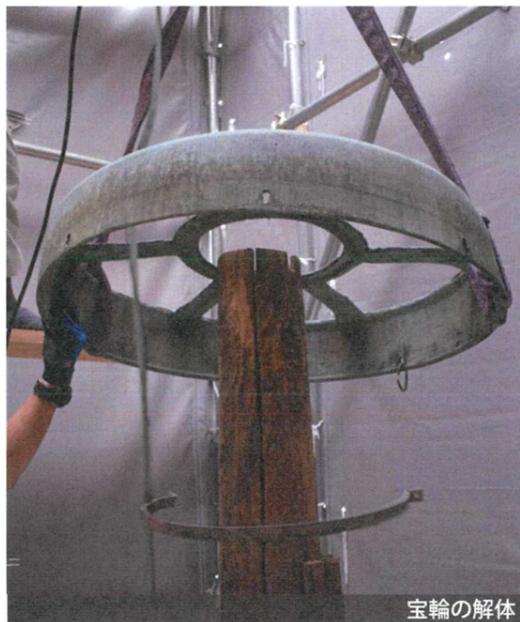
宝輪の解体

解体後に重量を測定しました。1 番重たい**露盤**が 216kg、**水煙**は 1 枚が 40kg 前後、**宝輪**はすべて 30kg 以上あり、総重量はおよそ 1t でした。その多くは屋根にのる露盤に荷重がかかっています。

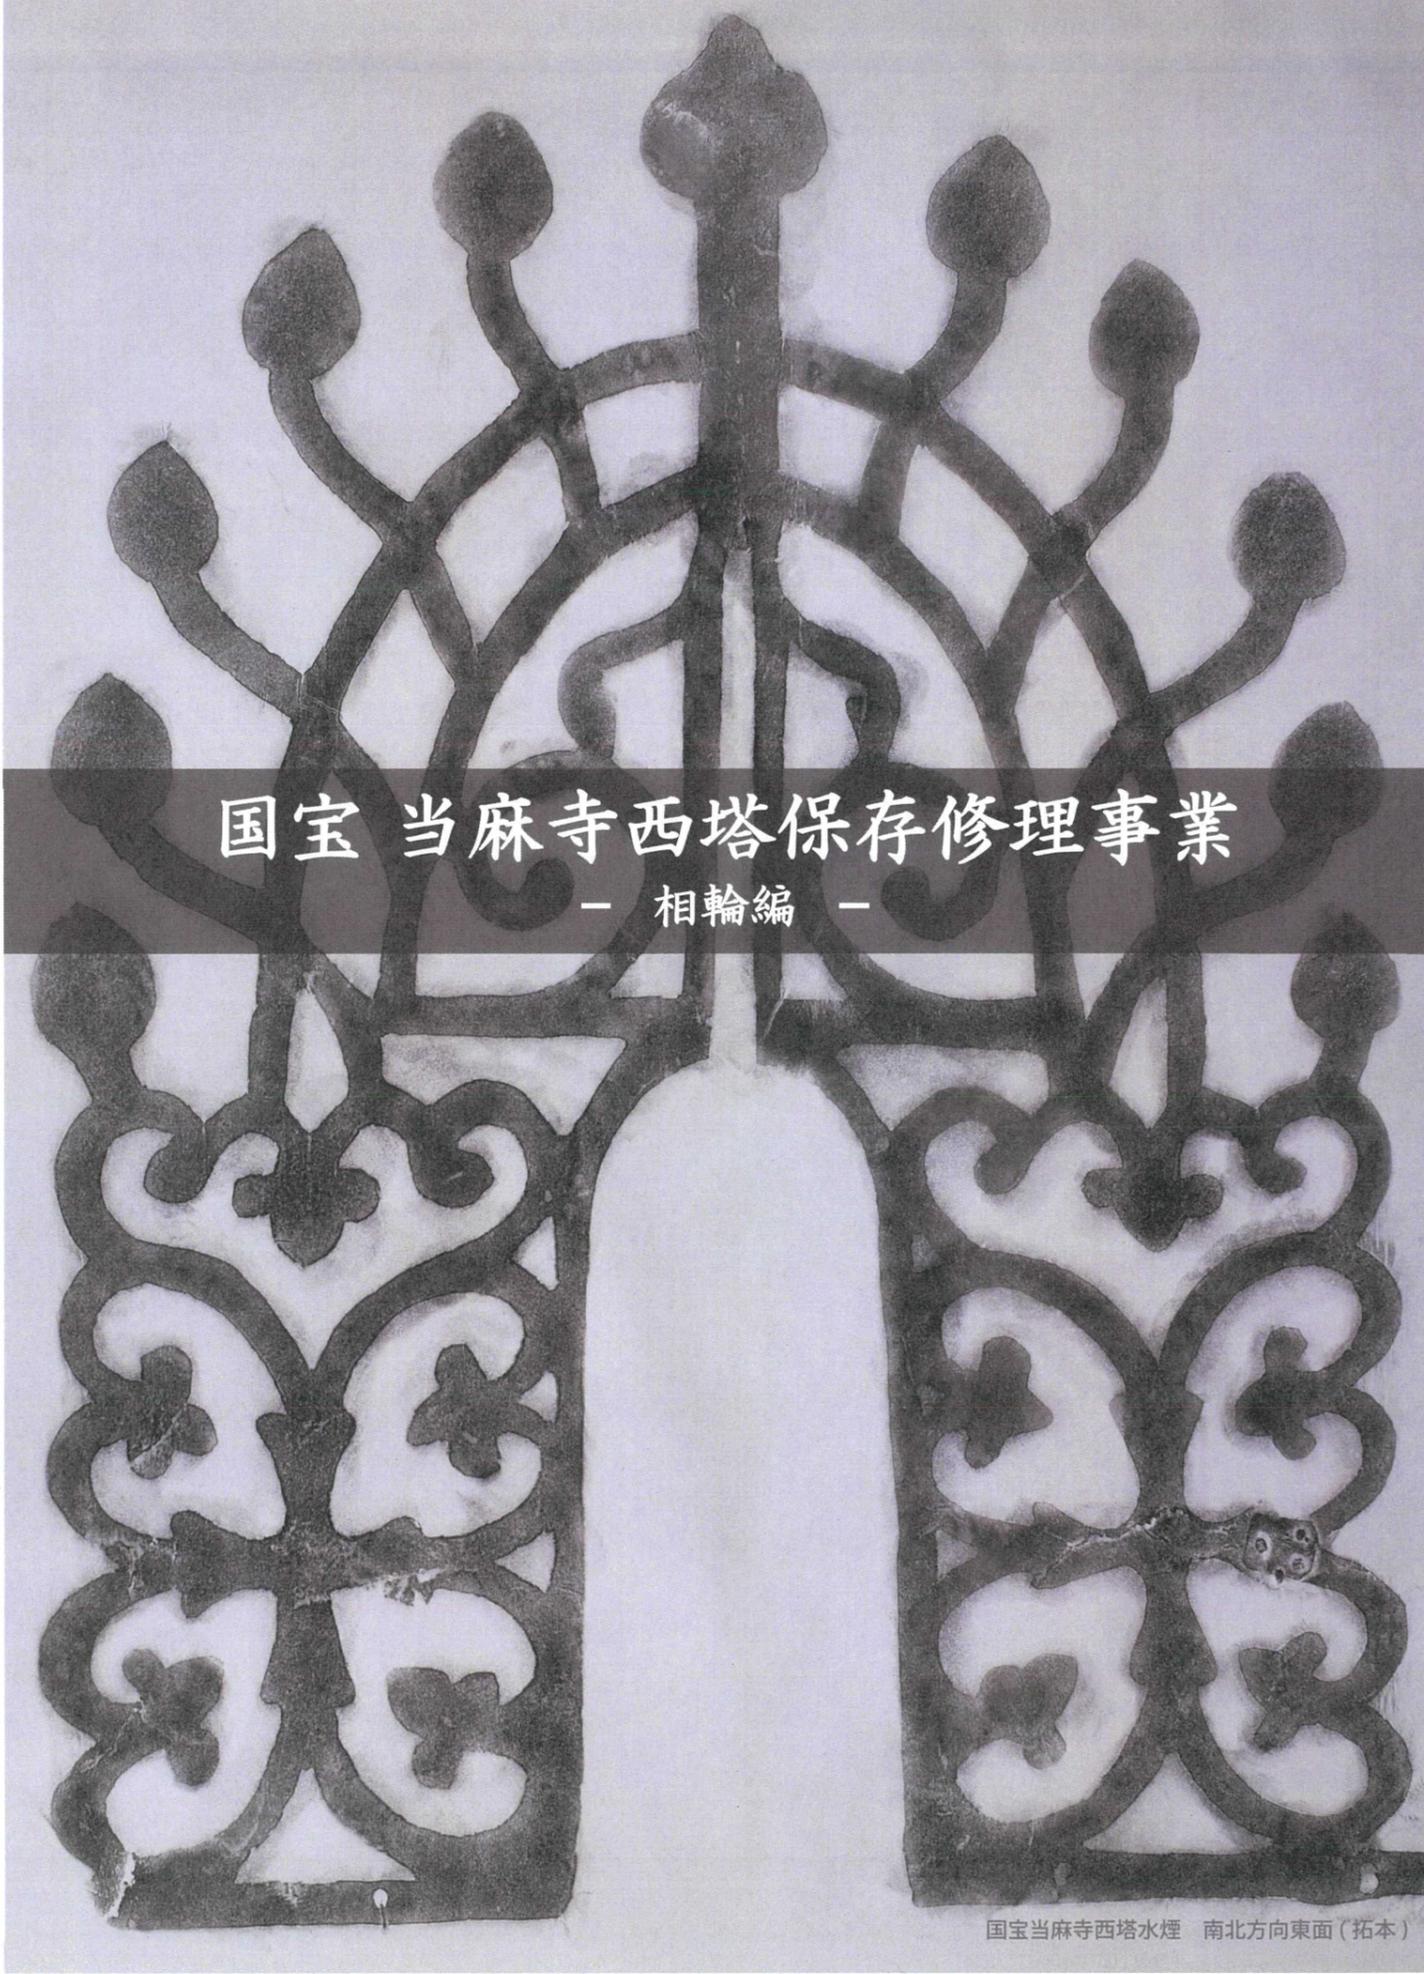
国宝当麻寺西塔水煙 南北方向東面(拓本)

水煙は蓮蕾と忍冬紋のすぐれた意匠で、2枚を十字に組み砲弾型の檼管に上から取り付けています。宝輪は九輪とも呼ばれ一般的には9つですが、當麻寺の両塔は8つで非常にめずらしいです。

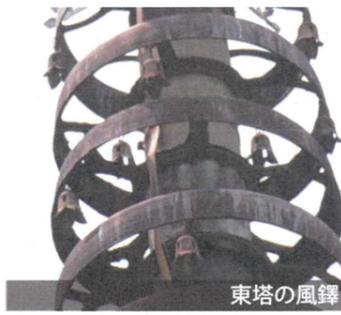
東塔の風鐸

●西塔の風鐸
東塔の宝輪は、**風鐸**と呼ばれる鈴がついています。西塔の水煙と宝輪には**風鐸**を取り付けるための穴と、吊輪が残っていますが、残念ながら**風鐸**はありません。大正修理終了後の『修繕工事予算精算対照表』によると、**風鐸**を新しく造ろうと計画したが建立当初の形がわからないため中止したと書かれています。

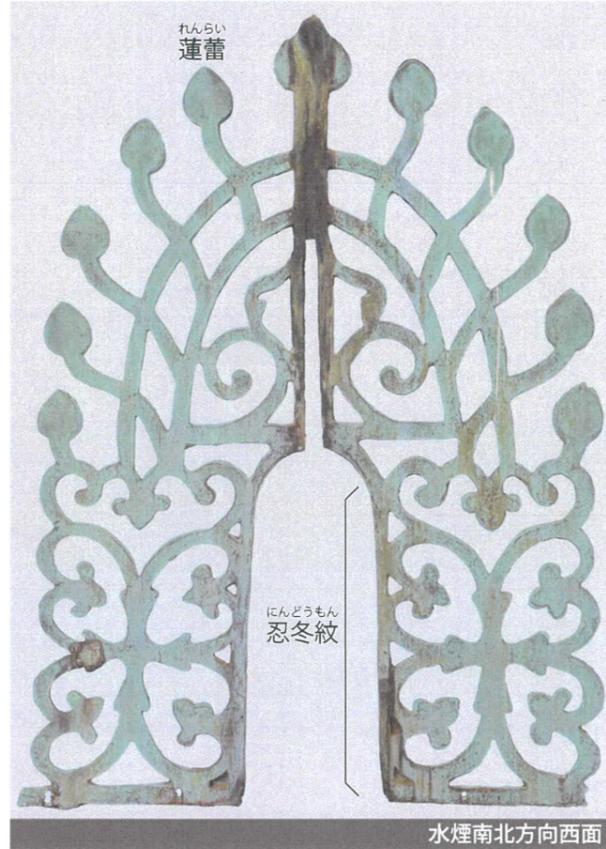
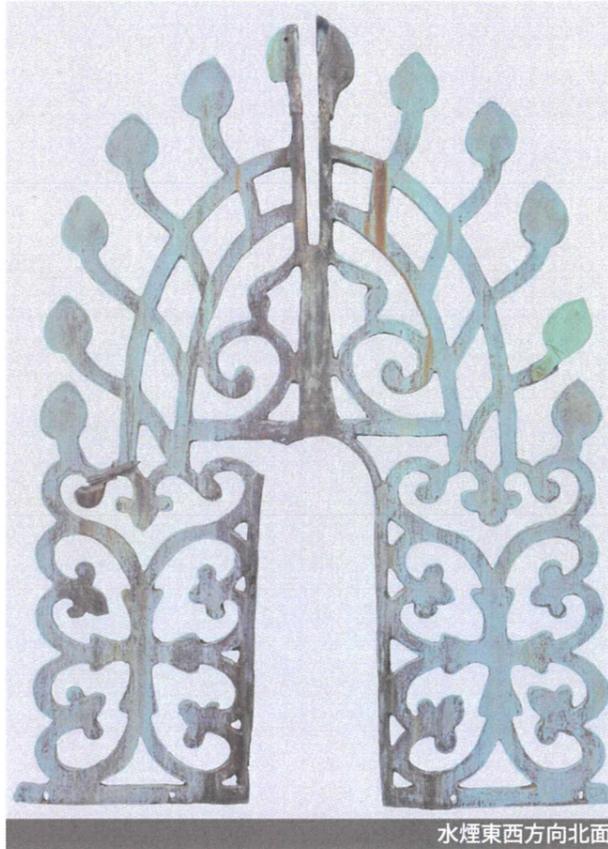
西塔の相輪は長さ 7.74mで、塔総高さ 24.40mのおよそ3分の1です。

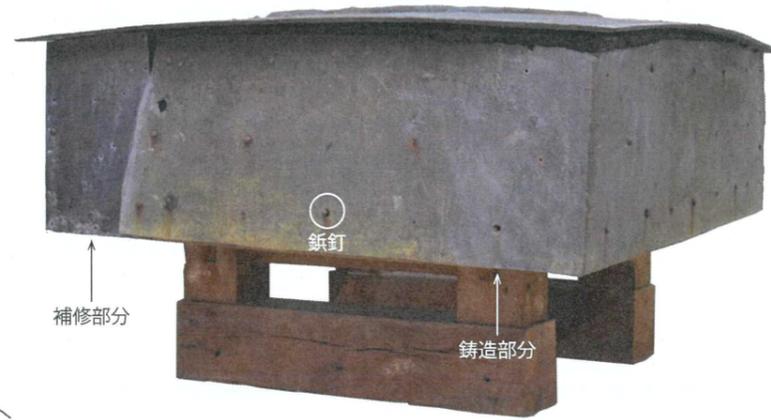
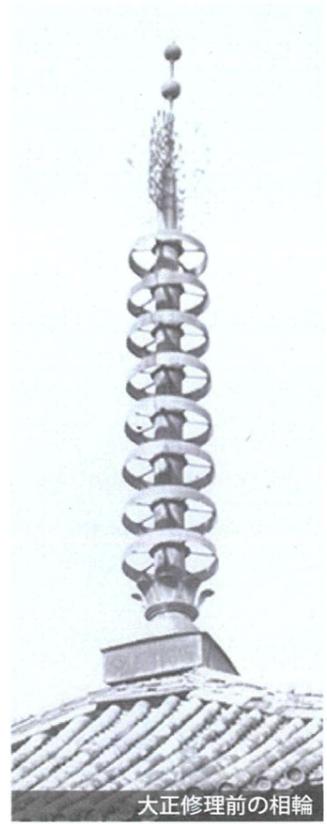
當麻寺境内に古い露盤が保管されていました。大正修理前の写真から西塔で使われていたものと確認することができました。

この古い露盤は、半分ほどが鑄造で、残りは薄い銅板で補修されています。

鑄造部分には装飾がなく、鉚釘止めによって固定される取付け方は大安寺西塔(奈良時代後半)の出土露盤残欠にもみられる特徴で、この古い露盤の製作年代は建立時の平安前期までさかのぼる可能性があります。こちらも蛍光X線分析で調査を行っています。
