## トンネル工事の施工事例について

五條土木事務所 工務第一課 西村 幸浩

一般県道平原五條線 小島工区は、一般国道24号の交通渋滞緩和や、交通安全性の向上、一般国道168号のリダンダンシー確保などを目的として整備を行っている。本稿では、期待される整備効果、当工区における(仮称)栄山寺トンネル工事の概要や施工事例について紹介する。

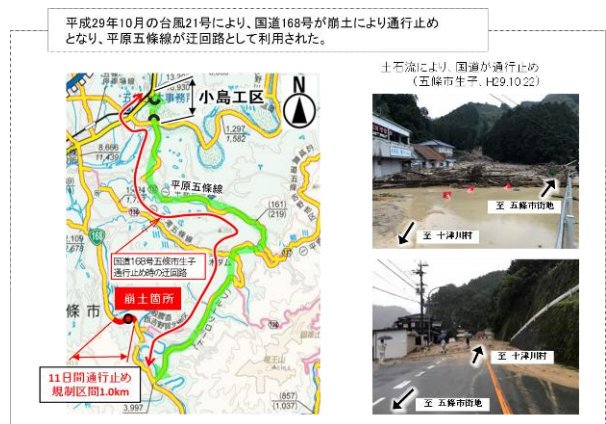
図2 国道168号の迂回路

平成29年10月の台風21号により、国道168号(五條市生子町)が崩土のため通行止めとなった際にも、平原五條線が迂回路として利用された。

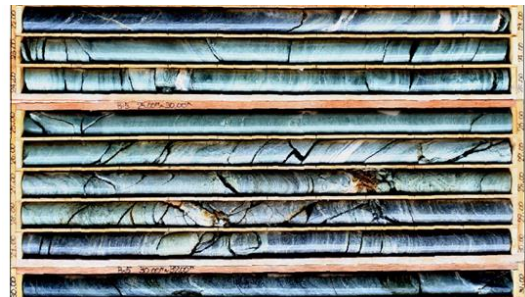
図6 ボーリングコア

地質の判定・色調・硬軟・形状・割れ目の状態・風化具合・RQD等を観察・記載し、岩級の区分を行う。

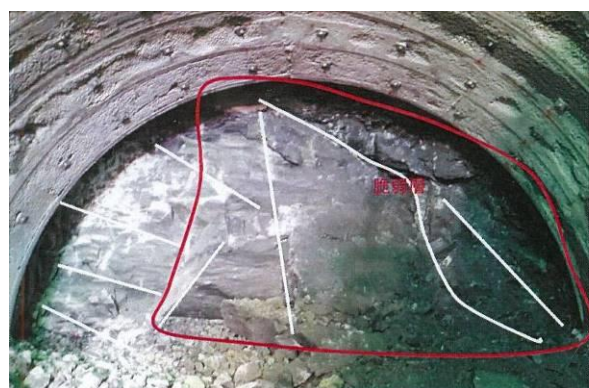
写真1 現況地質

掘削を実施し切羽の状態を確認したところ、当初は支保工が必要な無い硬質な岩盤（CⅠ）と想定していた区間全般（L=362m）について、岩は40～70N/mm<sup>2</sup>程度と硬質であるが、非常に亀裂が多く密に入っており、抜け落ちやすい状態であった。そのため、施工中の安全性の確保および安定したトンネル構造物の構築を目的として、支保工のあるCⅡ-bに変更することとした。逆に、破碎帯がある想定でDⅠと設計していた区間（L=15m）については、掘削の結果、破碎帯らしきものは見受けられず、CⅡ-bにランクを落とした。
