交通事故防止対策の実証実験結果

1. 実証実験の目的

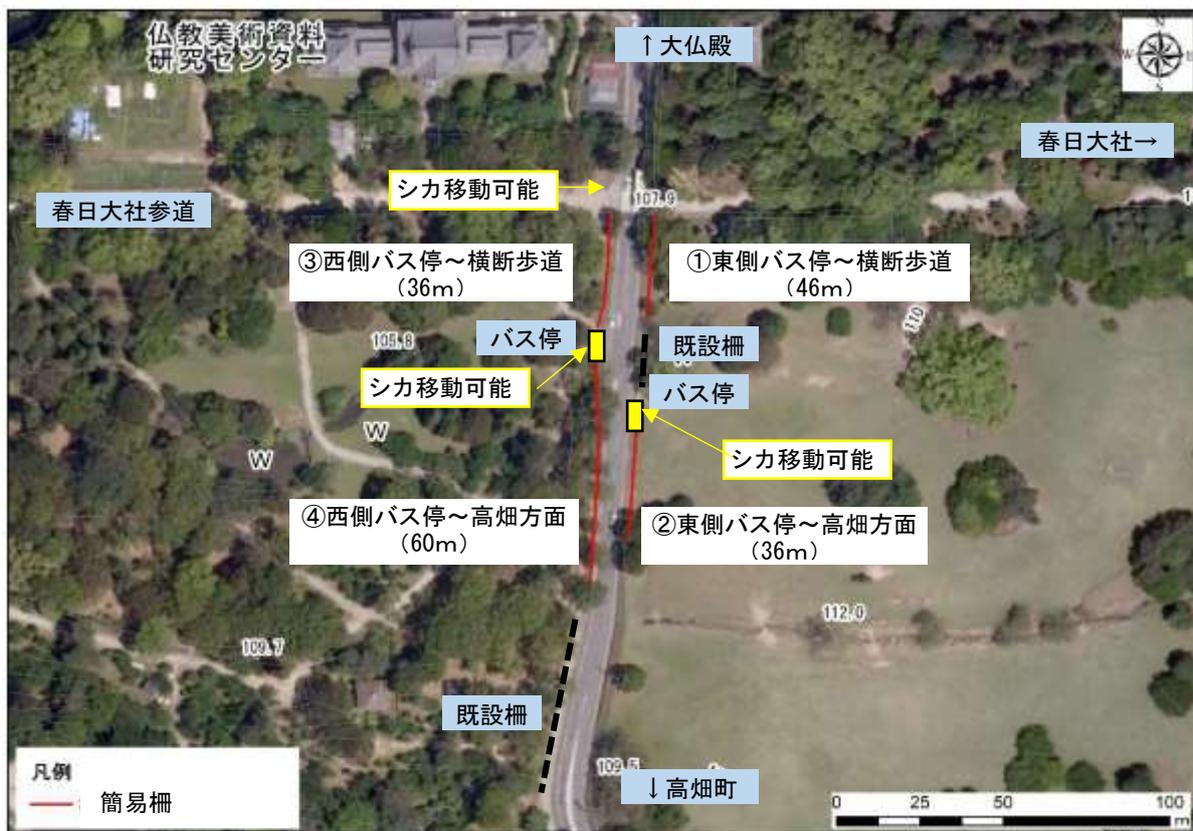
図1 実証実験（簡易柵設置）の実施範囲

平成30年11月27日に有識者（鳥居委員）と現地確認を行ない、12月20日に図1、表1に示す範囲に簡易柵を設置した（長さ＝178m）。なお、バス停付近については観光客に配慮し、簡易柵を設置しなかった。また、簡易柵が転倒しても交通への影響が生じないように、公園内に設置してある擬木杭よりも園地側に設置した。

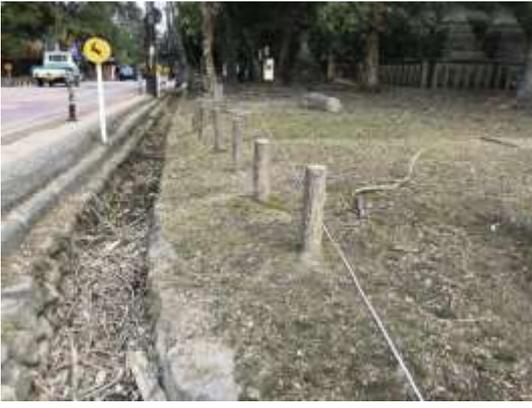
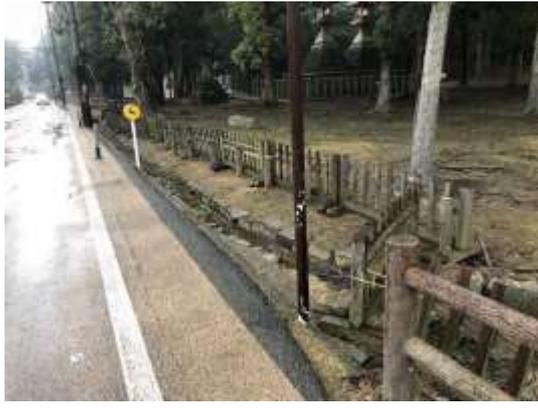
位置	設置前	設置後
①東側バス停 ～横断歩道 (32.0m)

表1 シカの道路横断誘導柵の設置状況

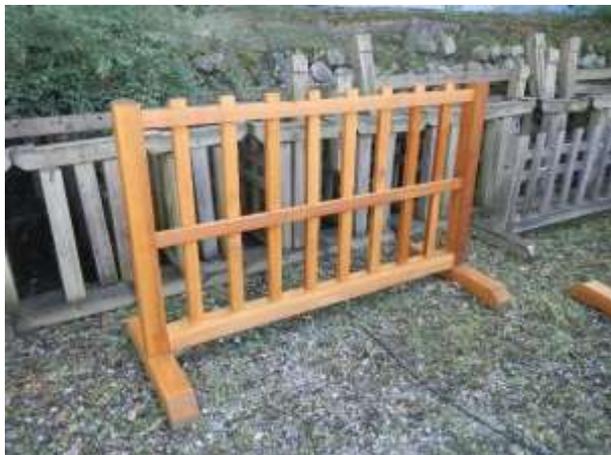
設置する簡易柵は、奈良公園内で使用されている据え置き型の柵（写真1：幅2m、高さ80cm）を並べて設置した。設置にあたり、観光客等への周知を図るため、シカの交通事故防止のための実証実験である旨の標識を柵に掲示するとともに、夜間の観光客等への安全に配慮し、蛍光反射テープを柵に貼り付けた。

設置した柵

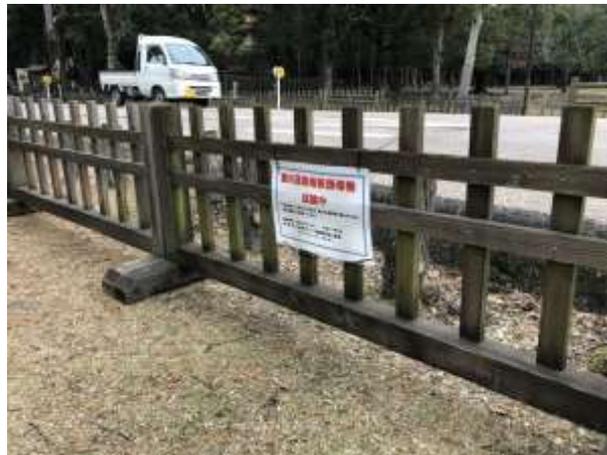
標識の設置状況（日本語、英語で掲示）

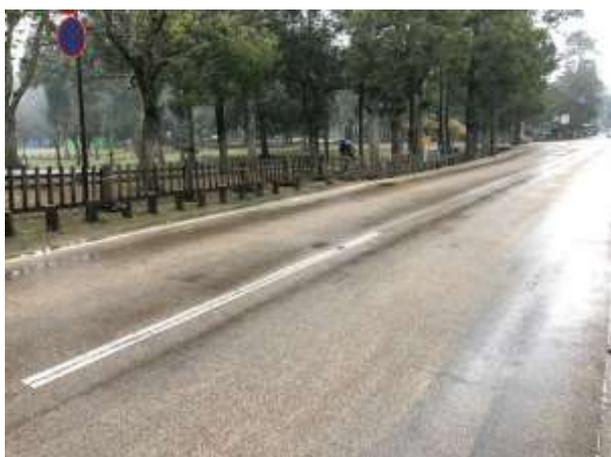
柵設置後の状況（遠景）

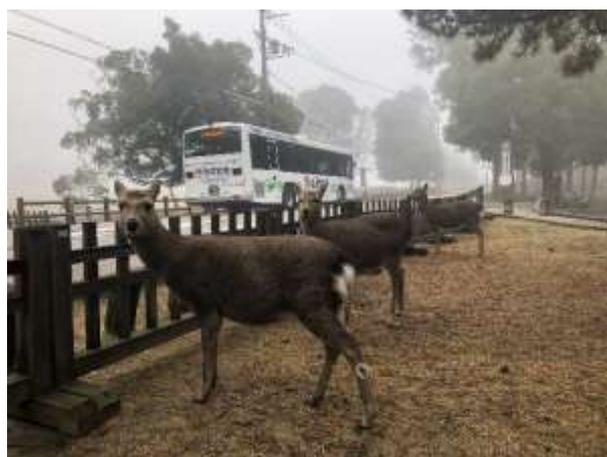
柵設置後の状況（近景）

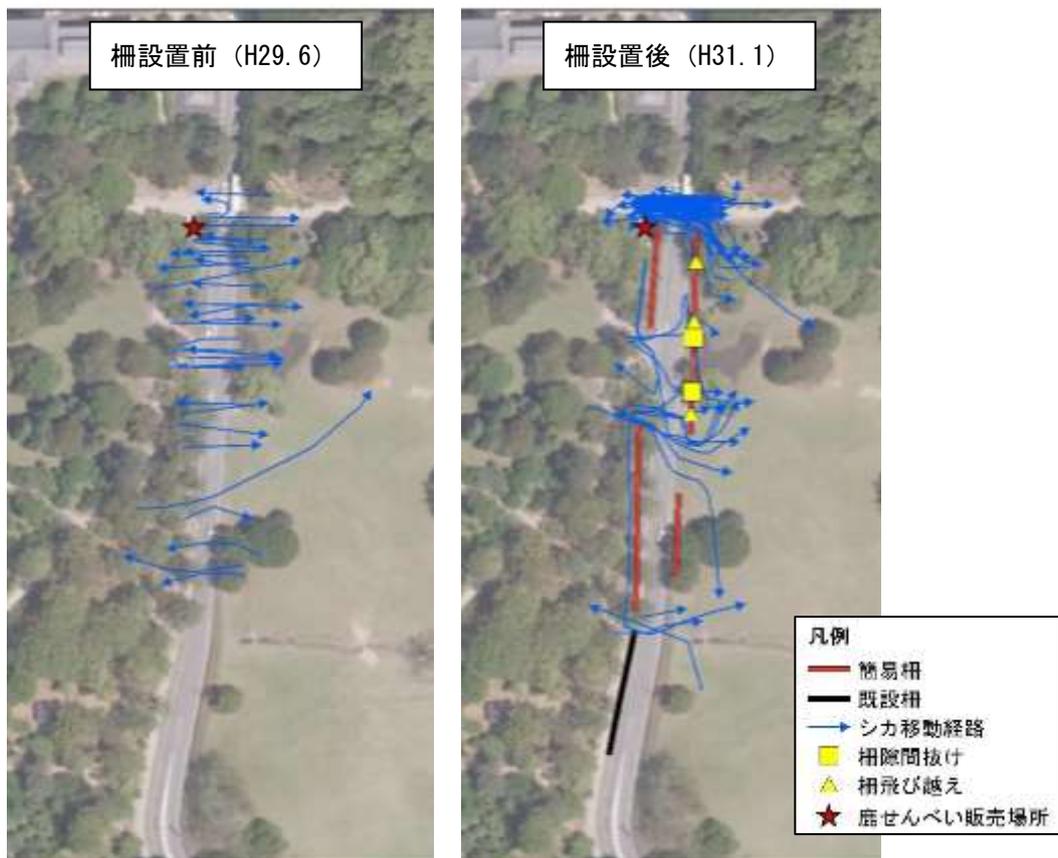
図 2 簡易柵設置によるシカの道路横断状況の変化 (飛火野付近)

調査の結果、シカの道路横断は 77 回確認されたが、このうち 72 回は簡易柵が設置されていない春日大社参道の横断歩道やバス停の間、設置箇所の南端を移動していたが、その多くは春日大社参道の横断歩道を横断していた。簡易柵を跳び越えたり、簡易柵と簡易柵の間隙を通り抜けるシカは 5 回確認されたが、道路から飛火野に向かうもので、簡易柵を跳び越えて道路に侵入するシカは確認されなかった (図 2、写真 2)。

なお、「鹿寄せ」が行われた際には、多くの個体が道路の西側から「鹿寄せ」を行った飛火野へ移動したが、園地から簡易柵を跳び越えて道路に飛び出すシカはいなかった。

以上のことから、シカは簡易柵の設置により、簡易柵の設置されていない場所を選んで横断するようになり、道路横断時も飛び出しはなくゆっくりと横断していた。このことから、簡易柵の設置により、シカが道路を横断する箇所がある程度絞り込めることができ、運転者への注意喚起と合わせて実施することにより、交通事故を低減できると考えられた。

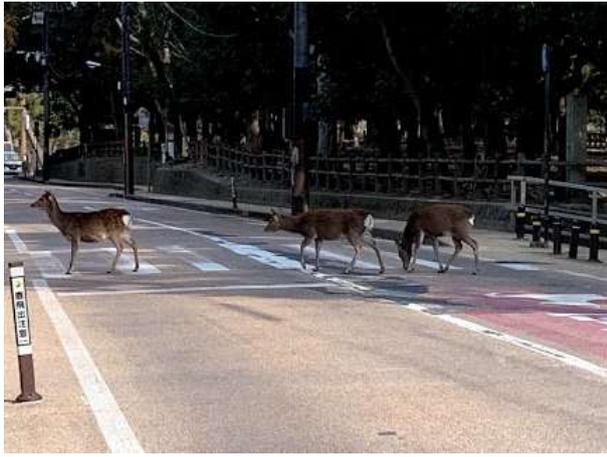
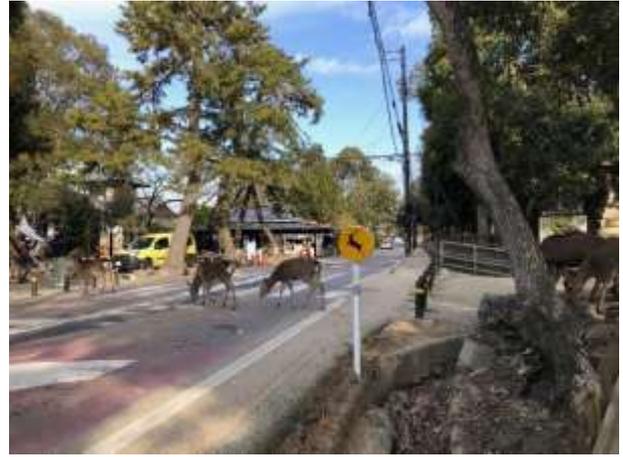
写真2 シカが道路を横断していた状況

春日大社参道の横断歩道を渡るシカの群れ

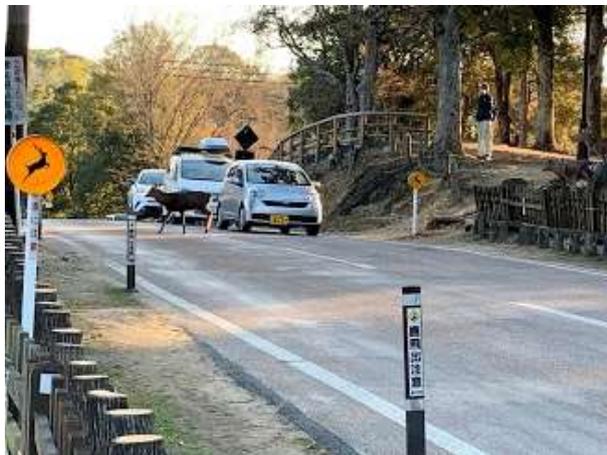
写真3 簡易柵が設置されていない場所でのシカの道路横断（簡易柵南端）

簡易柵が設置されていない場所を横断するシカ
※運転者からの視界が悪く、事故が発生する可能性が高い

ただし、簡易柵設置範囲の南側の端については、写真3で示したようにシカの道路横断が見られ、高畑方面からは上り坂の終点になっており、シカの横断を運転者が認知しづらいと考えられることから、柵を延長し、シカの道路への侵入を防ぐことが望ましいと言える（写真3）。

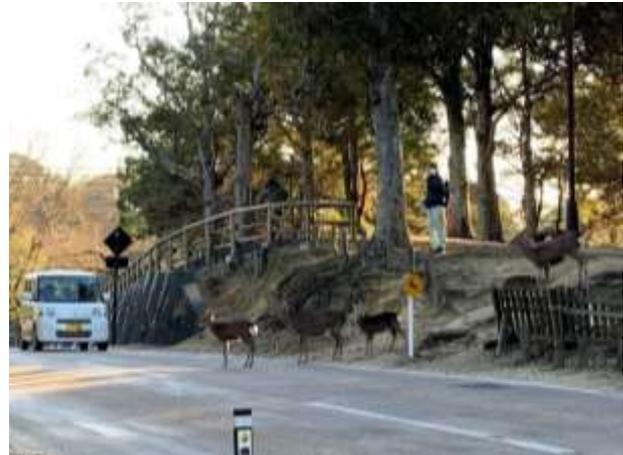
先に渡ったシカに続いて横断するシカの群れ
※運転者からの視界が悪く、事故が発生する可能性が高い

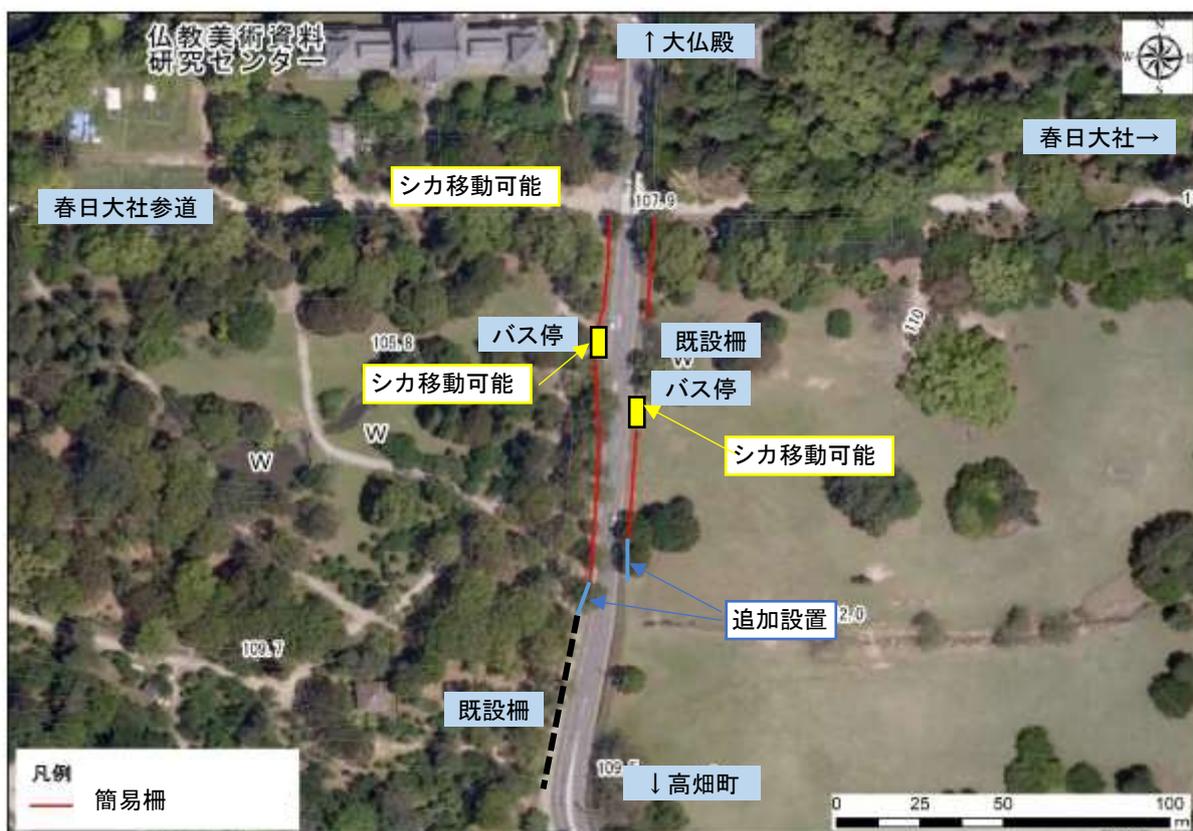
図3 実証実験（簡易柵設置）の実施範囲

飛火野に設置した簡易柵については、シカの道路横断動が見られ、交通事故が発生しそうになった南側の柵の端を延長する（図3）。
