3. 災害危険性の確認結果（桑畑地区現道接続部）

【これまでの調査結果の再確認と広域地形判読による不安定斜面の整理】

【桑畑北側斜面の課題】(2号トンネル終点側坑口)

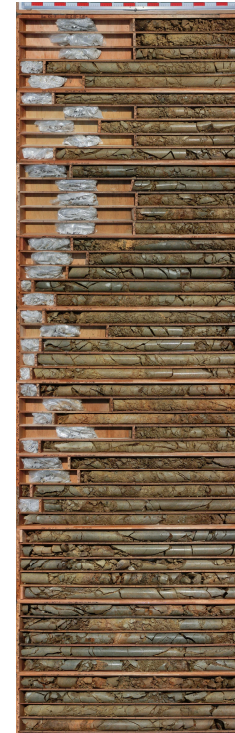
KH-3

- KH-3では、深部まで褐色風化した岩盤が分布
- 崖錐堆積物が厚く分布

KH-3は全深度に褐色風化が認められる

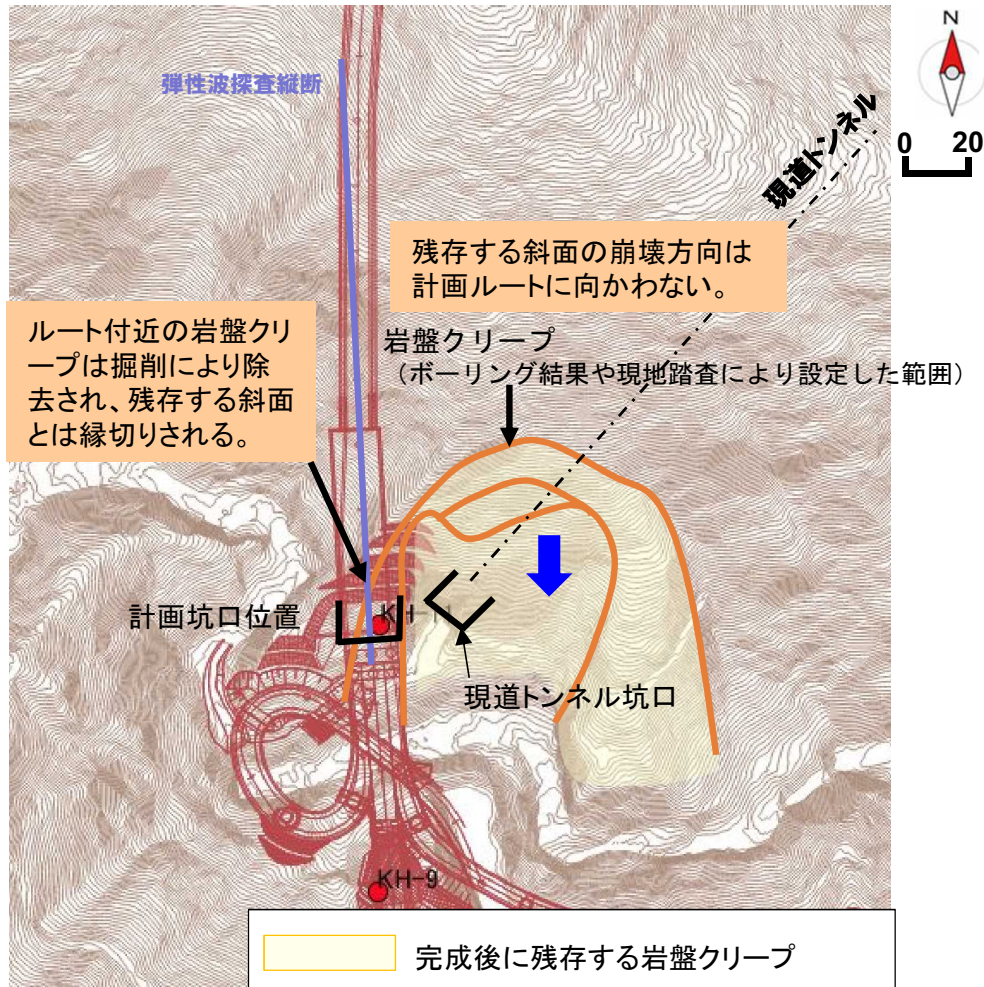
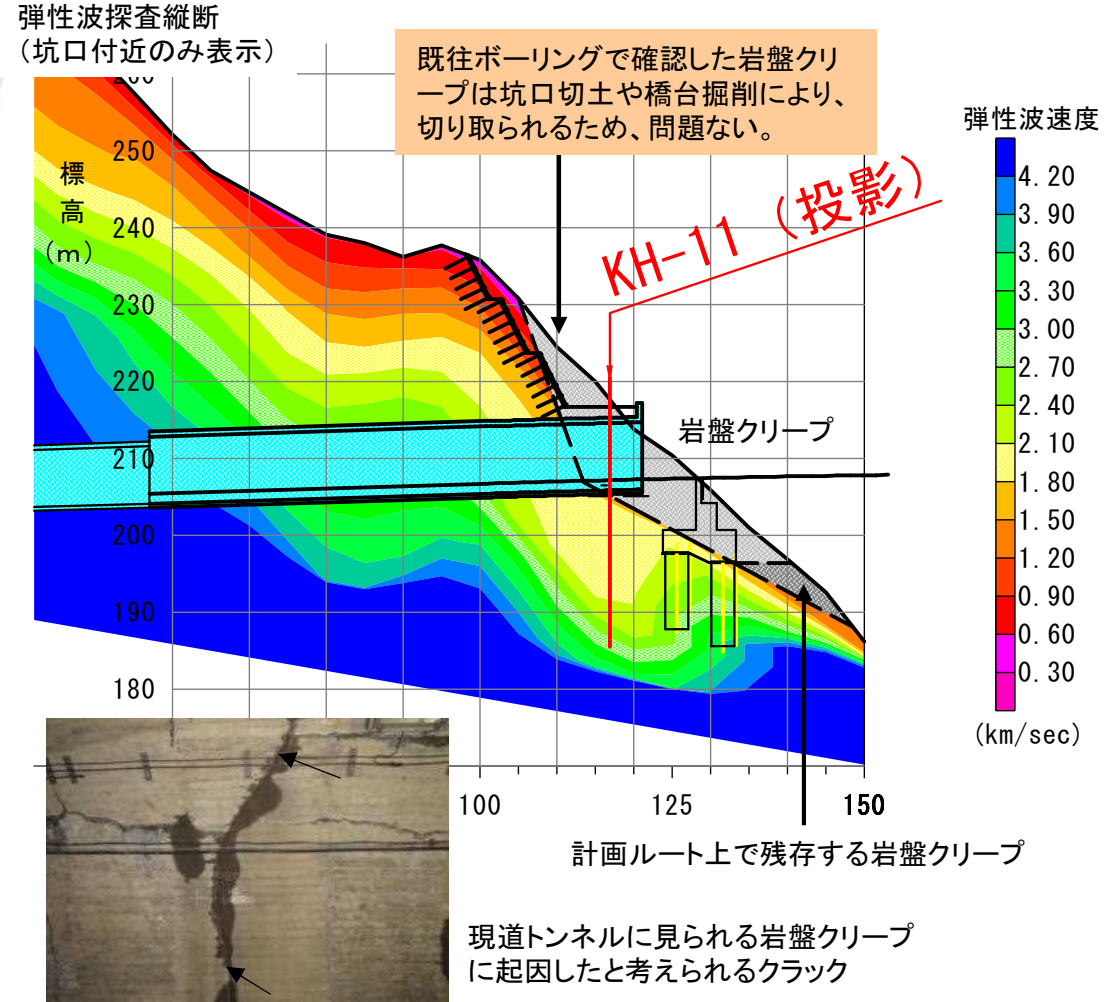
- 地形判読や現地踏査、現道トンネルの変状から、岩盤クリープが分布。

- 極力、岩盤クリープを避けたルートを選定し、坑口や橋台掘削により岩盤クリープを除去する。
- 残存する岩盤クリープは、切土により本線とは分離され、その崩壊方向は計画ルートに向かわない。
- 計画ルート上で残存する岩盤クリープは、橋台前面土塊のみであり本線に影響しない
- 岩盤クリープの分布領域の詳細把握を行い、トンネルや橋台掘削による岩盤クリープへの影響に留意が必要。
- 坑口部切土の安定性に留意が必要。
