1. 直轄遊水地整備

2. 奈良県平成緊急内水対策事業

3. 国道169号高原トンネルの地すべり対策

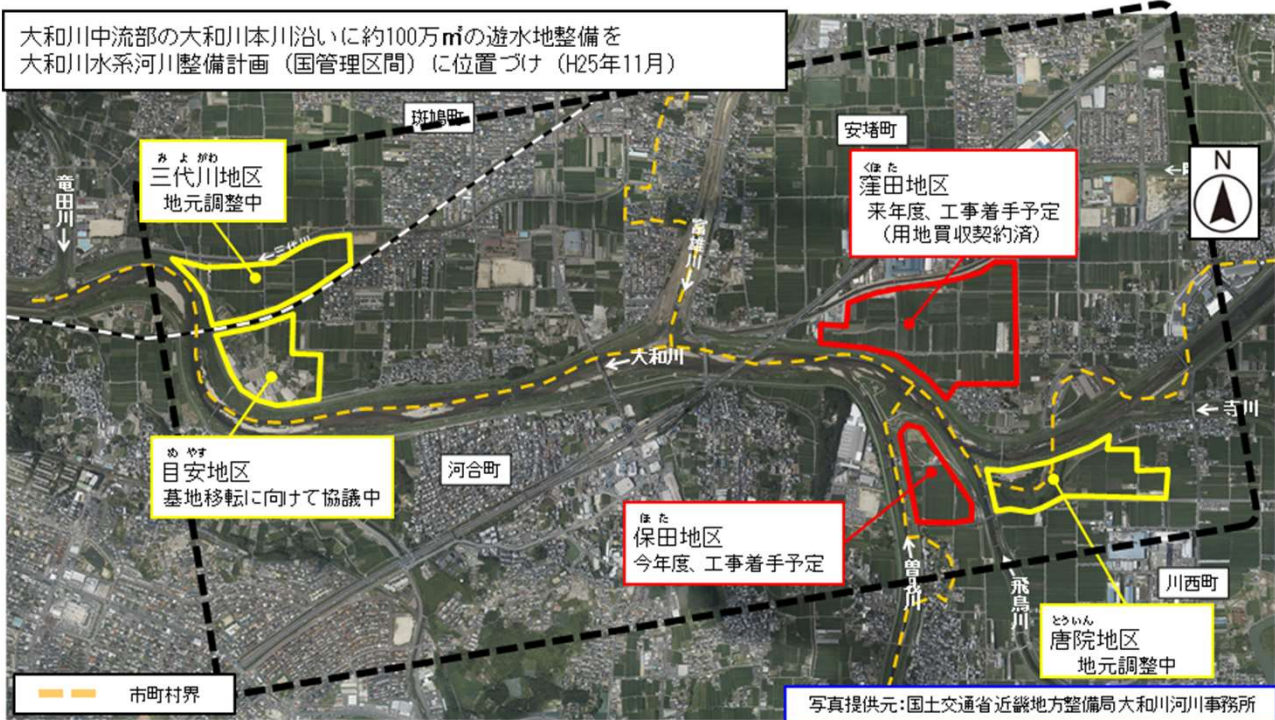
<直轄遊水地位置図>

- ① **先行2地区**（川西町保田地区、安堵町窪田地区）の**早期完成**
※概ね3年間で用地買収完了
- ② **先行2地区以外**（斑鳩町目安地区、三代川地区、川西町唐院地区）も、切れ目なく工事推進を図るため、優先順位を決めて**令和2年度から用地買収に着手**

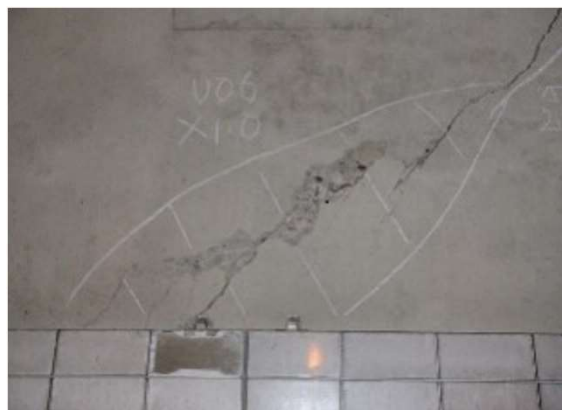
<高原トンネル内クラック状況>

高原トンネルは、昨年11月に地すべりによる変状が確認され、**今年4月まで通行止め**。現在、暫定的に交通解放しているが、地すべり対策は未着手

※応急対策後、4/17より通行止めを暫定的に解除中。現在も地すべりによる通行止めの可能性が継続。
