(3)花木の生育改善の検討

2. 主要課題の検討

(3) 花木の生育改善の検討 - 1) 日照改善の検討

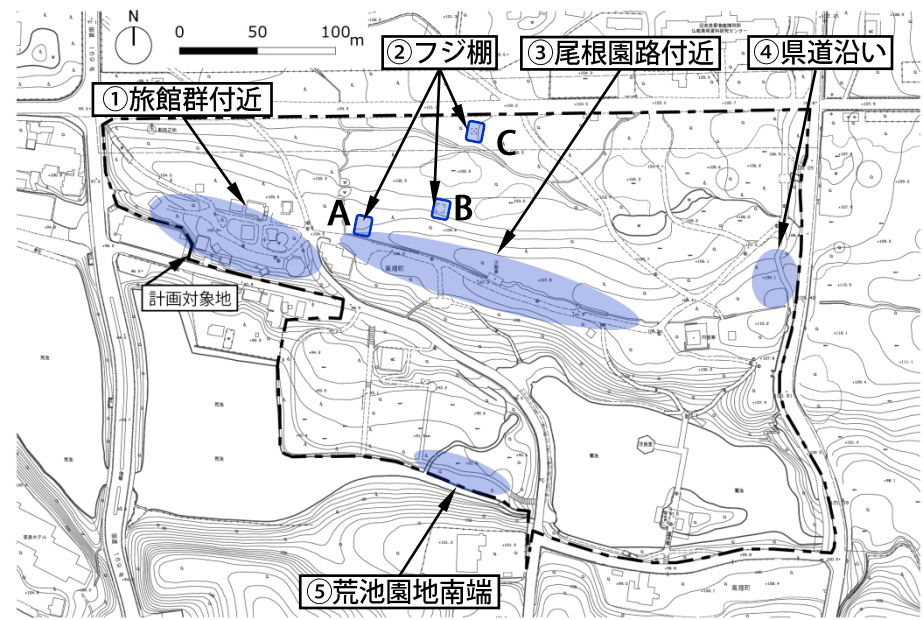
図:日照不足の花木群の位置

- ・花木の生育不良は、日照不足が主原因である。
- ・日照不足の改善には、被圧する高木伐採が必要である。
- ・①③には、景観上保全すべき高木が含まれる。
- ・②のBCでは、目標樹種にあたる健全な高木は伐採できない。
- ・④は、眺望保全のための高木伐採が別途検討されている。
- ・⑤は、隣接民有地の高木による被圧である。

- ➡ ①③、②A
 - ・景観上保全すべき高木は保全する。
 - ・生育不良の高木の伐採を優先する。
 - ・花木の樹種変更を検討する。*
 - ➡ ②B・C、④ 本項での検討から除外する。
 - ➡ ⑤ 花木をイロハモミジに樹種変更する。*
- *サクラ類の生長が望めない場所では、奈良公園を代表する樹種のうち比較的生長が見込めるイロハモミジを代替樹種とする。

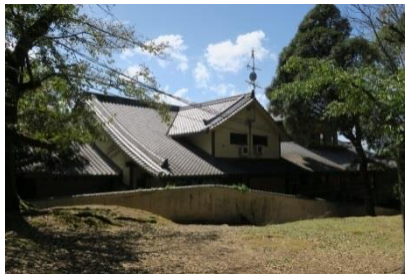
隣接建築物の遮蔽が必要

地点Aから隣接建築物が見える。

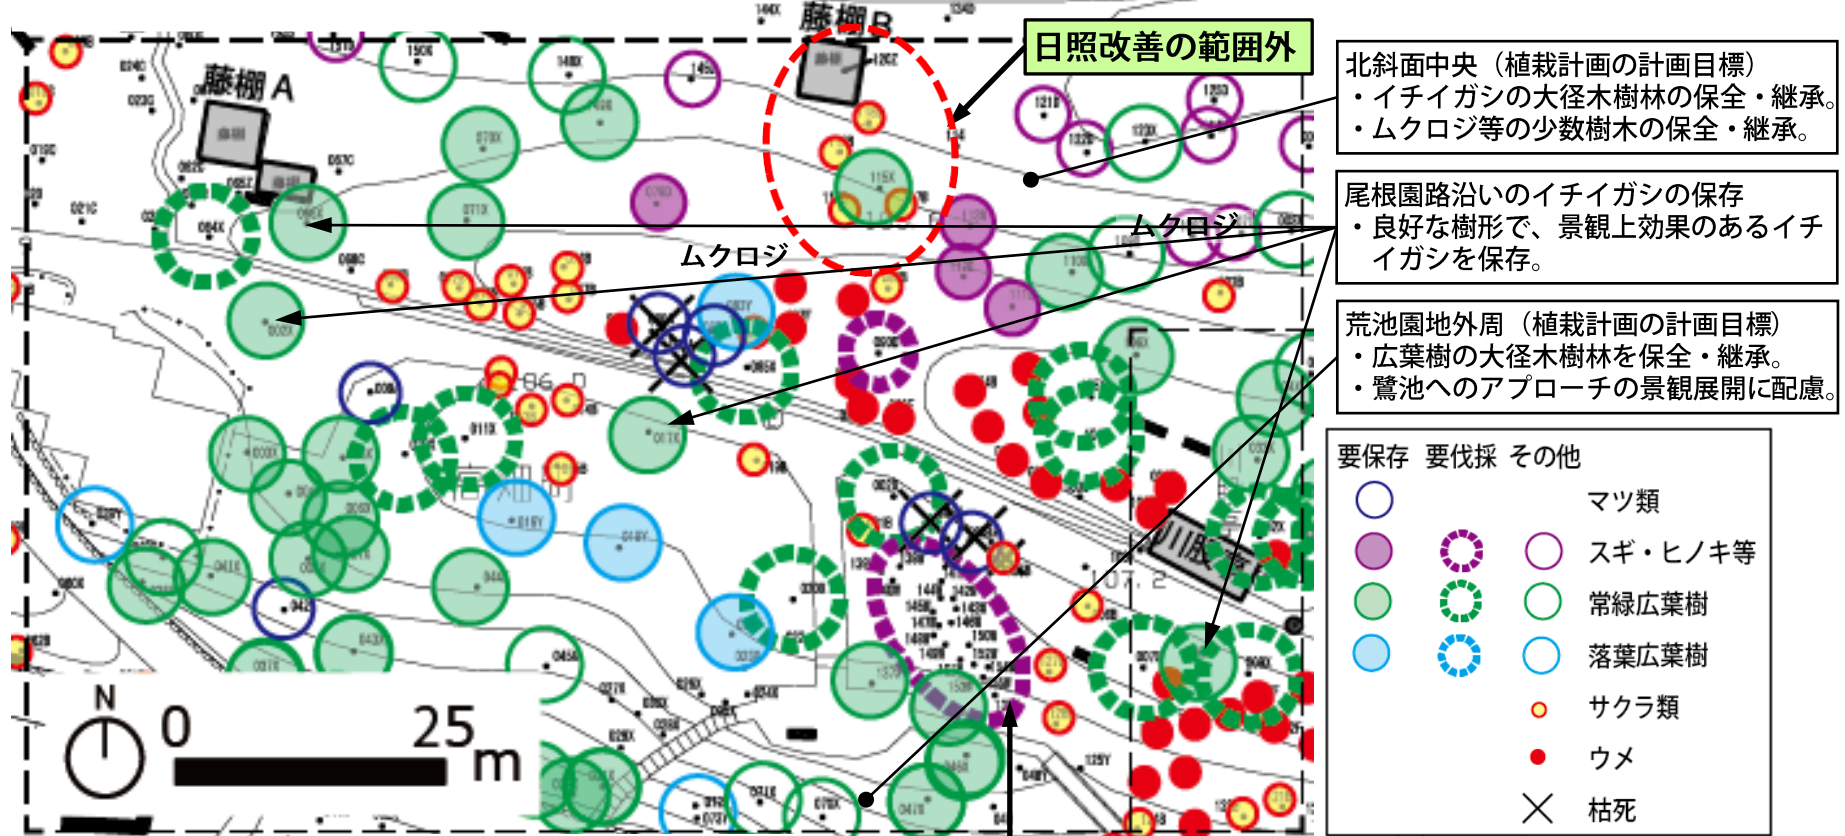
図:③尾根園路付近(西)の検討(案)

③尾根園路付近(西)

保全高木: 景観の基調を形成するマツ類(全数)とイチイガシ(一部)、希少木のムクロジを保存する。
 枯死したマツ類は、補植する。

伐採高木: 日照を阻害する常緑広葉樹、スギ、落葉広葉樹は、伐採候補とする。
 イヌマキ群植や回復困難な高木は、伐採する。

花木植替: サクラ類は、エドヒガン、ヤマザクラに変更する。植栽密度、植栽位置を再考する。
 サクラ類の生長が望めない場所では、奈良公園を代表する樹種のうち比較的生長が見込めるイロハモミジを代替樹種とする。

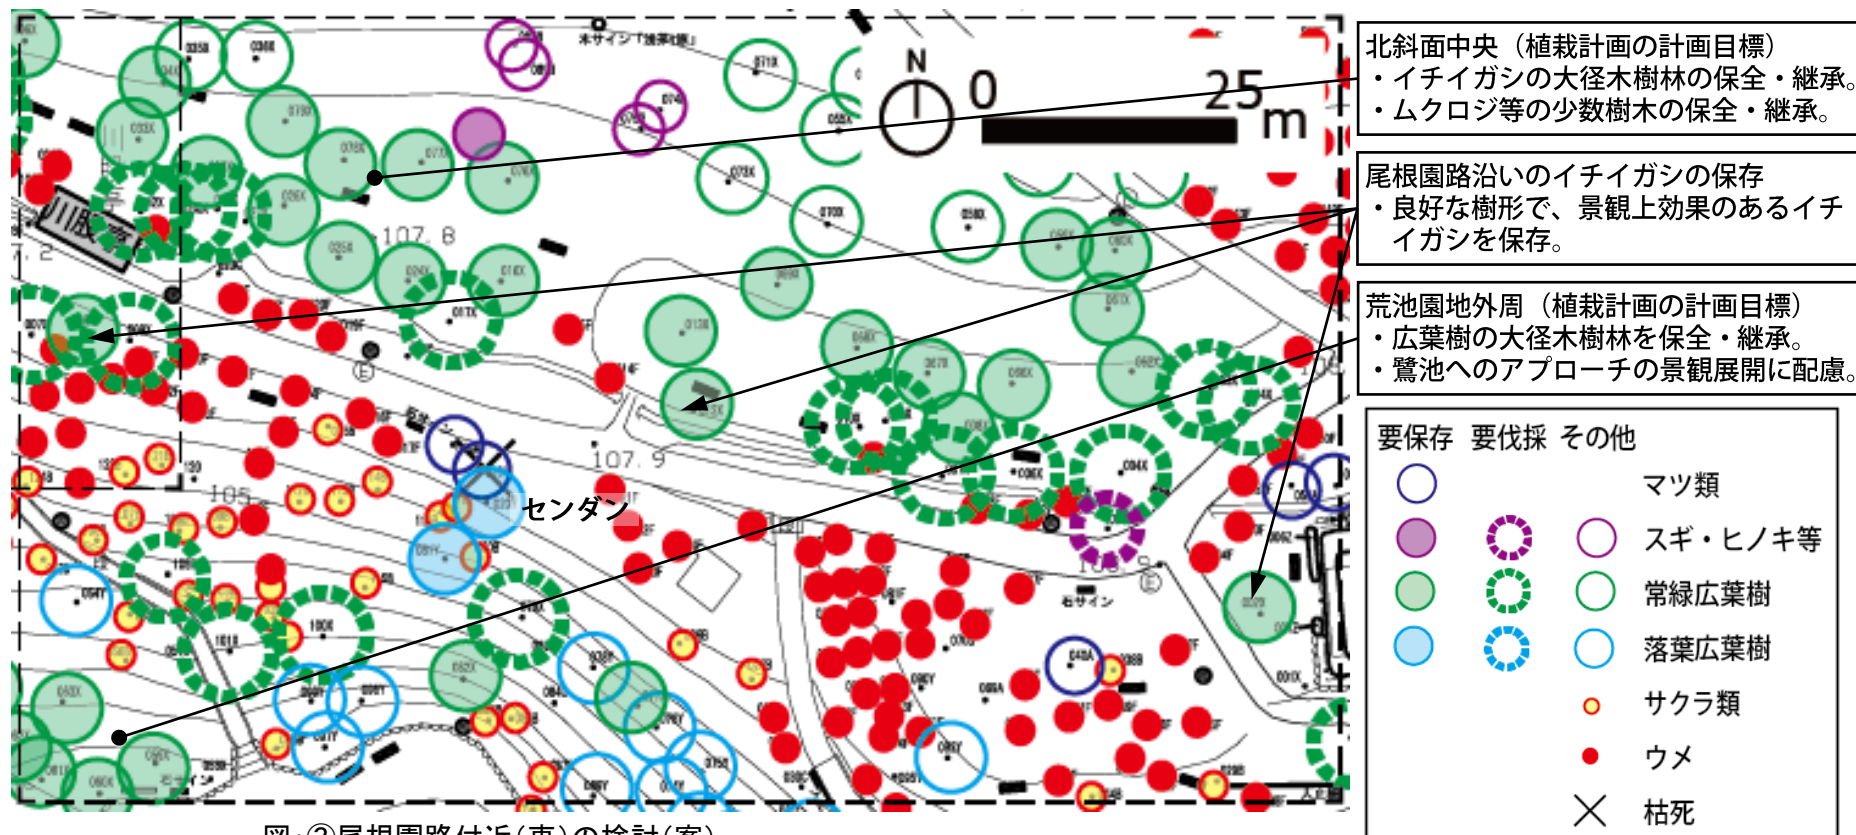
図: ③尾根園路付近(東)の検討(案)

③尾根園路付近 (東)

保全高木: 景観の基調を形成するマツ類(全数)とイチイガシ(一部)、希少木のセンダンを保存する。
枯死したマツ類は、補植する。

伐採高木: 日照を阻害する常緑広葉樹、スギ、落葉広葉樹は、伐採候補とする。
梅林を拡張する部分のイチイガシ、スギは、伐採する。

花木植替: サクラ類は、エドヒガン、ヤマザクラ、ソメイヨシノに変更する。
サクラ類及びウメの植栽密度、植栽位置を再考する。

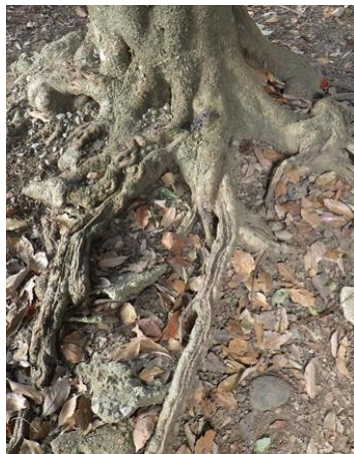
写真：露出根の樹皮枯死

奈良公園内では樹木の調査・診断において、①土壤が極めて硬い、②落葉や腐植など有機物の堆積が期待できるような林地内においても土壤が露出するほど堆積物が乏しい。③露出根の発生頻度が高い、といった特殊な状況を示す事例に多く出会います。これらを集約して表現すると“遠間から見た予想に反して土壤が固く貧しい”という状態であり、奈良公園内の随所で見られます。この背景には観光客の踏圧も少なくはないのですが、人が入り込まない山林付近におきましても土壤の状態が固結し、堆積物が少なく、表土が露出している状態の場所が多いことから、奈良公園内では大量のシカによる一年を通じた徘徊が原因として浮かび上がります。

既往研究によると、シカによる踏圧の影響は地表から10～20cm程度まで及びます。奈良公園内はシカの頭数が一般的な山野に比べて遥かに多く、おおよそ恒常的にシカによる踏圧被害を受けていると考えられます。そして同様な被圧が梅林にも生じています。梅林内部でも人による踏圧よりもむしろシカによる①表土の締固め、②下層植生による表土の膨張軟化をシカの食害により阻害されている、③落葉などがシカの採食により除去されているという被害が生じている点が梅林の特異な点として挙げられます。

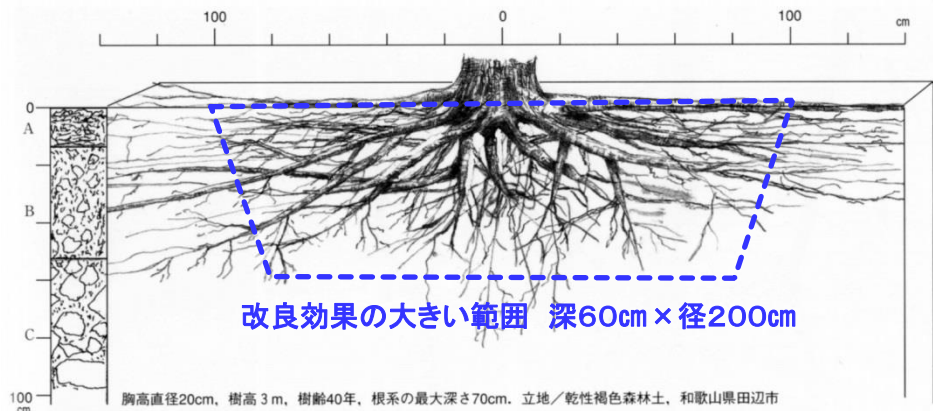
図:ウメの根系 (和歌山県田辺市 乾性褐色森林土)

- ・ ウメの根系は浅く、水平方向に広がる。
- ・ 根系の深さは最大70~100cm、大半は深さ60cmまでの範囲に分布する。
- ・ 水平方向は中心から約120cm程度まで広がる。

・ 土壌改良範囲は、深60cm×径200cmが目安となる。

- ・ 上記事例は、畑地土壌で深さ30cmまでに根系の80%が分布している。
- ・ 関東ローム層の事例では、ウメの根系深さは100cmに及ぶ。
