春日大社境内 飛火野
植栽計画 (案)

春日大社境内 飛火野 植栽計画の検討の経緯

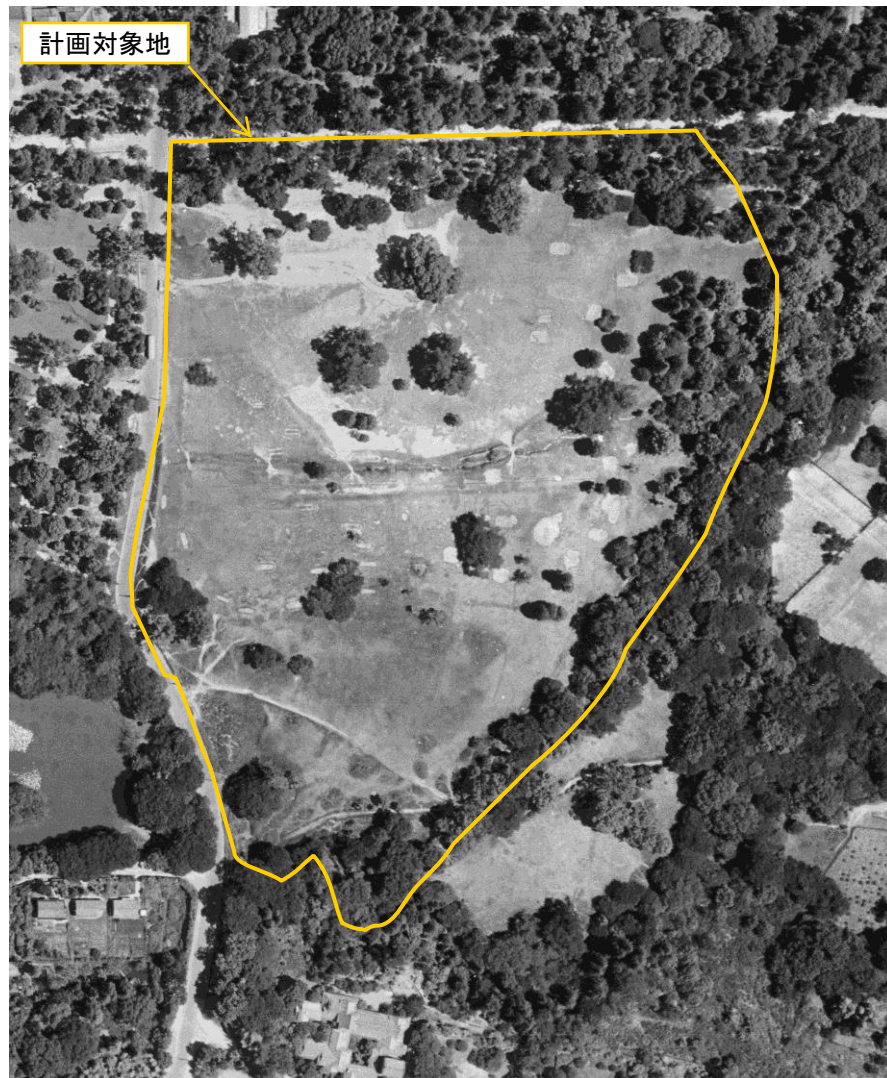
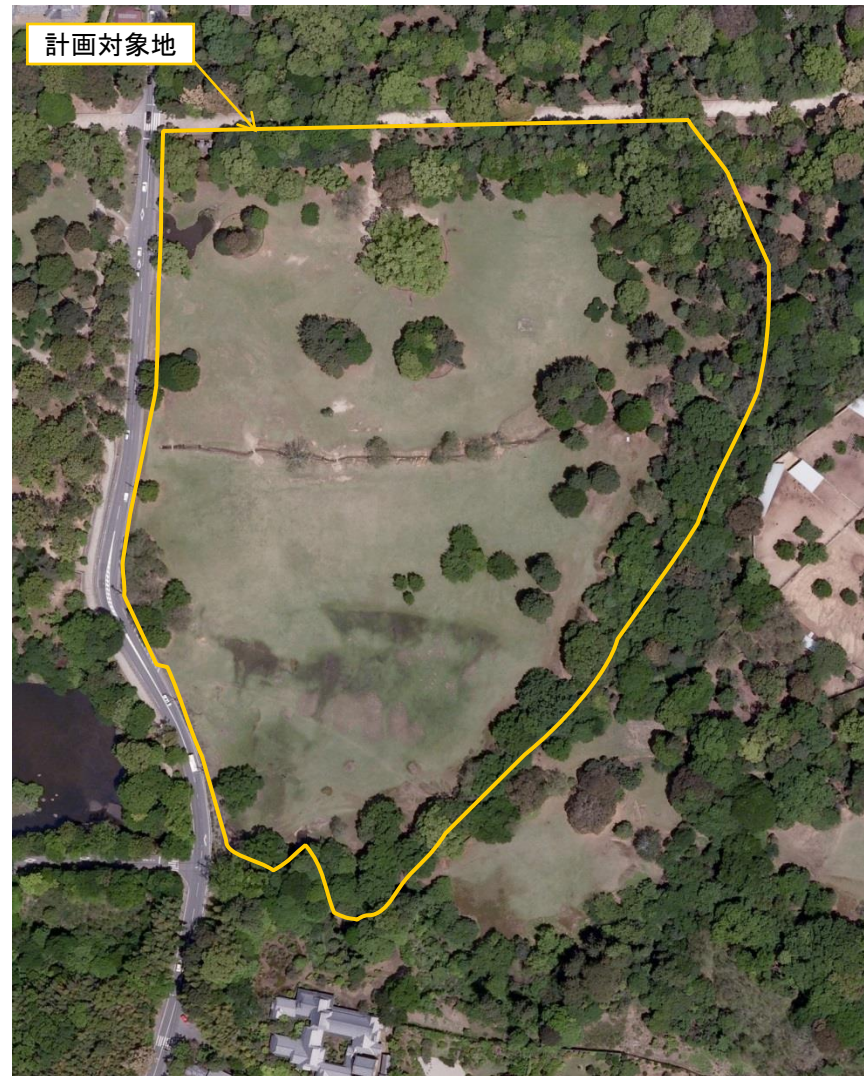
- ・芝地の拡がりと周辺樹林の配置に大きな変化はない。
- ・樹木が生長し、芝地の痛みが大幅に改善されている。

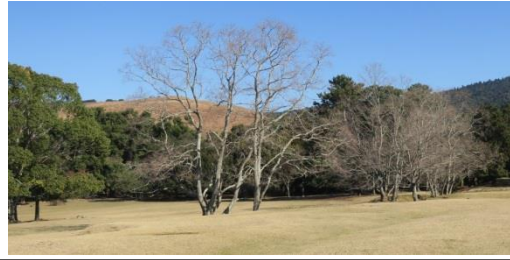
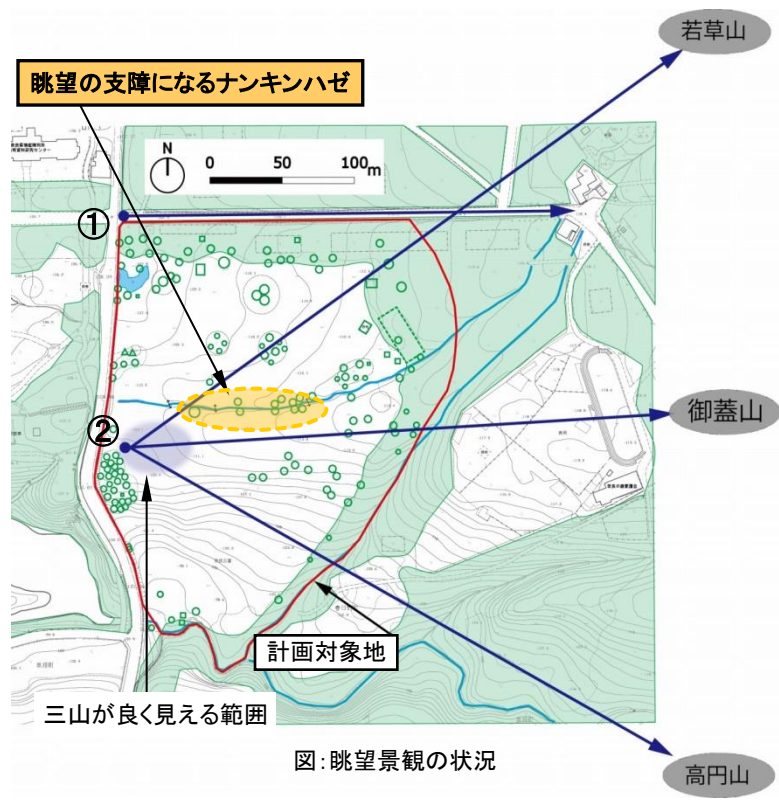
図：眺望景観の状況

●眺望景観の支障となるナンキンハゼ
樹木が点在するため、三山がよく見える範囲は限られている。三山が見える範囲を広げることは、検討に値する。
尾根部から三山への眺望に支障が見られるのは若草山方向で、尾根付近のナンキンハゼが支障となっている。

- ・ ①表参道の景観は、春日大社境内の神域性を顕す重要な景観である。
- ・ ②神山御蓋山展望地から、三山（若草山・御蓋山・高円山）への景観は、奈良公園の特徴を表す眺望景観である。

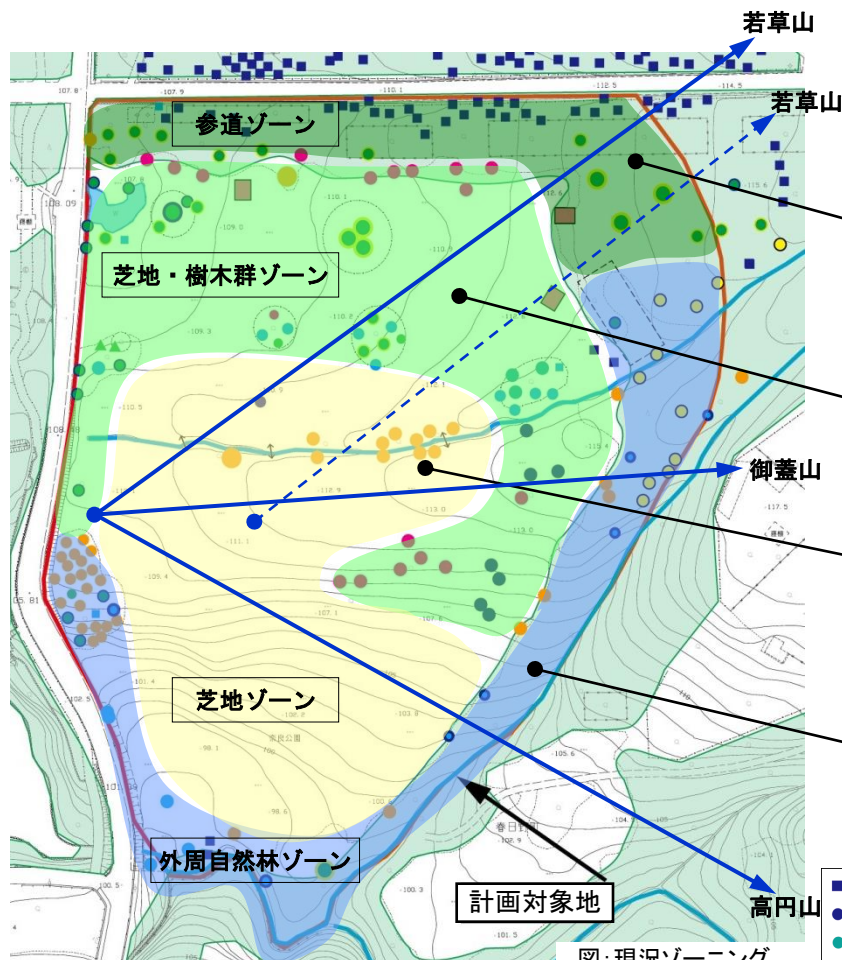
図：現況ゾーニング

計画対象地を、ナンキンハゼを駆除することを前提にしてゾーニングすると、以下の4つに区分できる。

- ・参道景観を形成する樹林ゾーン。主要樹木はスギ、シイ・カシ類、クスノキ等で、大半が植栽樹木と考えられる。
- ・一部の不良樹木の処置とサクラ類の配植の見直しが必要である。

- ・芝地に、数本単位の樹木群が点在するゾーン。主要樹木は、クロマツ、ヒノキ、クスノキ、イチイガシ、ケヤキ、サクラ等で、全て植栽樹木である。
- ・一部過密な樹木群は、択伐による整理が必要である。

- ・広大な芝地と眺望景観が特徴のゾーン。
- ・ナンキンハゼの伐採・除去により、若草山への眺望を改善する必要がある。

- ・芝地外周の自然林のゾーン。主要樹木は、ケヤキ、エノキ、イヌシデ、コナラ、スギ、イロハモミジ、イヌガシ、ナギ、アセビなどである。
- ・シカの採餌対象となる樹木（前出下線部）は、後継樹となる若木が乏しいことから、補植が必要である。
- ・生態系保全のため、ナンキンハゼは全て伐採・除去する必要がある。

- ・計画対象地の植栽・景観は、一部を除き適切に保全・継承されており、大きな問題は見られない。
- ・課題は、将来に向けて持続性のある植栽・景観の形成であり、以下の点を改善する必要がある。
 - ①生態系に悪影響を及ぼすナンキンハゼ（計画対象地各所に生育）の駆除
 - ②参道ゾーンのスギ、カシ類の不良樹木の処置とサクラ類の配植の見直し
 - ③芝地・樹木群ゾーンの過密樹木等の整理
 - ④外周自然林ゾーンの後継樹（ケヤキ、エノキ、イヌシデなど）の育成
