事務連絡  
令和4年3月24日

国土交通省 都市局  
公園緑地・景観課 企画専門官

### 都市公園における安全確保について

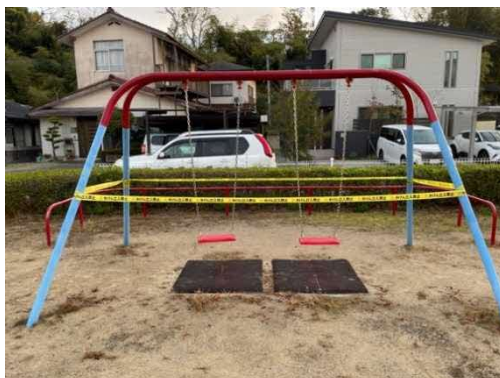
使用禁止後の本格的な措置状況

- 状況
- ・本事故は、12歳男児がブランコで遊んでいたところ、座板とチェーンを繋ぐ吊り金具が外れたため、地面に落下し、右手指を骨折した。
  - ・本遊具は平成13年4月に設置され、令和2年12月に定期点検を実施した際、点検業者から緊急な修繕か更新の検討を求められたが、公園管理者は使用禁止等の措置はせず、月1回の通常点検の状況確認をもって、使用を継続していた。
  - ・座板側の金具、チェーン側の金具とも摩耗し薄くなっており、外れやすくなっていた。
  - ・事故発生後、当該都市内の他の都市公園を含め、点検で「緊急な修繕もしくは更新の検討」の指摘を受けた遊具全てを使用禁止とした。当該遊具については、本格的な措置として連結金具、チェーン及び座板を新品に交換し、市と遊具の定期点検業者との安全確認の後、利用を再開した。

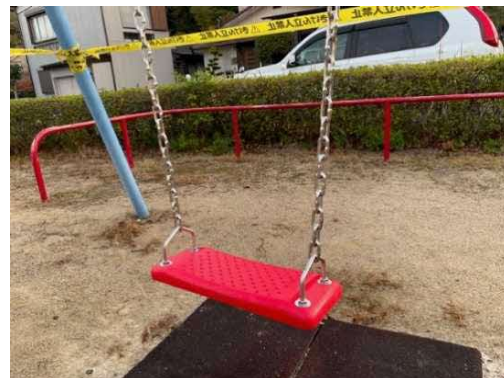
本格的な措置として座板等の交換を実施

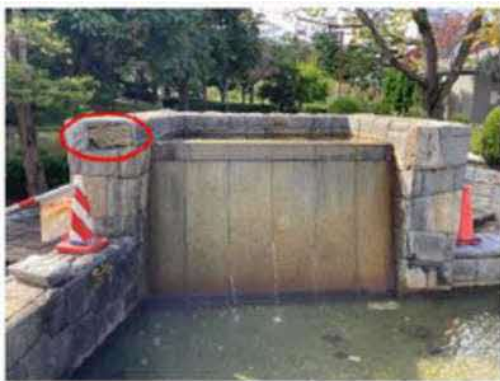
事故発生状況

- 状況
- ・本事故は、8歳女兒が友人とおにごっこ中に石積に登ろうと手をかけたところ、修景用の石が外れて左足甲にぶつかり開放骨折した。
  - ・公園管理者はこの石積に子どもが登ることは想定していなかったため、10月4日に実施した定期点検では、石積については目視点検のみを行い、異常の報告はなかった。
  - ・石積の構造は下図の通り、コンクリート擁壁に石を目地材で固定したものとなるが、設置から26年経過し、目地材の経年劣化により石を固定する力が弱まっていたと考えられ、事故の一因になったものと推察される。
  - ・事故発生後、公園内の同様の石積を打音検査したところ、角などの端部9箇所で浮き等により固定が不十分な箇所が確認され、直ちに剥離・落下する状況ではないことが確認されたが、カラーコーンを設置し、石に触れないよう注意喚起措置を実施した。

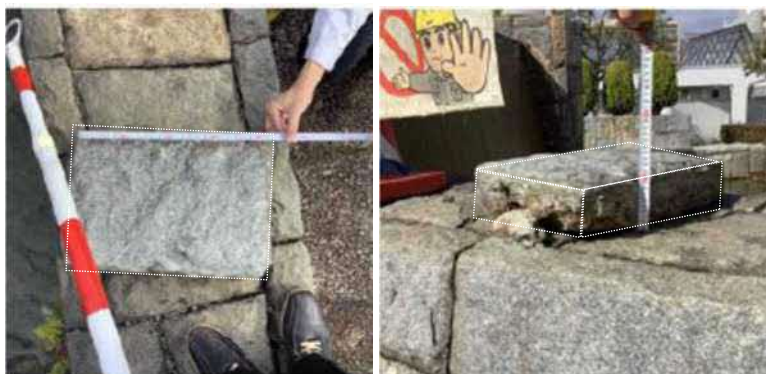
外れた修景用の石

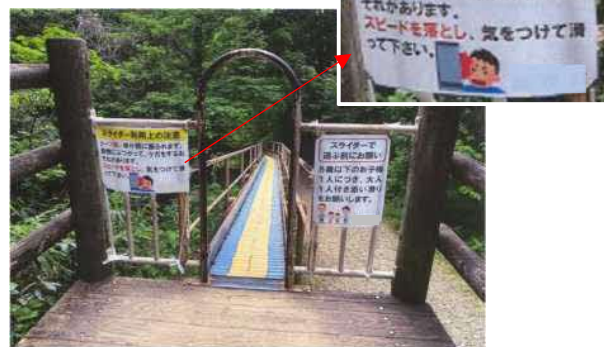
乗り口の注意喚起状況
