令和3年度 第 3 次 第 3 号  
 一般国道109号 トリワ赤井 地質調査業務委託 (道路メンテナンス事業 (国道補修・計画))  
 橋脚ボーリング N-3箇所 弾性波探査1測線=150m  
 Bor.1 L=13.0m (鉛直下向き)  
 Bor.2 L=13.0m (鉛直下向き)  
 Bor.3 L=35.0m (鉛直下向き)

# 岩盤ボーリング柱状図

調査名 一般国道169号トリワ谷橋地質調査業務委託(道路メンテナンス事業)(国道橋りょう補修・計画)

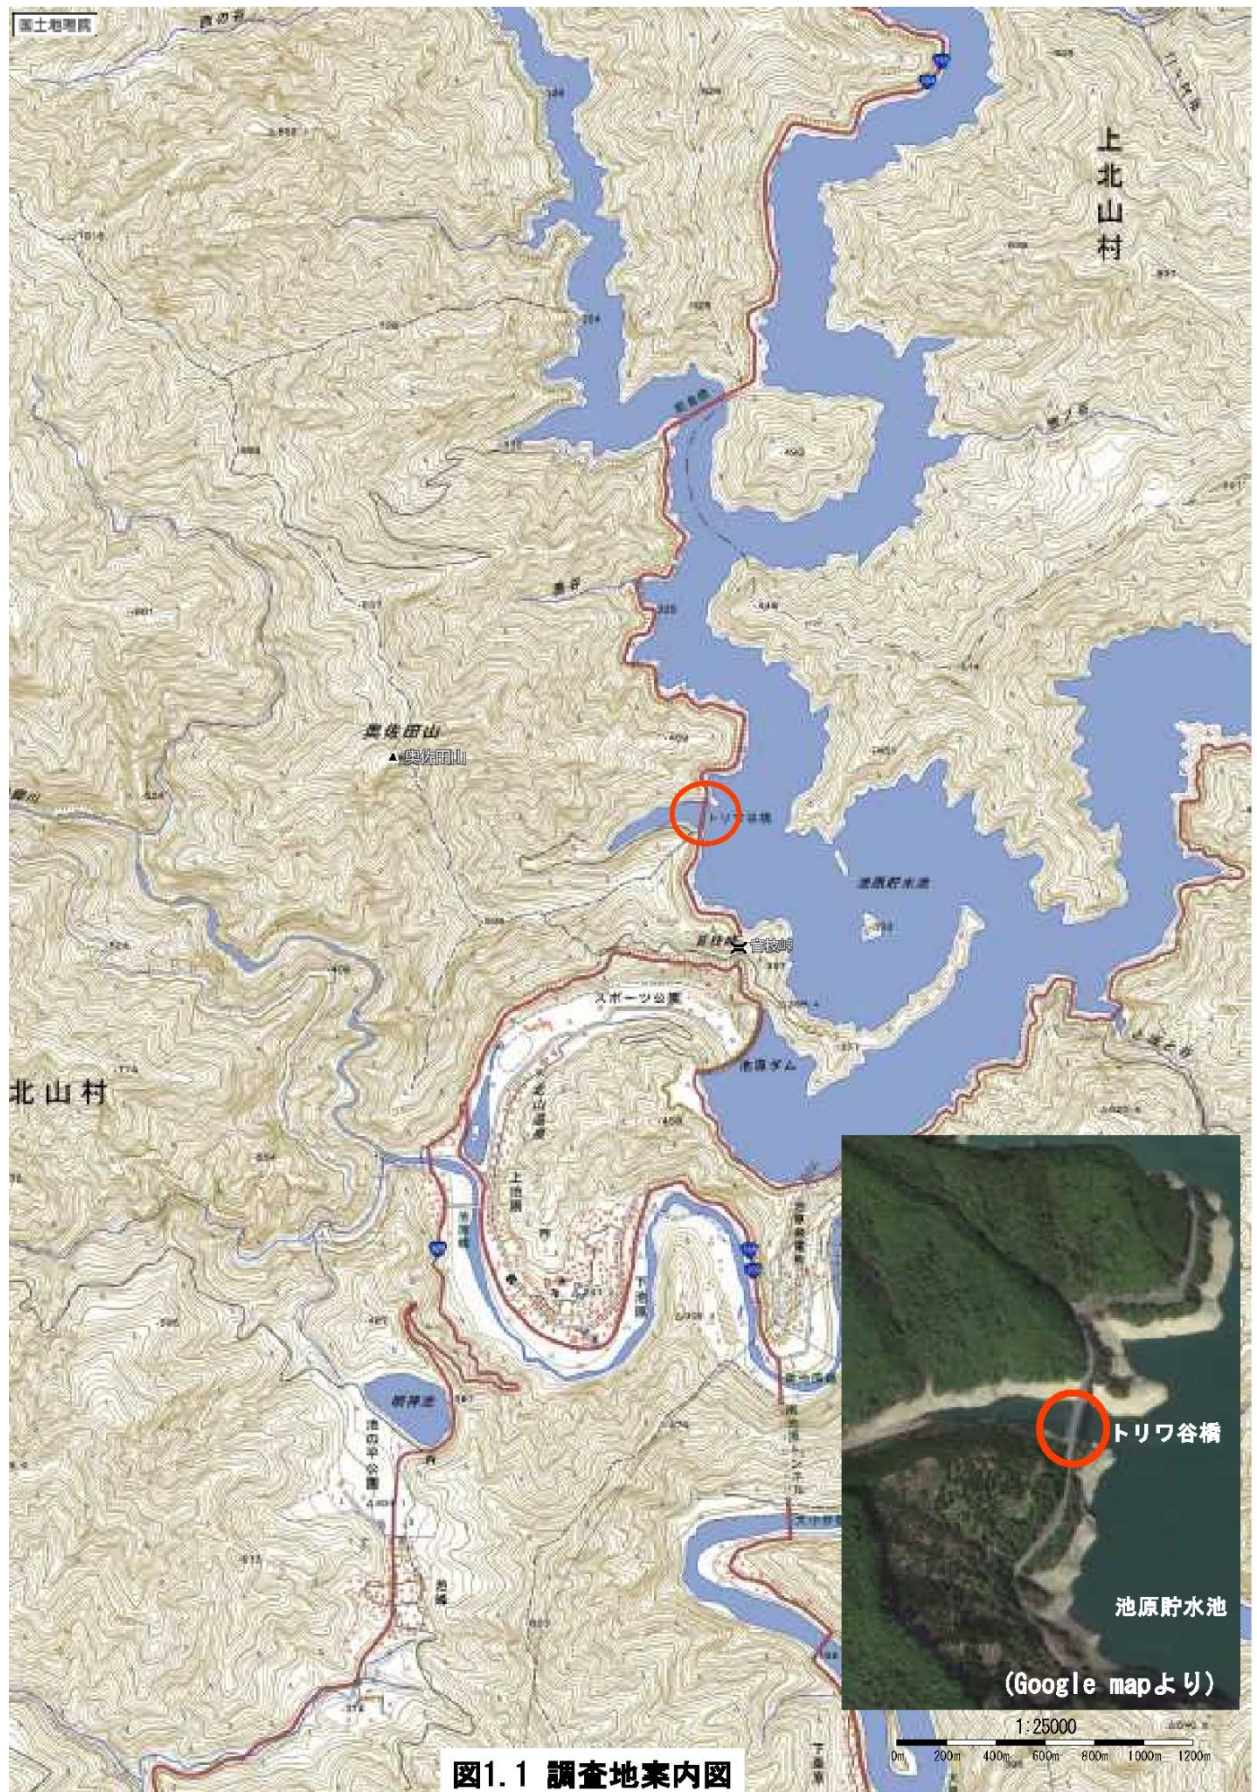
図 1.2 調査位置平面図

調査位置平面図 S=1:750

Bor.2 L=13.0m (鉛直下向き)  
 北緯34° 03' 17.23" 東経136° 58' 08.59" 標高324.42m

Bor.1 L=13.0m (鉛直下向き)  
 北緯34° 03' 21.89" 東経136° 58' 09.61" 標高324.39m

Bor.3 L=35.0m (鉛直下向き)  
 北緯34° 03' 23.34" 東経136° 58' 08.62" 標高356.60m

モニタリングレベル=100m 伏線L=100+150+25m

弾性波探査=150m 1測線
