## 5. 応急対策時の安全管理(参考)

### 5.6 管理基準(案)

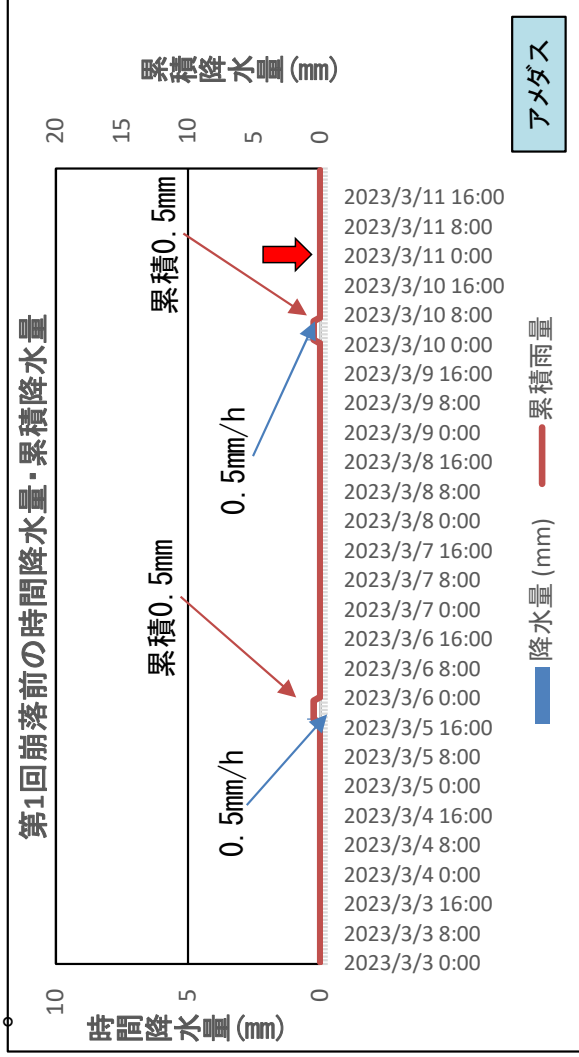
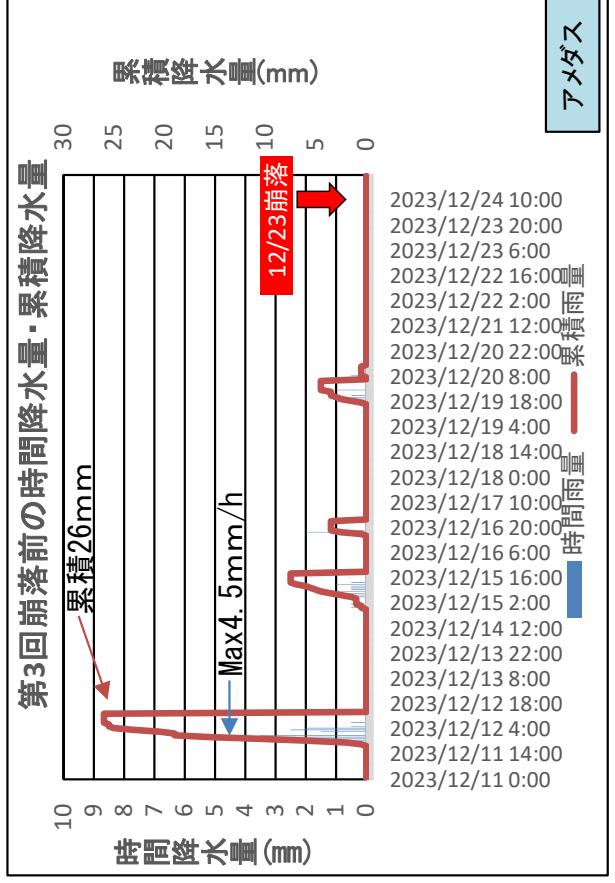
下北山村のアメダス観測結果及び現地設置雨量計観測結果を以下に示す

【降水量】 これまでに3回崩落が発生している。崩落前の降水量観測結果(アメダス)を次頁に示す。その結果、12月23日に岩盤崩壊が発生する前の2023年12月11日の19時から12日7時の間の連続降水量26mm、11日22時の時間降水量4.5mm/h を参考に暫定値として**連続降水量20mm**、**時間降水量4mm/h** を通行止めの雨量基準値とする。
