本格復旧案の検討に必要な調査項目と判明する情報について

本格復旧に必要な調査項目の調査範囲（被災箇所周辺）～選定の考え方①～

本格復旧案の検討に必要な調査内容について ～ 既存調査のレビュー ～

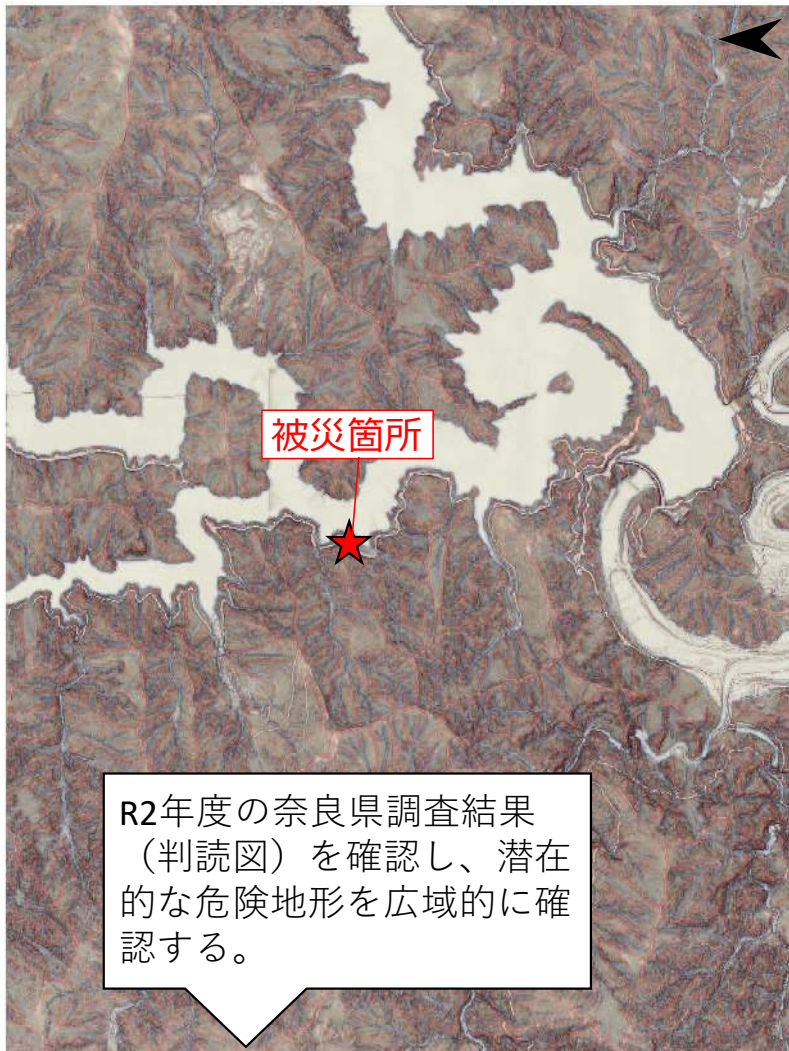
収集資料例：微地形表現図（CS立体図）

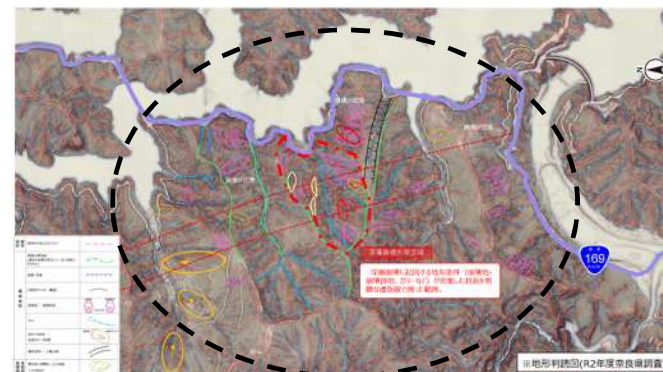
解析範囲

○過去と現在の航空写真測量データから等高線を対比してm単位で地形の変化量、変化状況を確認する。
