国道425号下北山村大瀬地内の崩土による通行止について（第2報）

国道425号 下北山村大瀬崩土 道路防災ドクター
現地調査・診断内容

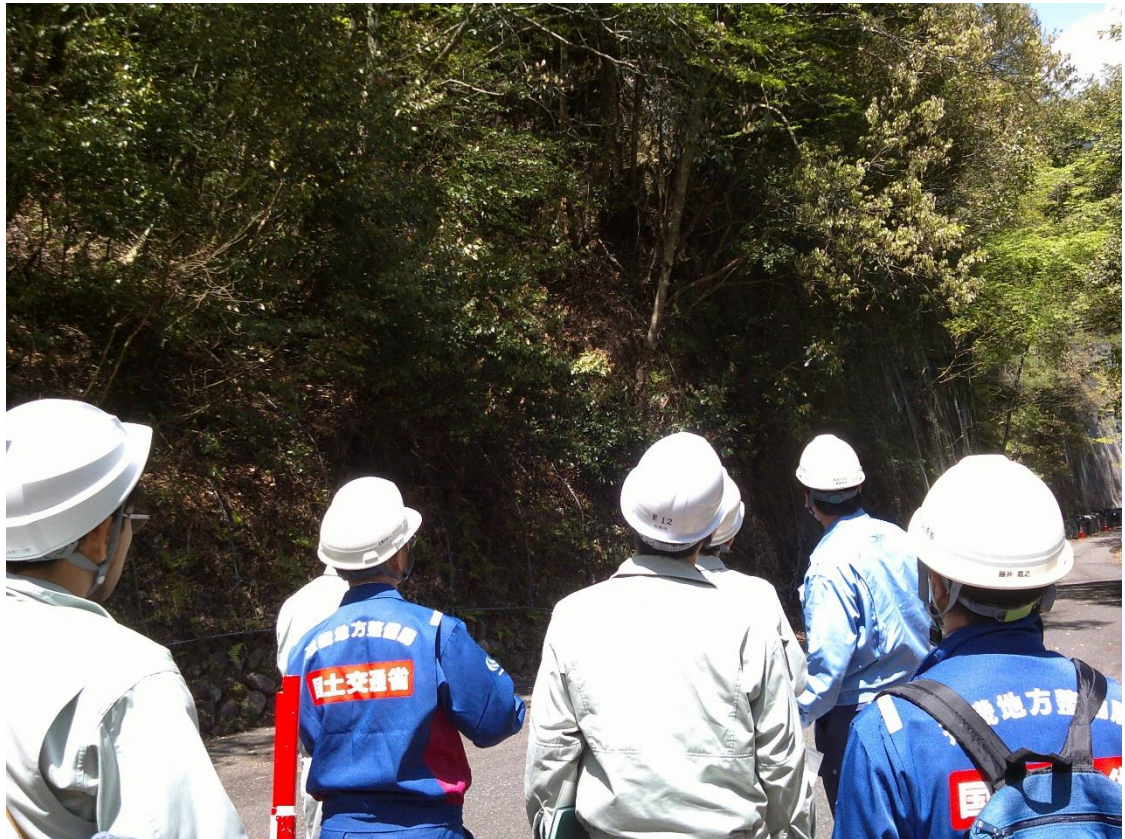
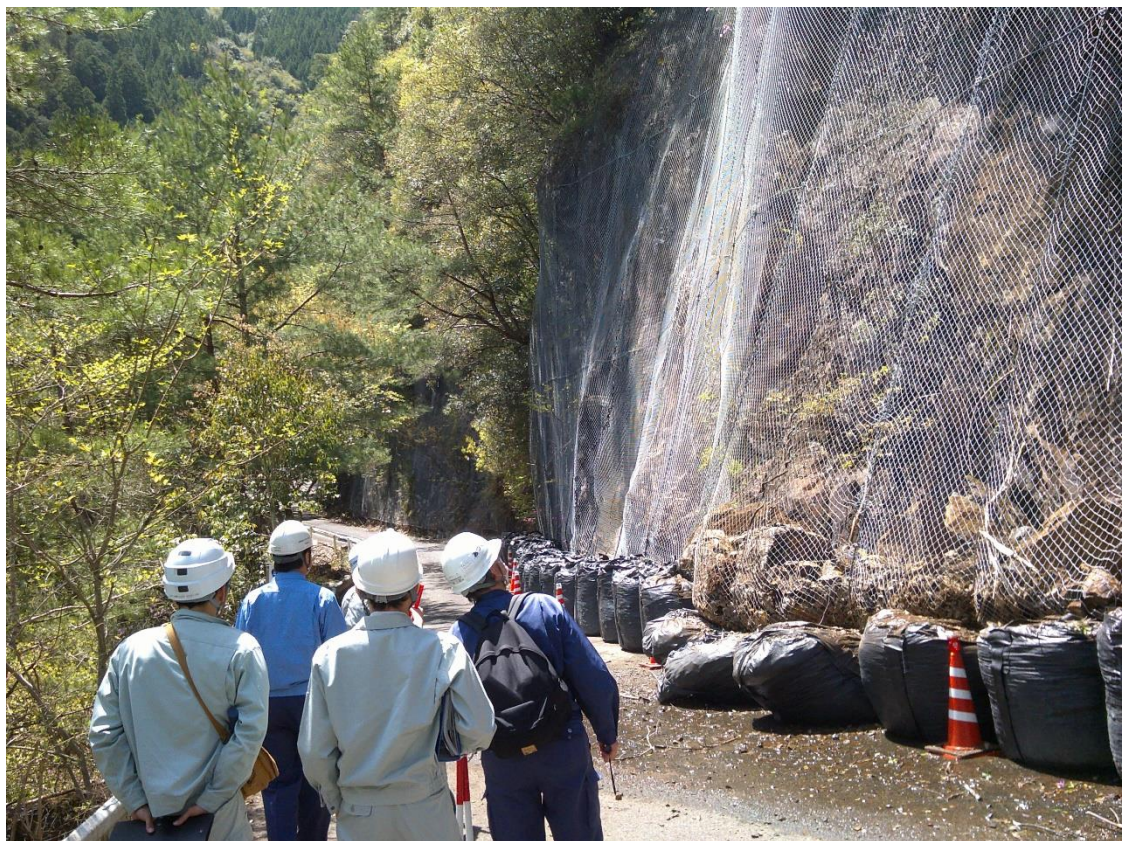
現地調査の状況

- ・潜在的な高角度で、道路側に向かって流れ盤の割れ目が多数存在する。
- ・植物の根の伸長等による割れ目の拡大により、岩盤が崩落したものと推察される。
- ・落ち残りが明確であるため、作業中も落ち残りに注意する必要がある。
- ・周辺には同じように岩盤に割れ目が生じている箇所があり、いつ落ちるかわからない状況のため、ただちに落石防止網工を外すのは危険である。
- ・まずは、岩盤の割れ目の頻度、方向性、状態等を調査し、道路法面の危険箇所マッピングを行う必要がある。
- ・危険箇所マッピングには、節理の入り方、風化の程度、割れ目の開口幅、湧水・表面水の有無、植生等に着目し、実施すること。
- ・路線全体的に節理の発達し、割れ目が見られるので、区間を定めて調査・対策を行って、周囲に水平展開していければよいのではないか。

- ・危険箇所マッピングの結果により対策工の検討を行う。
- ・安全確保のため、簡易な吹き付け等を実施しつつ、不安定岩塊を落としていく。
- ・その後、斜面の状態を確認し、改めて対策工を検討する。
