# 意見交換会 知事説明資料

- (1) 国道169号、国道425号における被災箇所について
- (2) 3村（下北山村・上北山村・川上村）への支援パッケージ

令和6年6月11日（火）

# 1) 国道169号 吉野郡下北山村上池原地内 被災状況

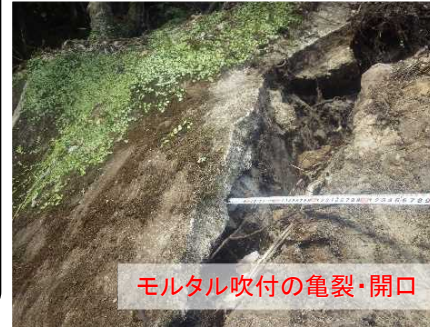
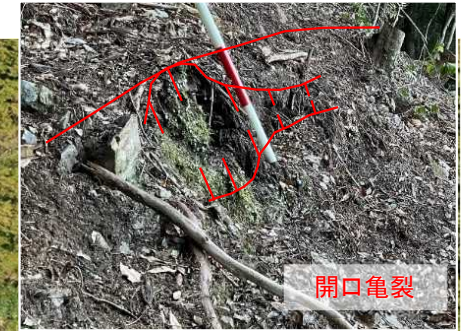
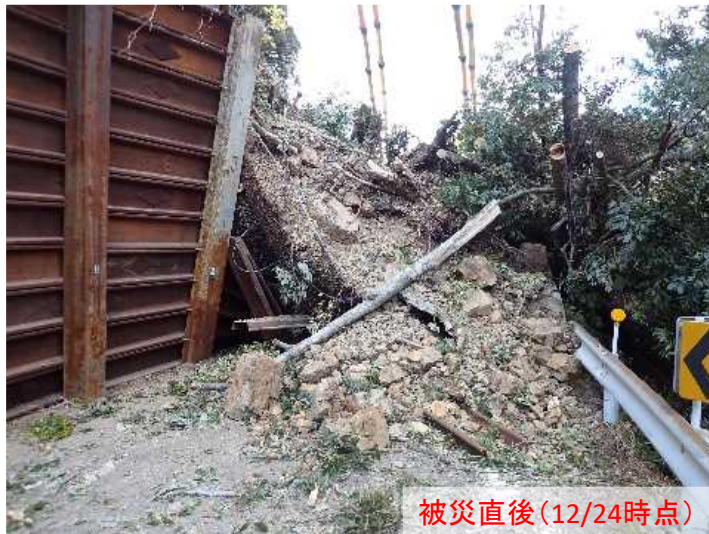
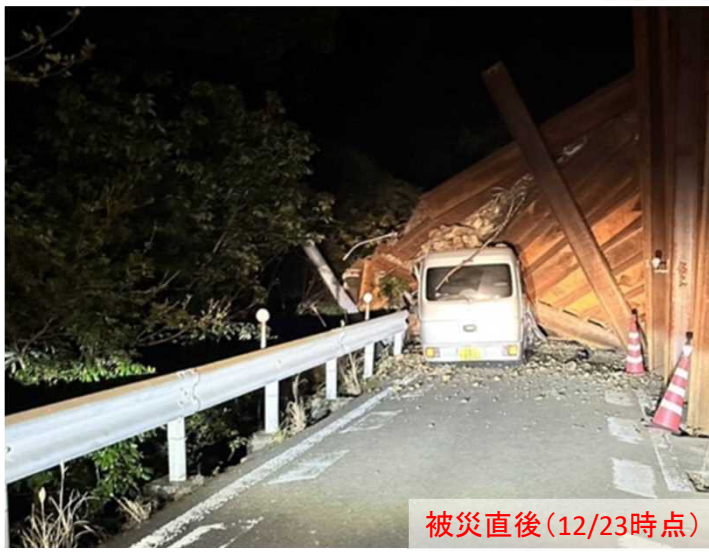
## ■ 被災状況

- ① 日時：令和5年12月23日（土）21時04分  
モルタル吹付により法面保護がされている斜面において崩壊が発生
- ② 場所：奈良県吉野郡下北山村前鬼～上池原
- ③ 延長：被災延長 約20m
- ④ 被害：被災車両①（1名死亡）、  
被災車両②（1名重傷）

深さ30m付近の地層にも岩盤の亀裂面が見られるなど、深層崩壊の恐れが判明

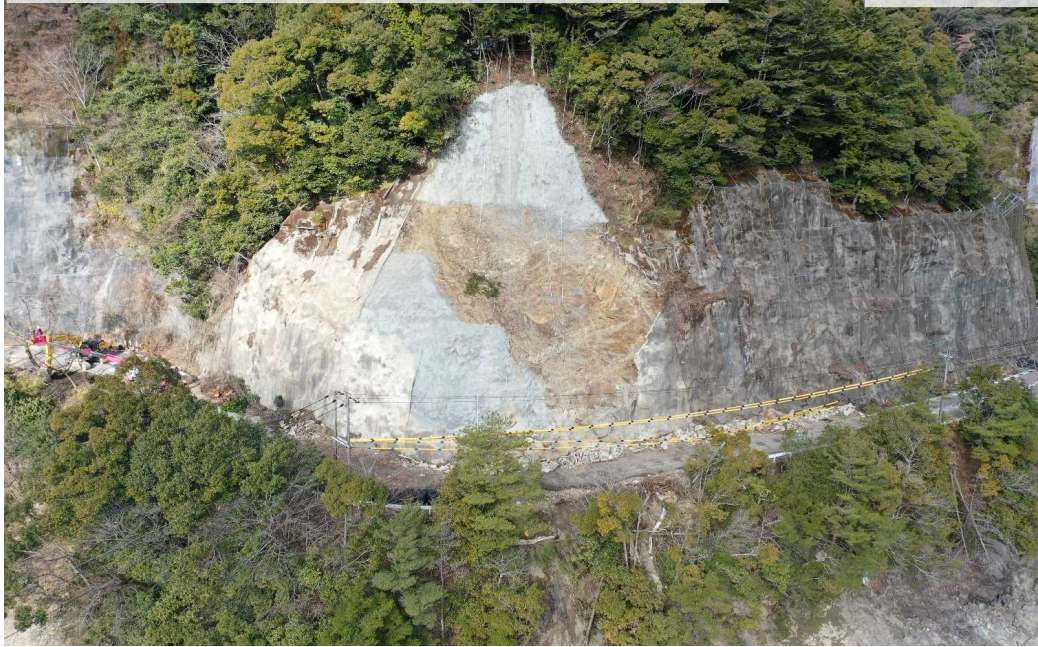
R6.1.22撮影

写真① 応急対策工事 (斜面仮吹き)

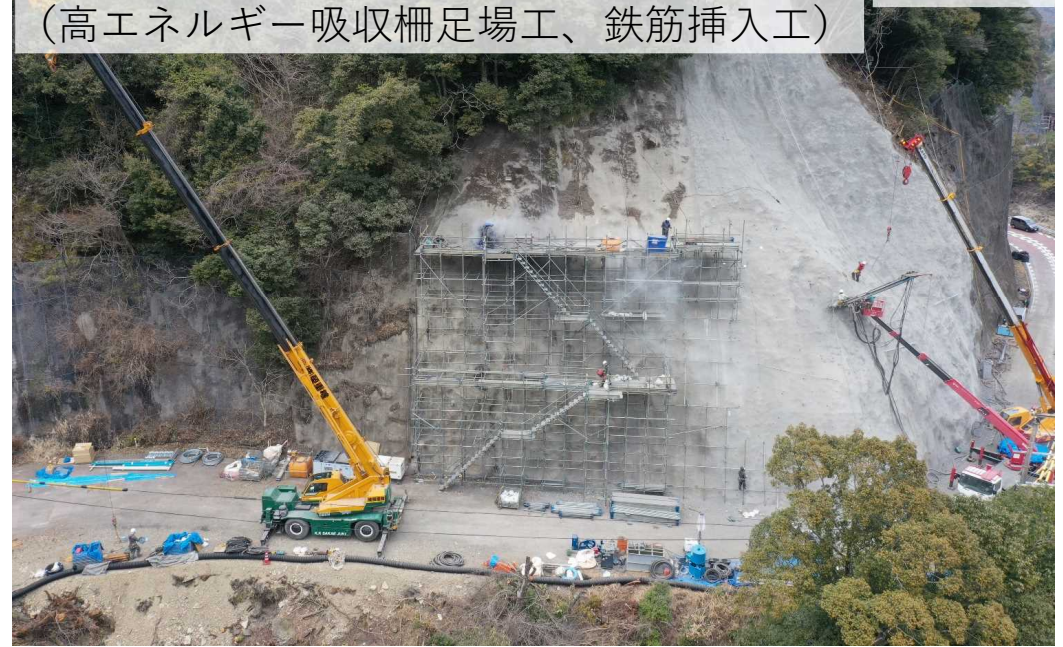
R6.2.14撮影

写真② 応急対策工事  
(高エネルギー吸収柵足場工、鉄筋挿入工)

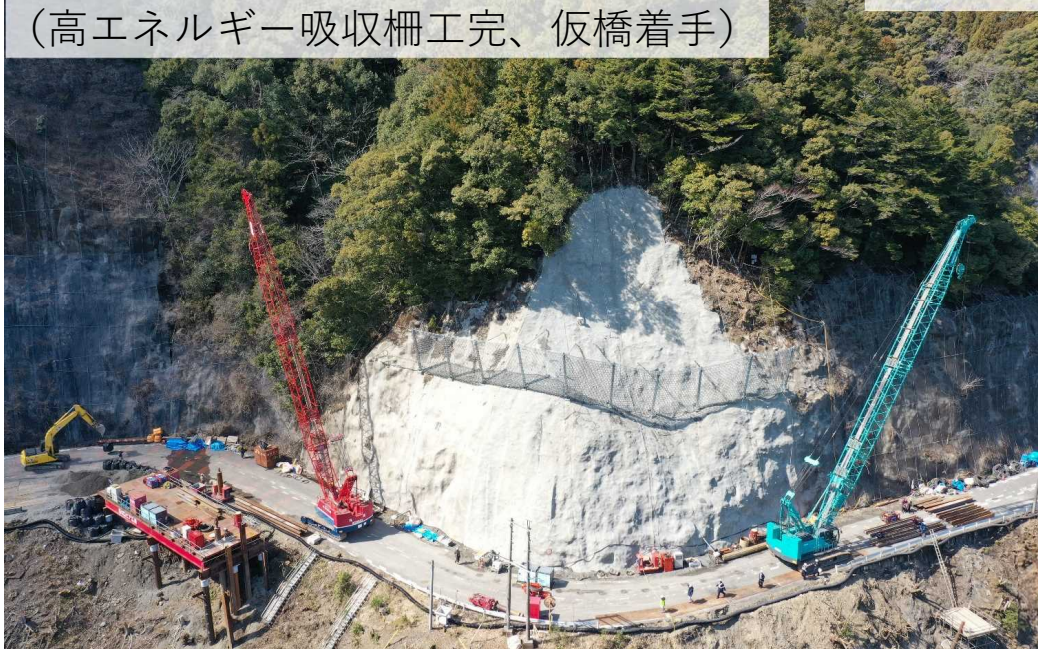
R6.3.13撮影

写真③ 応急対策工事  
(高エネルギー吸収柵工完、仮橋着手)

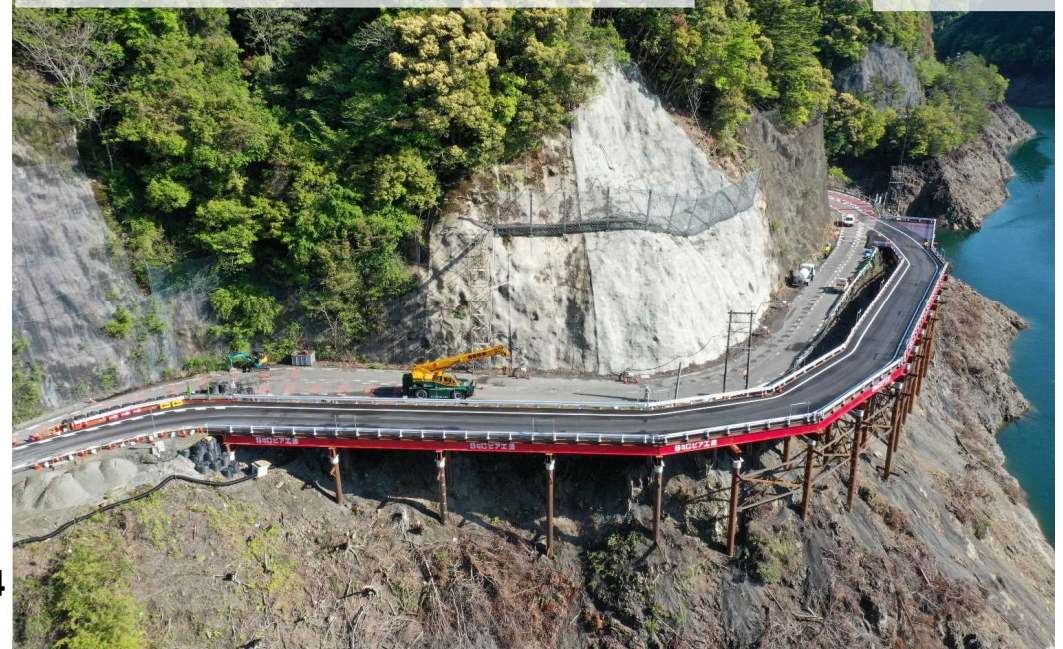
R6.4.28撮影

写真④ 応急対策工事 (仮橋完成)

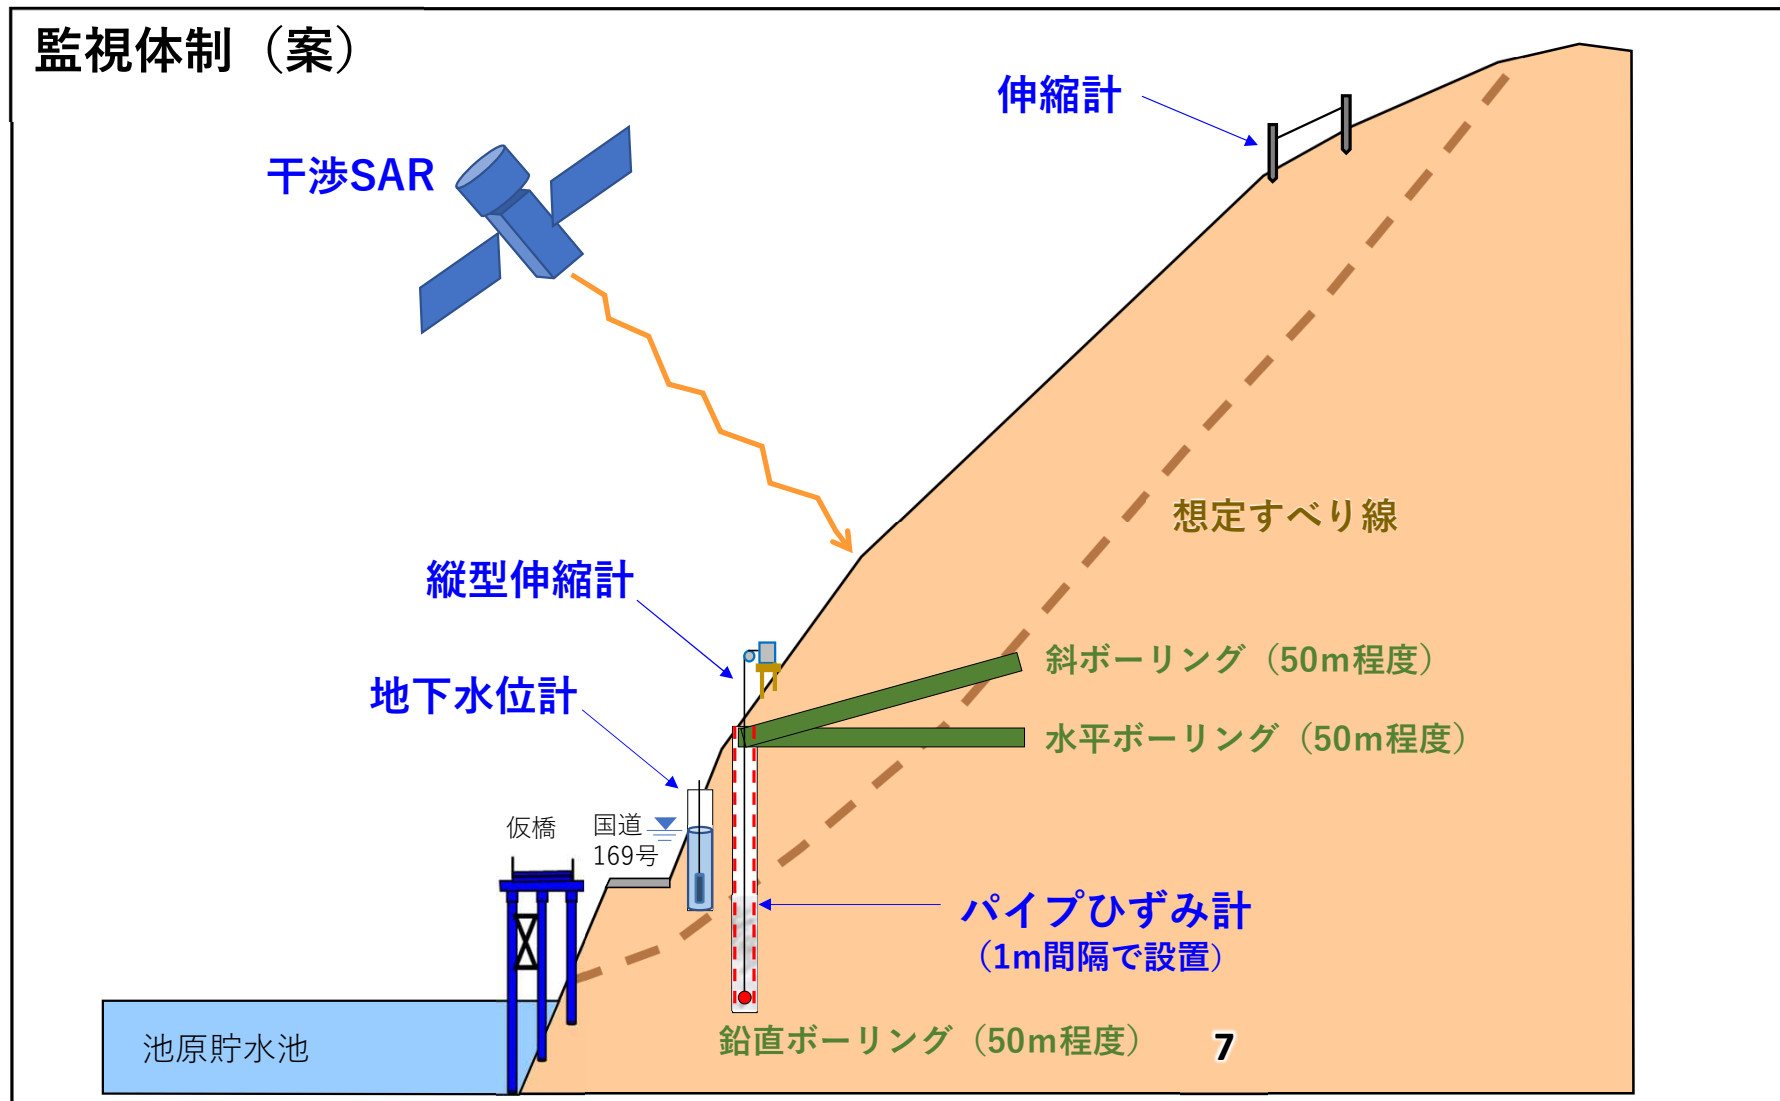
- 本格復旧が完了するまで数年を要する見込み
- 仮橋は、深層崩壊危険流域に位置し、深部からの崩壊時には倒壊の可能性が高い
- 崩壊の危険性を把握するための監視体制を構築する

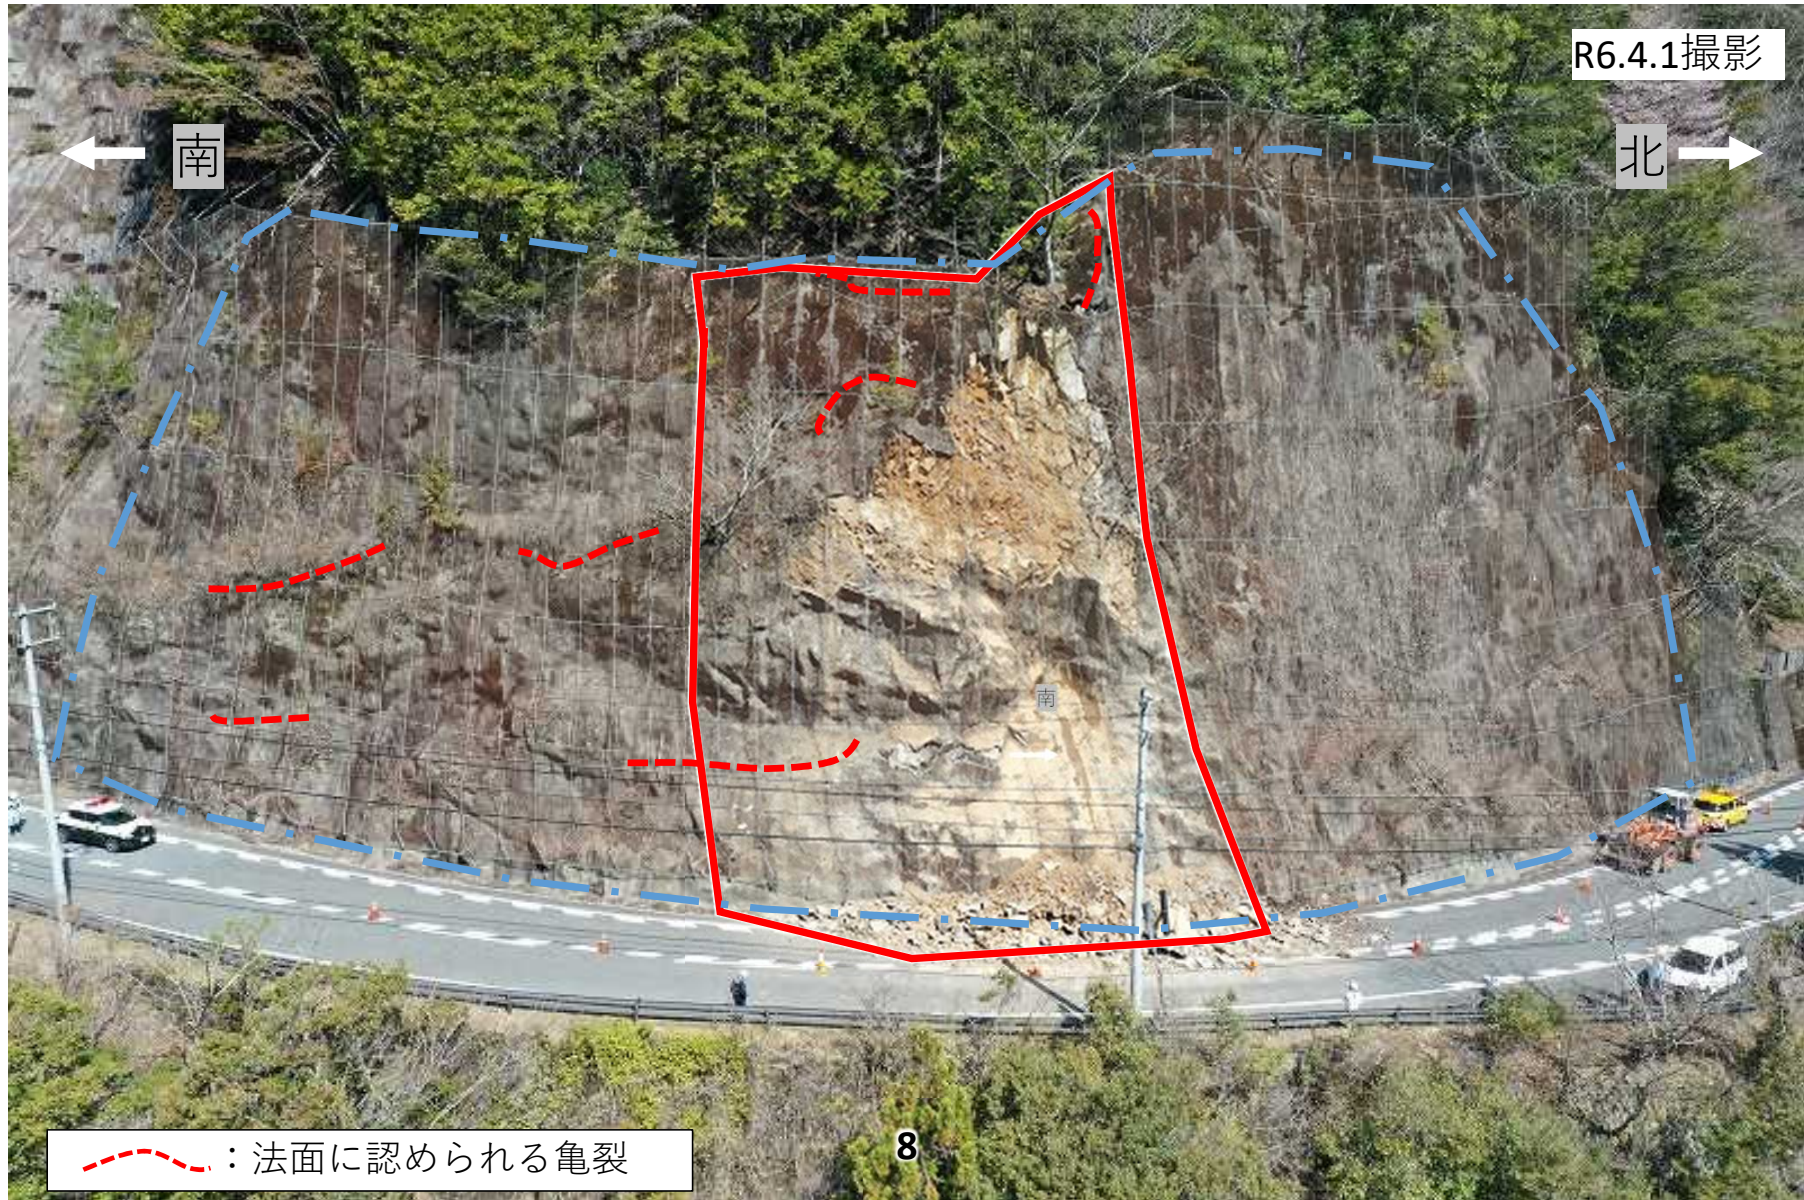
- ① 日時：令和6年4月1日（月）7時45分  
モルタル吹付により法面保護がされている斜面において崩壊が発生
- ② 場所：奈良県吉野郡上北山村西原
- ③ 延長：被災延長 約20m

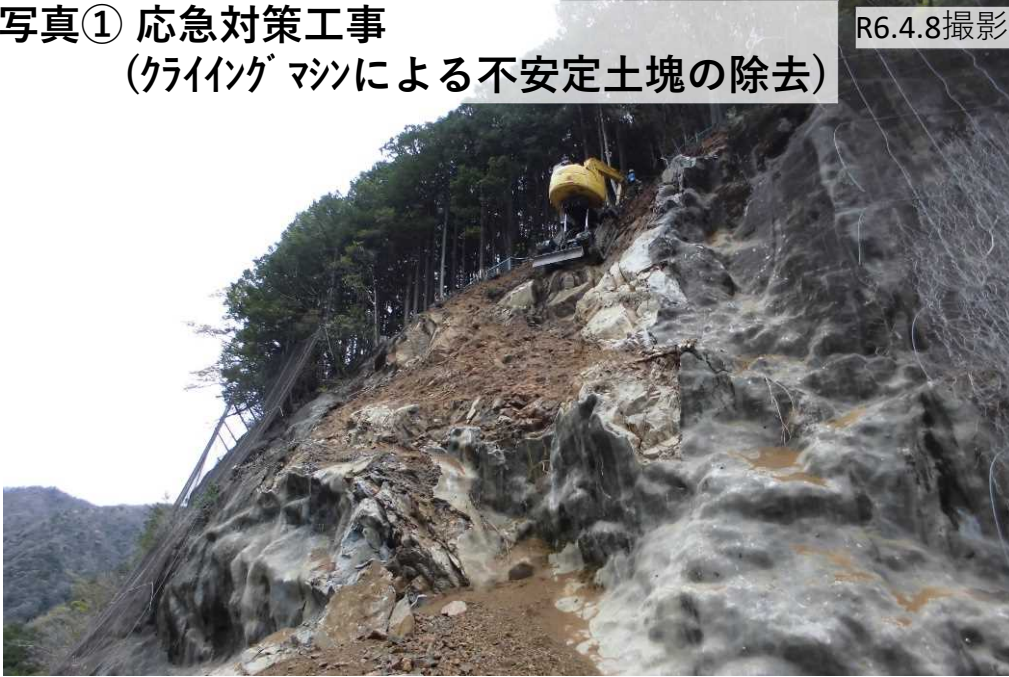
R6.4.8撮影

写真① 応急対策工事  
(クレーンマシンによる不安定土塊の除去)

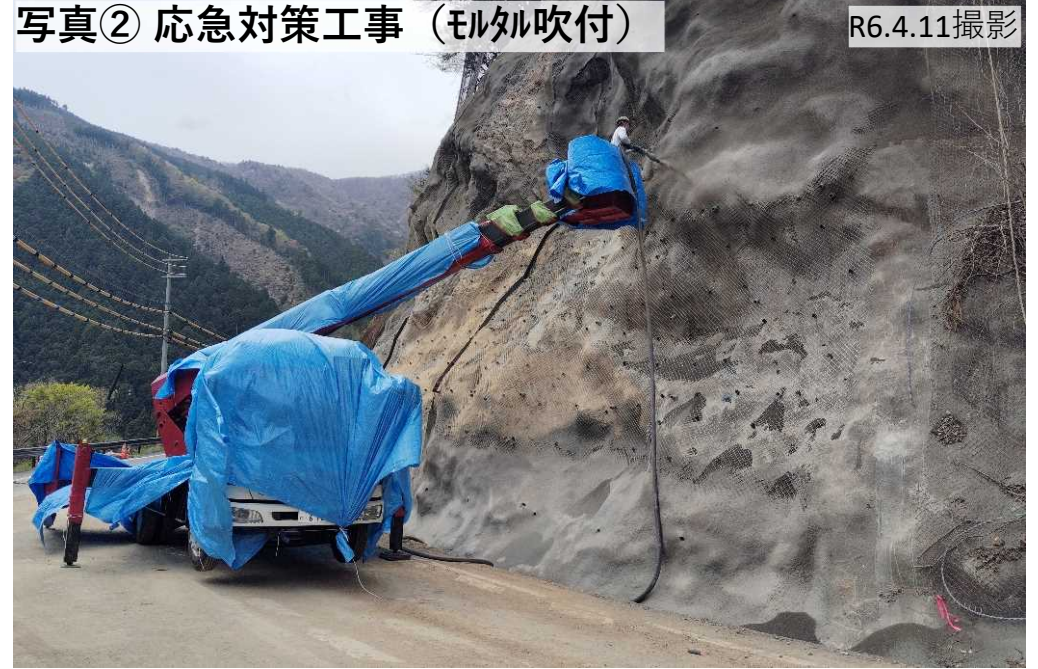
R6.4.11撮影

写真② 応急対策工事 (珪砂吹付)

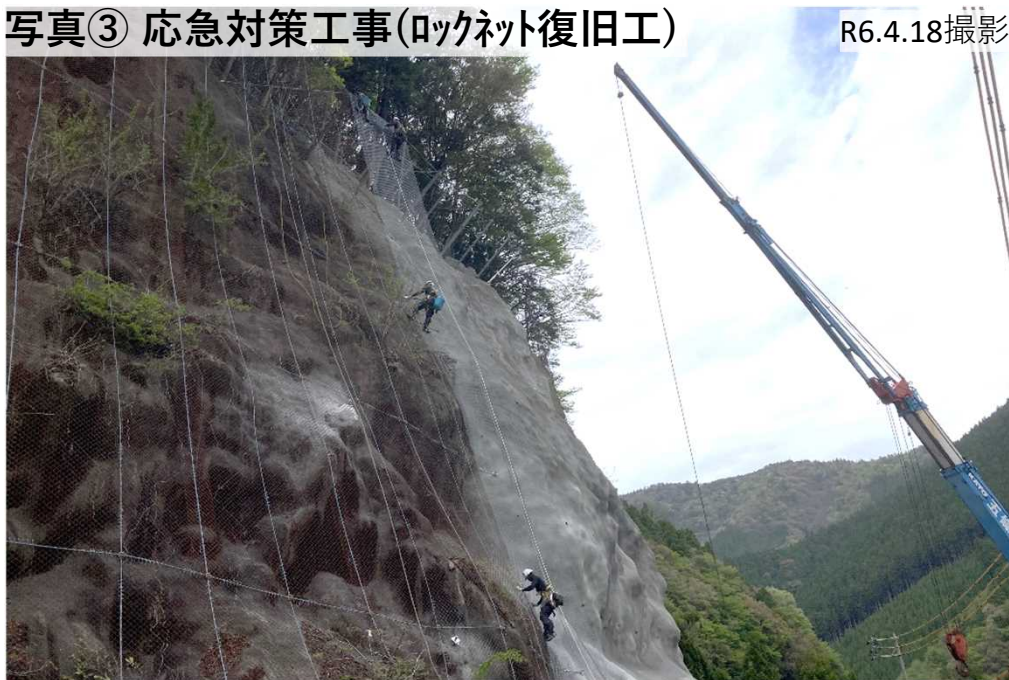
R6.4.18撮影

写真③ 応急対策工事(ロックネット復旧工)

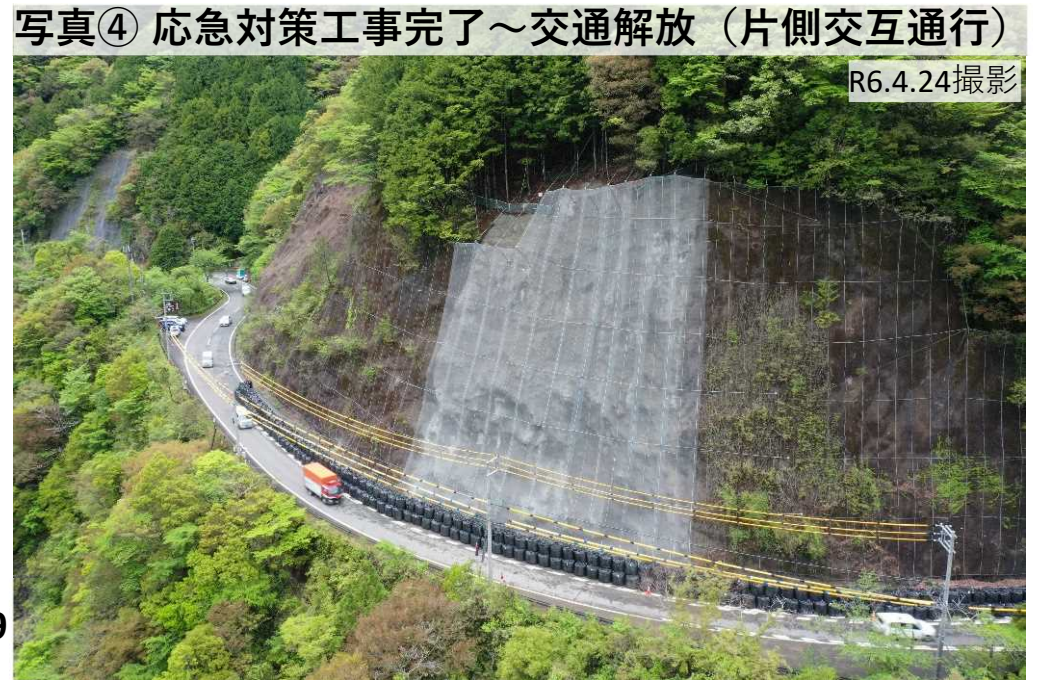
R6.4.24撮影

写真④ 応急対策工事完了～交通解放 (片側交互通行)
