■平面図

■進捗状況

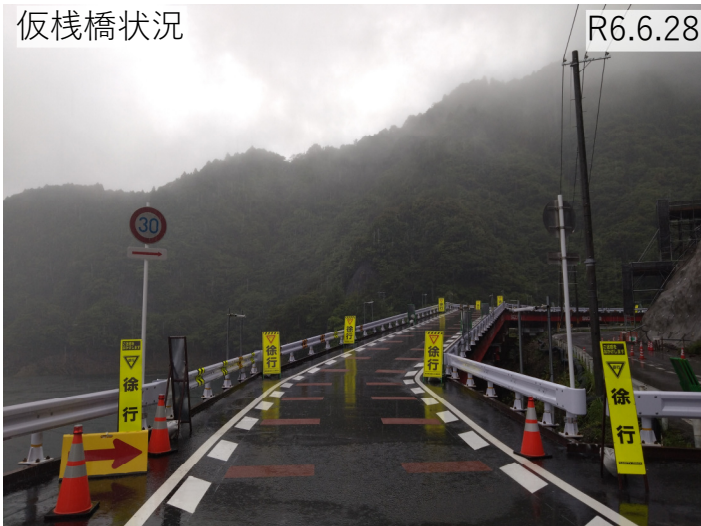
仮橋状況

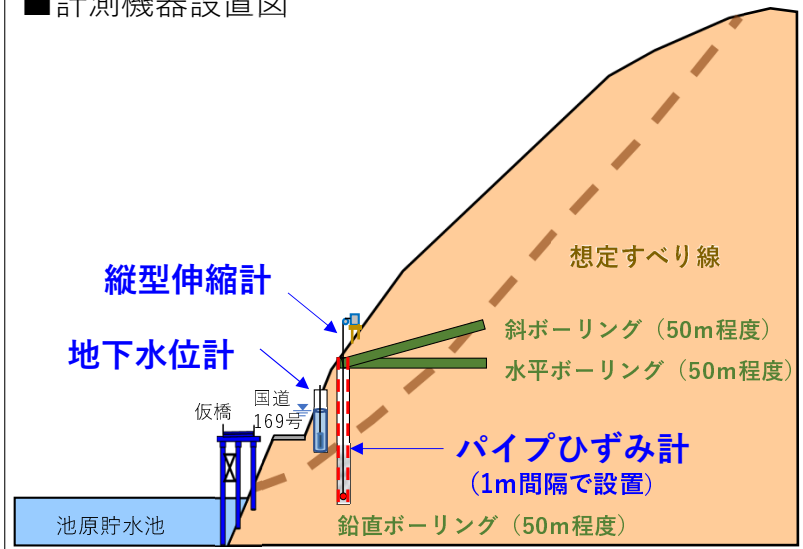
■計測機器設置図

- 6月17日： 計測孔① 縦型伸縮計、パイプひずみ計の設置作業中
計測孔② 縦型伸縮計、パイプひずみ計、地下水位計の設置作業中
- 6月19日： 計測機器の設置が完了
- 6月26日： 計測結果等を有識者に確認
- 6月27日： 国土交通省より、本格復旧については、国の権限代行による災害復旧事業として実施することが発表
- 6月28日： 一般車両の片側交互通行による仮橋通行開始
雨量規制基準値（ ■時間雨量 25mm/hr ■連続雨量 70mm ）
