# 報 道 資 料

奈良県県土マネジメント部道路マネジメント課

## 国道425号（十津川村<sup>にしなか</sup>西中地内）の崩土による 通行止について（第2報）

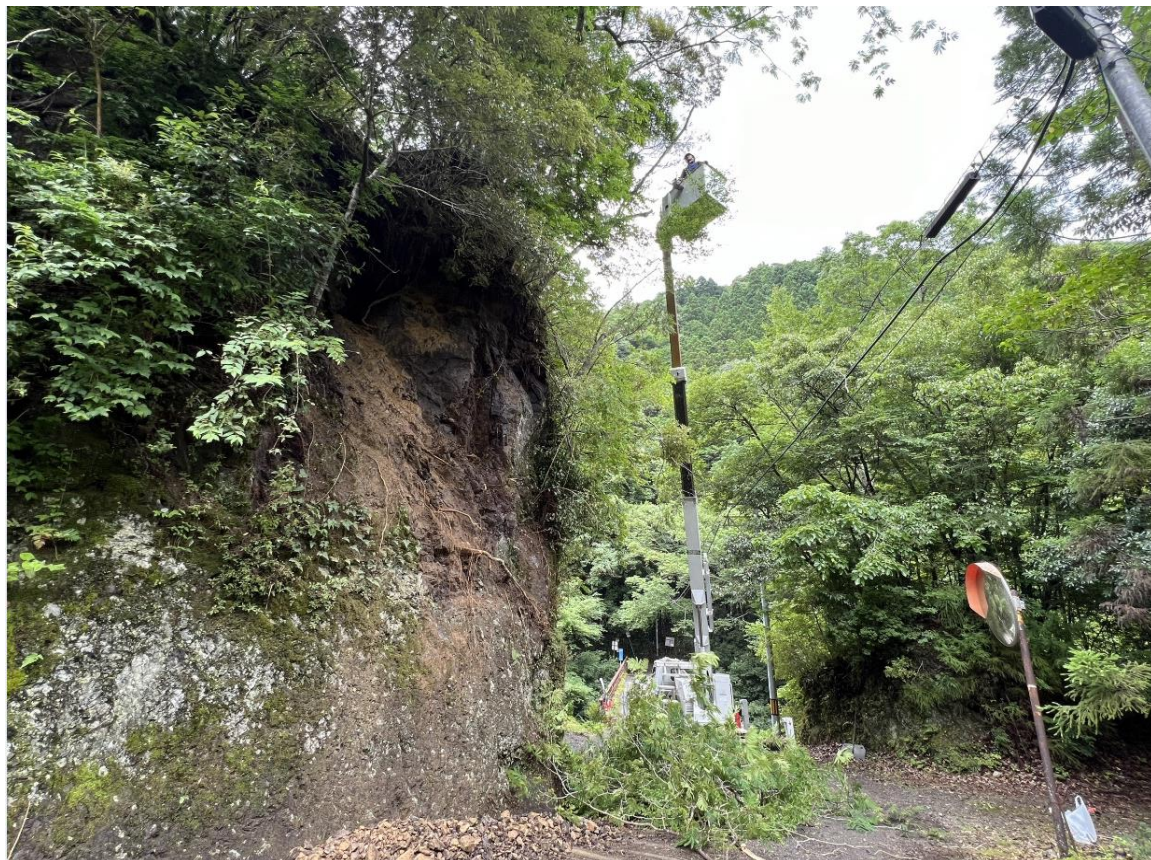
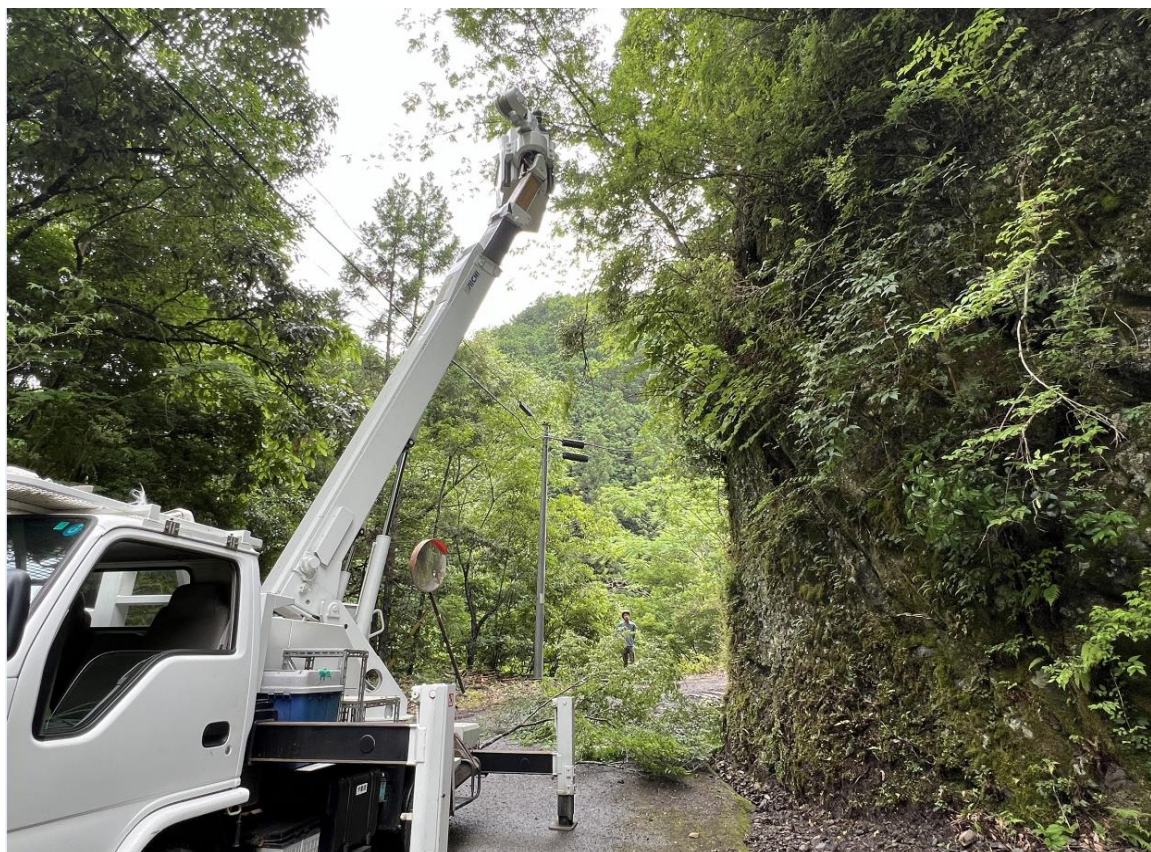
6/29 崩土現場写真  
(国道425号十津川村小坪瀬)  
(7月2日撮影)

また、十津川村<sup>こつもぜ</sup>小坪瀬地内の崩土（6月29日発生）については、崩壊箇所以外に変状がないことが確認できたため、13:30に法面の落ち残りの撤去等に着手しました。

作業が順調に進めば、法面監視員を配置の上、本日中に一般車両の交通開放を行い、孤立集落を解消できる見込みです。
