国道169号 高原トンネル安全対策検討会 資料

令和6年7月12日

1.対象地区の概要

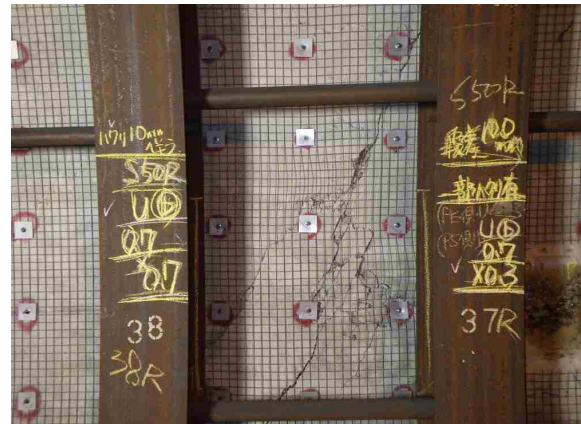
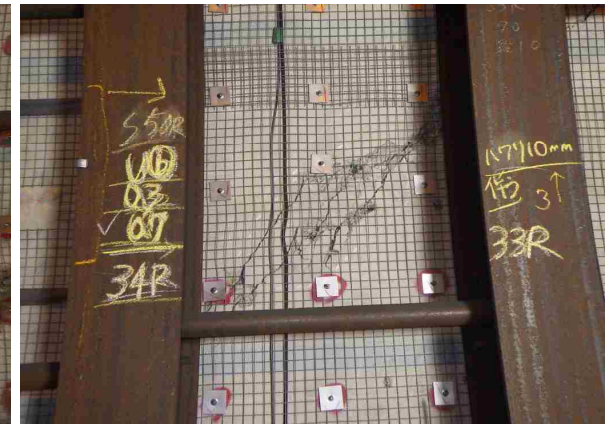
トンネル被災状況

日付	奈良県
平成10年3月23日	高原トンネル供用開始(川上村迫~白川渡地内)
平成25年9月30日	トンネル ストック点検実施(判定Ⅱa)
平成30年11月9日	トンネル 定期点検 現地踏査
	⇒南坑口付近の覆工にひび割れ確認
平成30年12月1日	全面通行止め
平成30年12月18日	国道169号高原トンネル安全対策検討会の設置及び第1回検討会実施
平成31年1月31日	専門家による現地踏査実施
平成31年2月	応急対策工事施工
平成31年2月19日	第2回国道169号高原トンネル安全対策検討会実施
平成31年3月15日	第3回国道169号高原トンネル安全対策検討会実施
平成31年4月17日	全面通行止め解除
令和元年8月2日	第4回国道169号高原トンネル安全対策検討会実施
令和元年11月9日～現在	<ul style="list-style-type: none"> ・トンネル 点検 (応急対策区間)(年4回) ・観測孔を随時増やししながら地すべりの移動量を自動観測で監視
令和2年1月15日	第5回国道169号高原トンネル安全対策検討会実施
令和2年7月10日	第6回国道169号高原トンネル安全対策検討会実施
令和4年8月3日～4日	施工前の監視方針について委員の先生方に持ち回りで説明を実施
令和4年6月～令和6年2月	トンネル上部斜面にて横ボーリング工およびアンカー工事施工

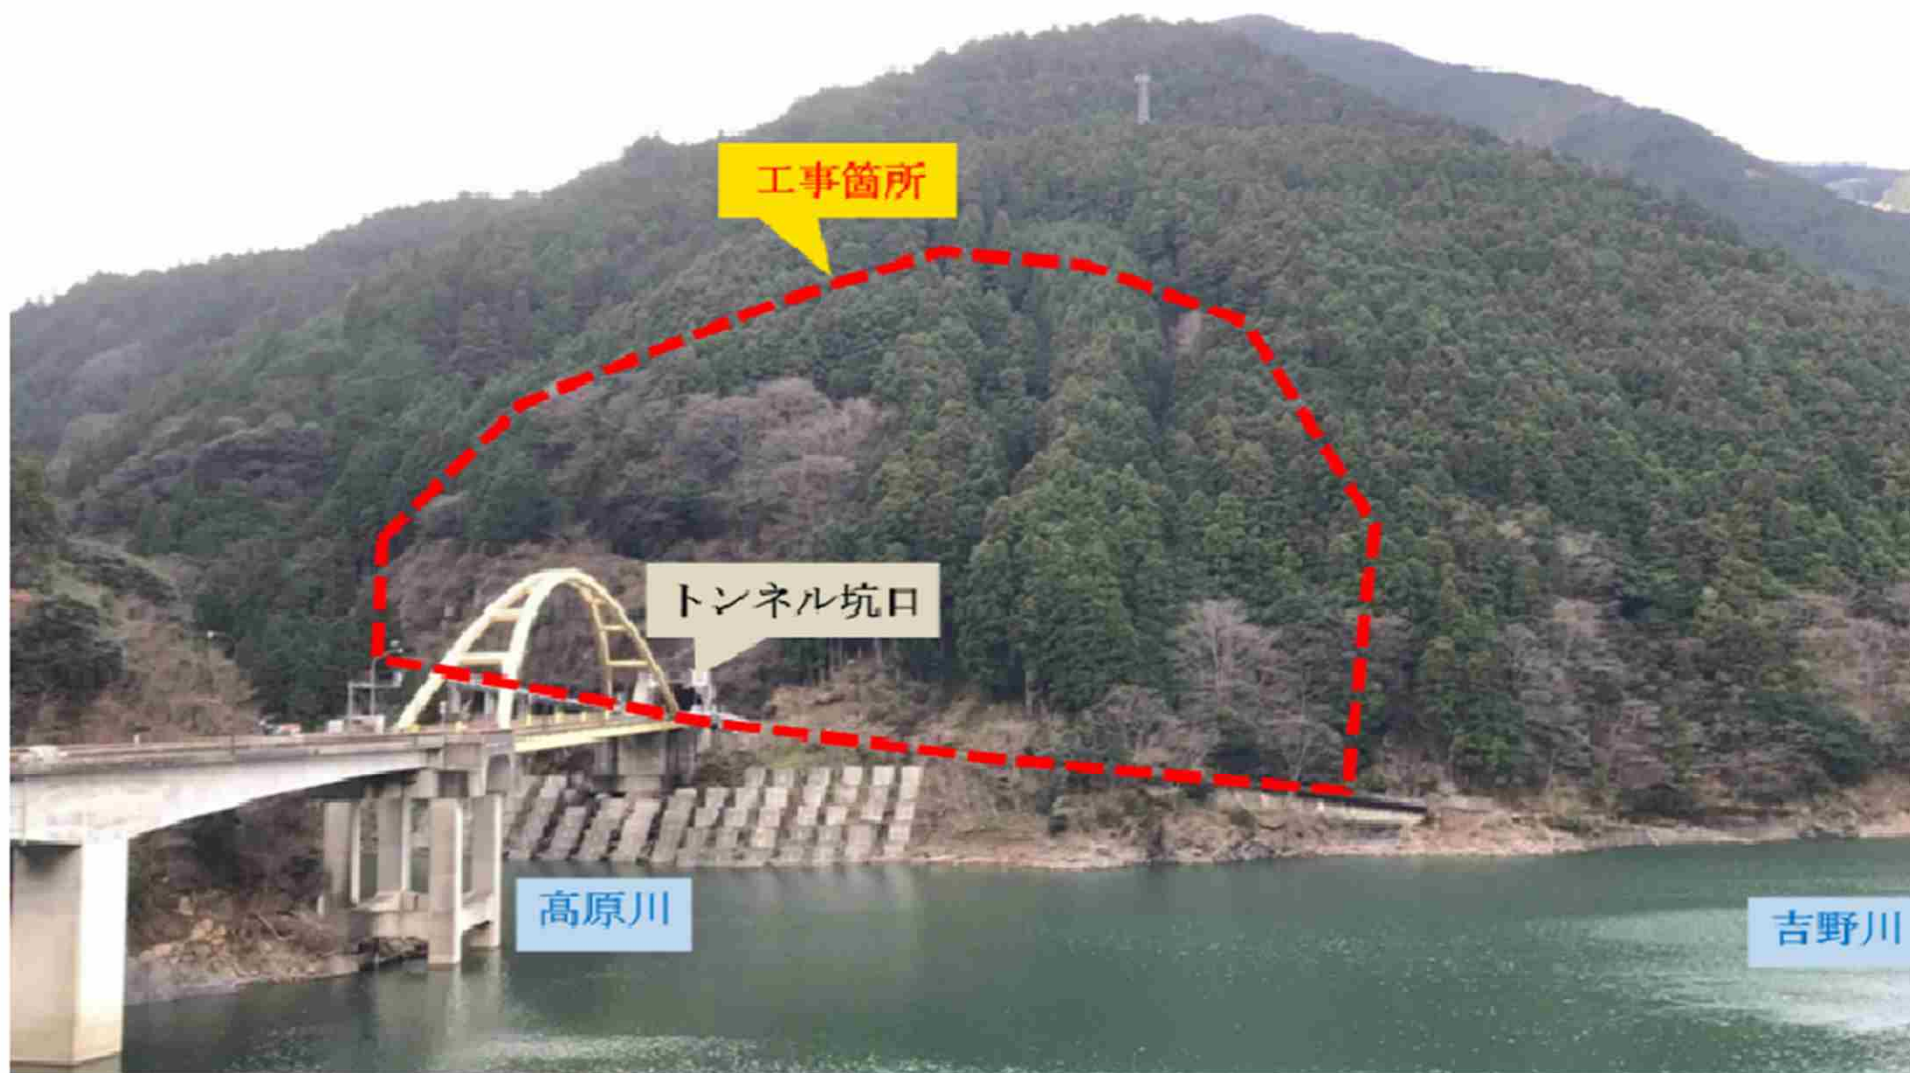
現地写真（着手前）

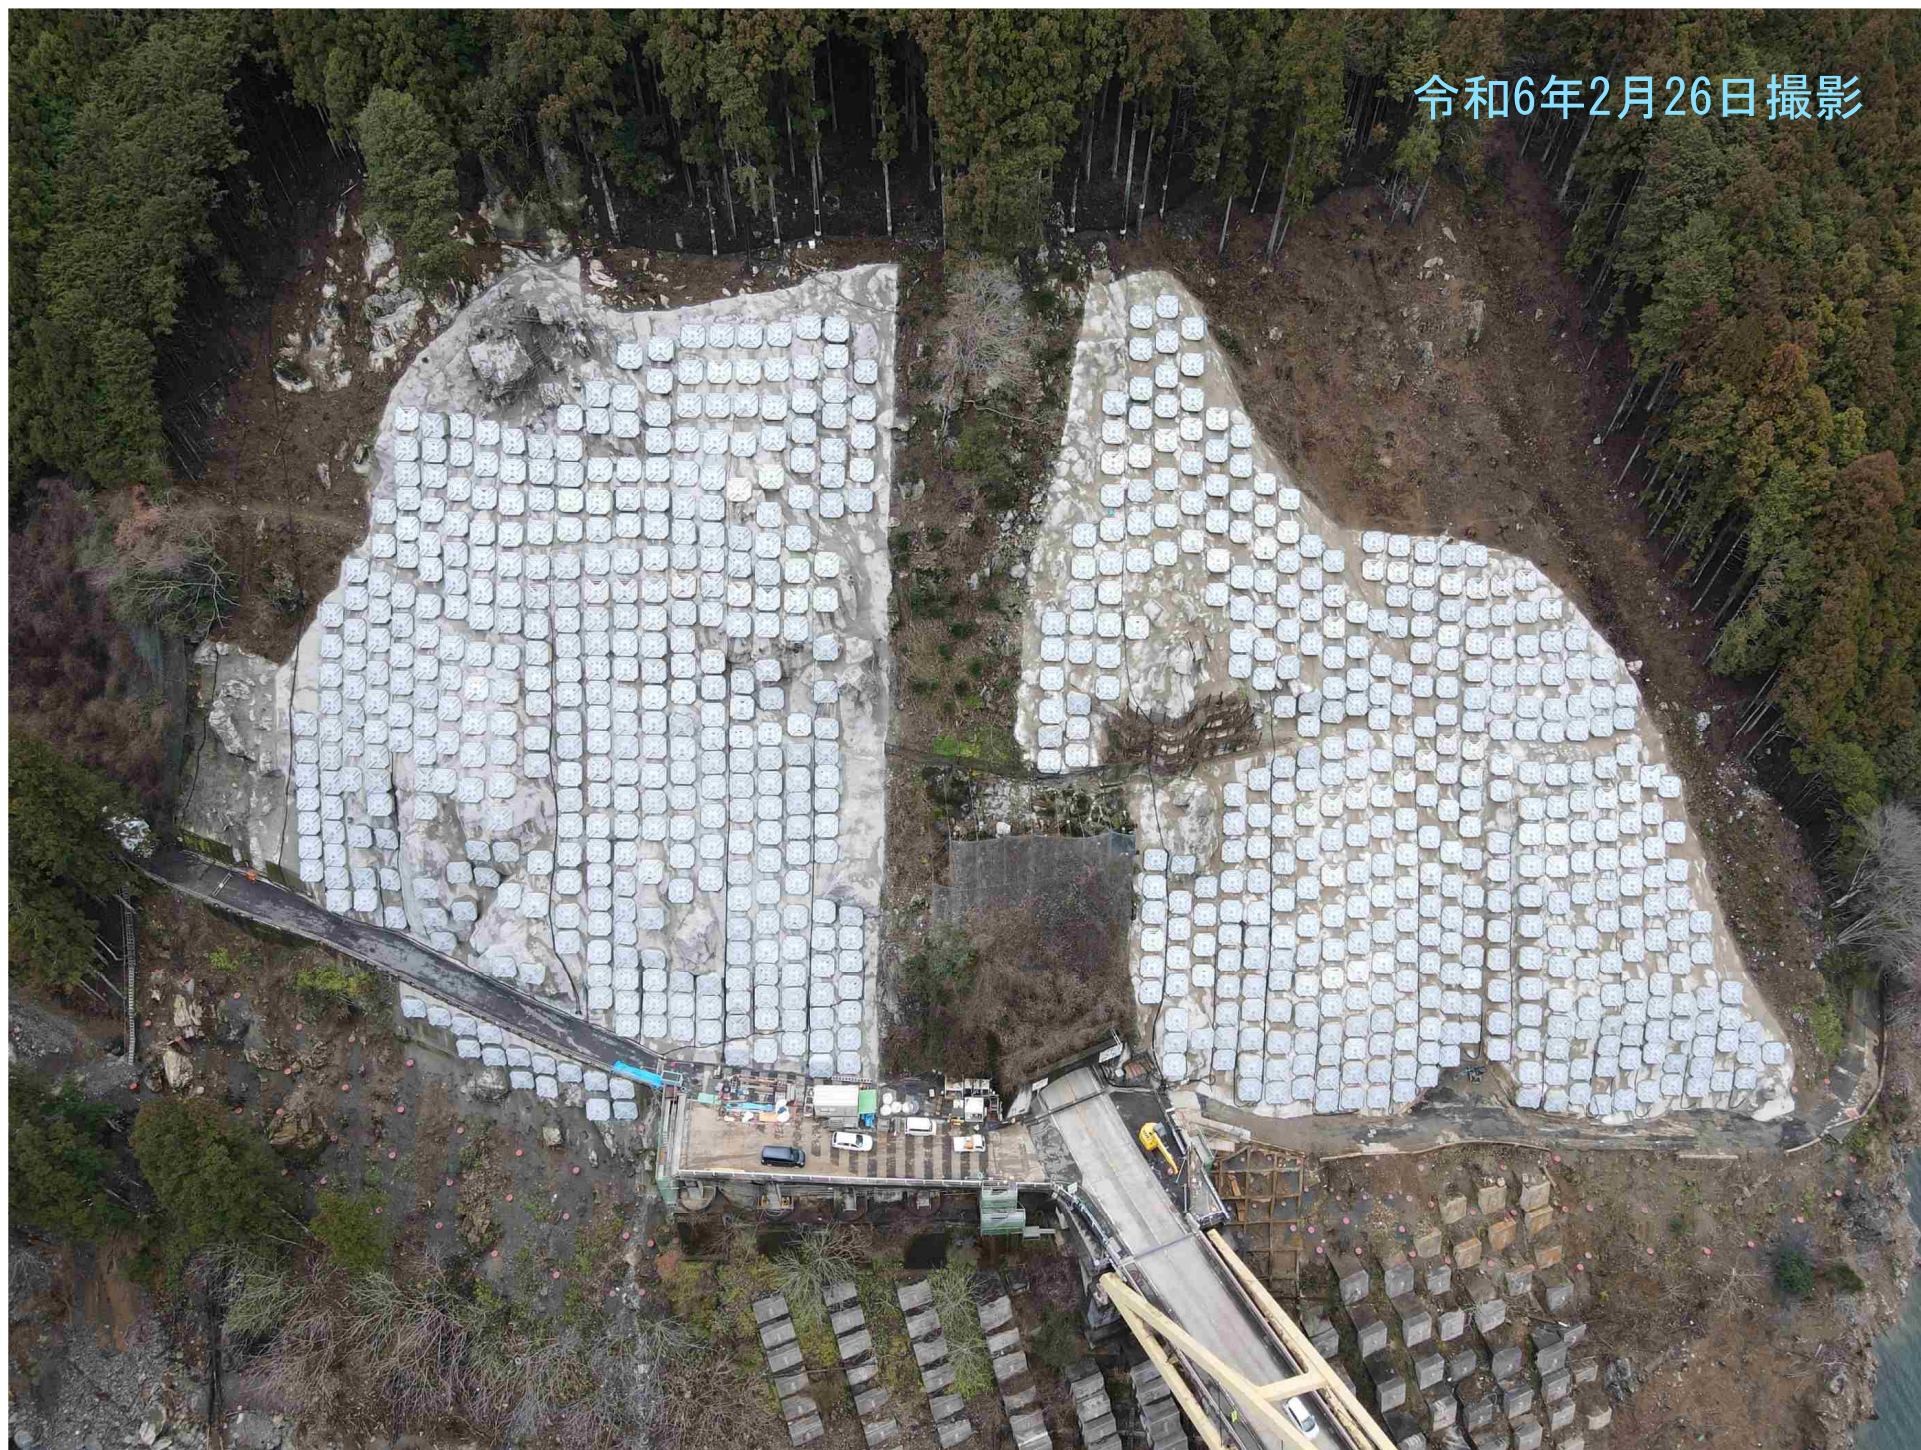
令和6年2月26日撮影

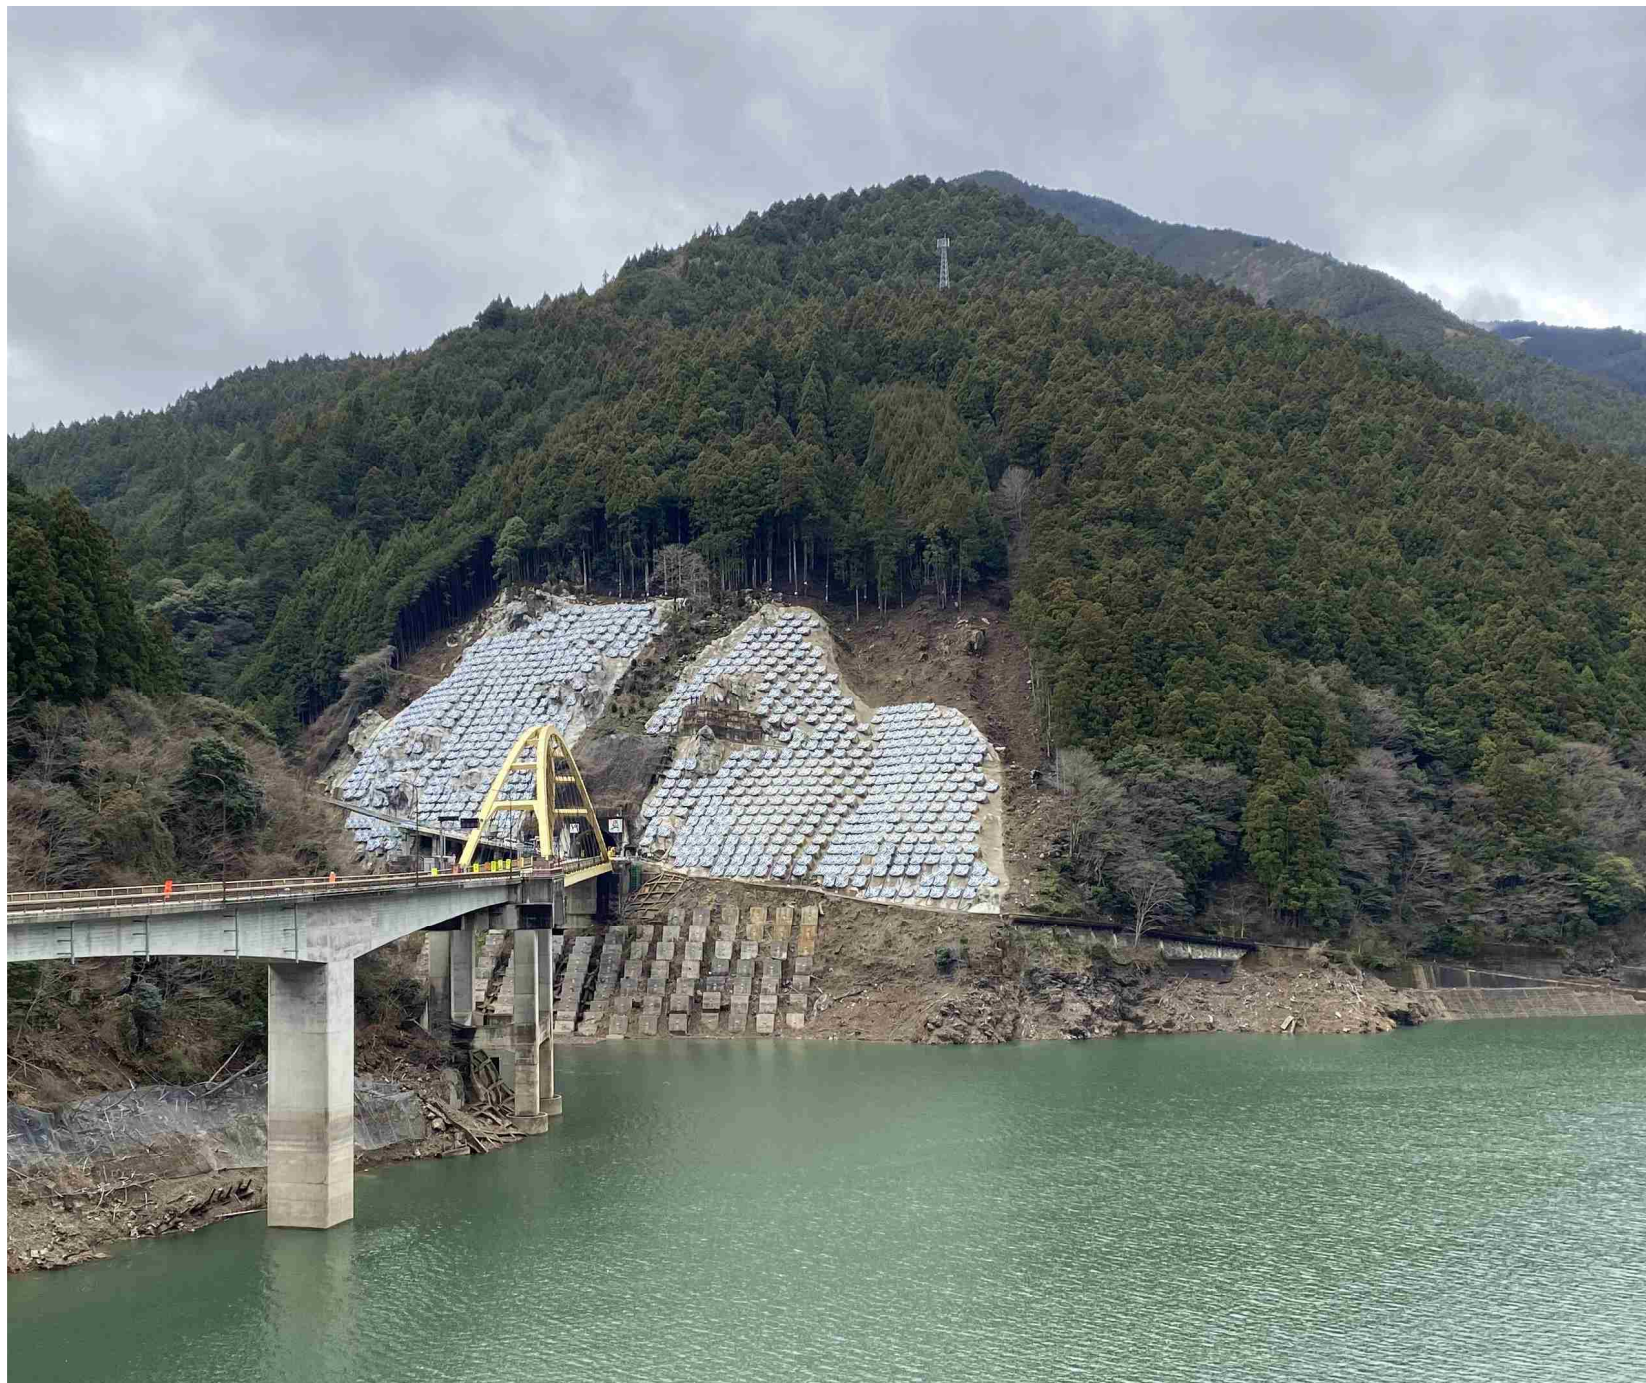
現地写真（令和6年4月現在）

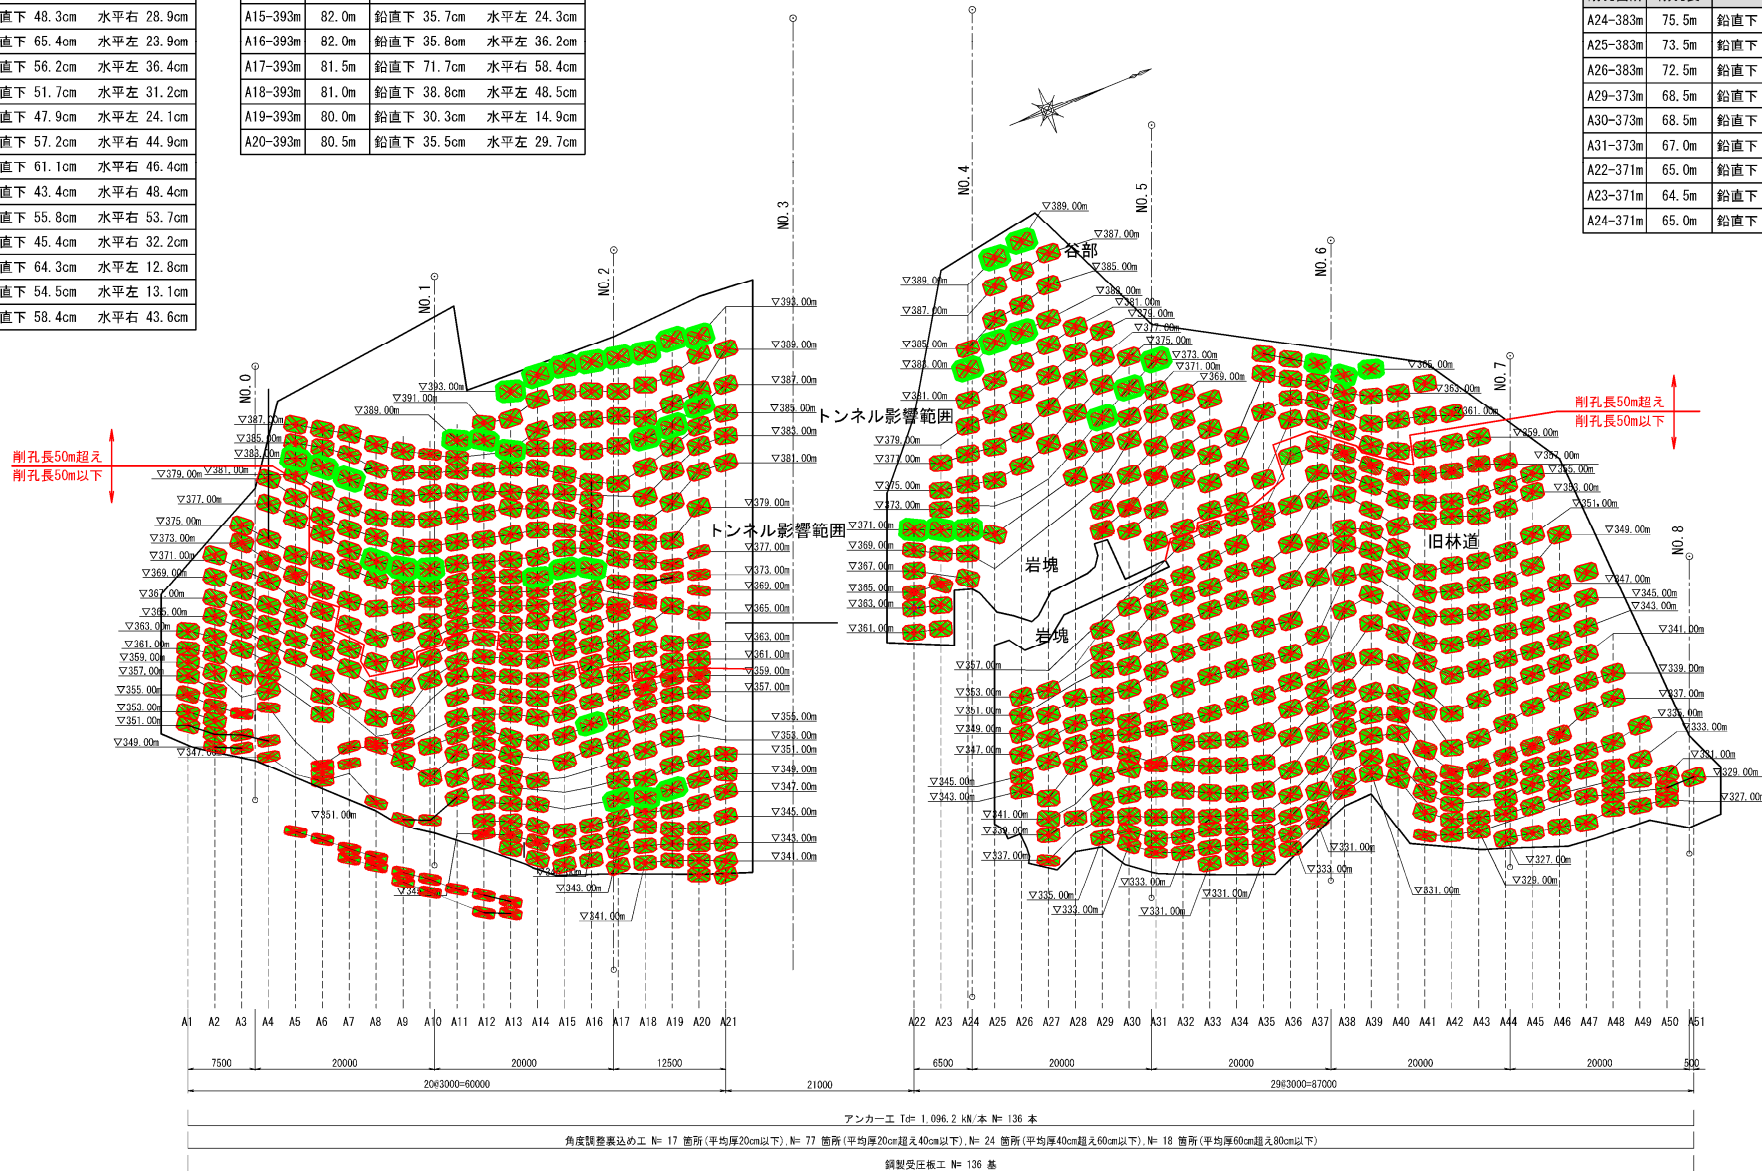
孔曲がり計測箇所における測定の結果、孔曲がりは最大でも鉛直下方向に71.7cm、水平方向に53.7cmであり、**孔曲がり限界値である0.75m（グループ効果1.5m/2）の範囲内**であった。

上流側 確認計測箇所 15箇所のうち15箇所計測完了

上流側削孔開始から8箇所を連続孔曲がり計測

下流側削孔開始から5箇所を連続孔曲がり計測

下流側 確認計測箇所 9箇所のうち9箇所計測完了
