奈良県における雨天時浸入水対策の取組について

県土マネジメント部 下水道マネジメント課 久川 大将

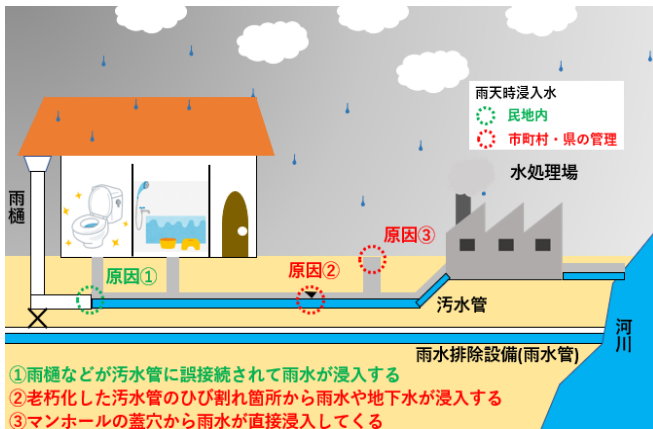
雨天時浸入水とは雨天時に分流式下水道の污水管に浸入する雨水や地下水のことをいう。分流式下水道は污水管と雨水管を別々に整備するもので、污水管への雨水の浸入を見込んでいない。しかし、分流式を採用している都市において、雨樋や道路側溝の污水管への誤接続や污水管の老朽化の進行、高強度降雨の増加等の様々な原因で(図一1)、多量の雨天時浸入水が浸入し、マンホールからの溢水や宅内への逆流等の被害が大きな問題となっている。

図一1 雨天時浸入水が発生する主な原因

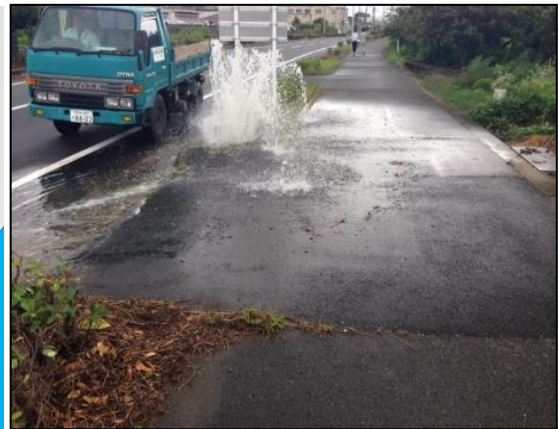
奈良県でも、平成26年8月の台風11号の豪雨の際には、当時およそ61万人(奈良県人口の約45%)の汚水を処理する第一処理区の浄化センターにおいて、時間最大で晴天時に対して約7倍もの下水が流入し、マンホールからの溢水が発生した(写真一1)。

写真一1 マンホールからの溢水
