一般国道 169 号（下北山村上池原地区）の崩土による通行止め区間の通行再開の取組

吉野土木事務所 工務第二課 臼井 伸章

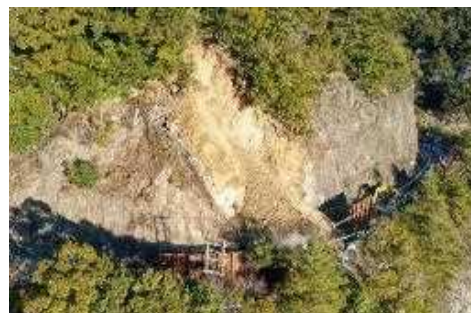
図 2. 被災状況(令和 5 年 12 月 24 日撮影)

令和 5 年 12 月 23 日 21 時頃、吉野郡下北山村上池原地区において、土砂崩れが発生し、通行車両 2 台が巻き込まれ 2 名の死傷者が発生した。被災規模は、延長約 20～30m、深さ約 4～5m、高さ 40m、崩壊推定土砂量約 4,000m³ である。応急工事は、崩壊斜面への法面对策（モルタル吹付、鉄筋挿入工、高エネルギー吸収柵）に加えて、崩壊や地すべり規模の変動状況を監視しつつ、早期の通行開放に対して最も有効的である仮橋整備を実施した。

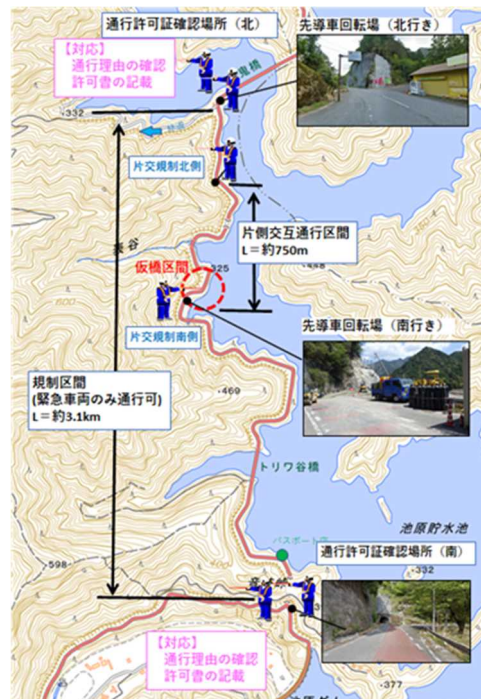
図3. 暫定交通開放時の交通誘導体制

なお暫定開放時は、通行者の安全確保を目的として先導車及び法面監視者（県職員1名）を配置し、法面状況が監視（目視）可能な時間帯（5時30分～18時30分または19時00分）について通行可とした。また一般国道169号（下北山村内13.8km）は雨量規制実施路線（時間雨量25mm/hr、連続雨量110mm）であるが、本地区においては通常より厳しい基準値（時間雨量12.5mm/hr、連続雨量55mm）を設定した。法面の計測機器の異常または雨量規制基準を超過した場合は、現場を含めた全長約3.1km（前鬼橋南～音枝トンネル南）をバリケードにより通行止めとした。

通行許可書や通常より厳しい雨量規制基準を設定したことにより、片側交互通行の交通誘導業務に加えて、通行許可書の確認、先導車の運転、通行止め時に通行止めを周知する要員等として、最大16名の交通誘導警備員を同時に配置する必要があった。

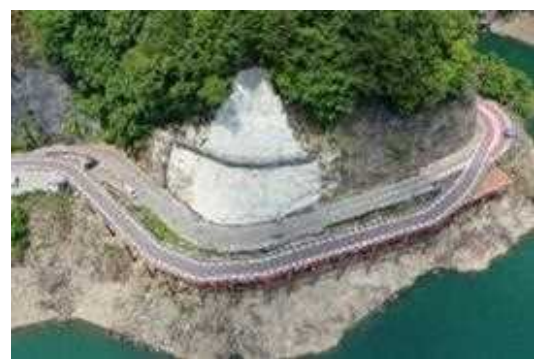
図4. 仮橋完成(令和6年6月21日撮影)

法面を監視する地盤伸縮計、パイプひずみ計等の計測機器や警報装置等の設置完了に伴い、深層崩壊の予兆を事前に感知するための監視体制が整ったことから、令和6年6月28日より一般車両の片側交互通行を開始し、通行許可書については廃止した。仮橋区間（延長L=約150m）は急峻な斜面に張り出すように設置され、有効幅員4m確保しているものの、高低差（最大約7.8%）があるため、警察と協議を行い仮橋上は道路交通法上の速度制限30kmを設けたが、通行車両の安全対策については継続的な課題を有していた。
