1. 五條市大塔町赤谷(赤谷)

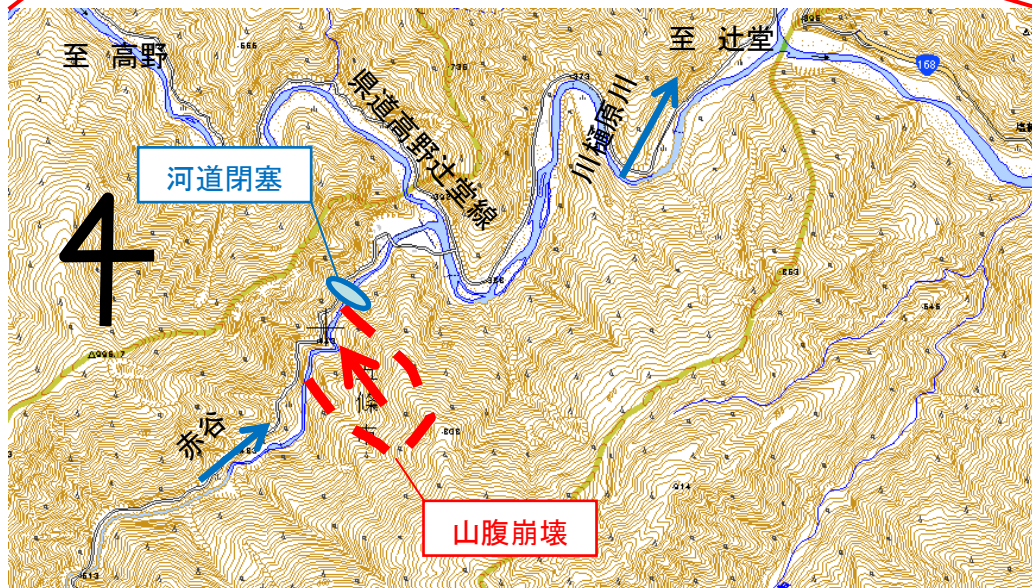
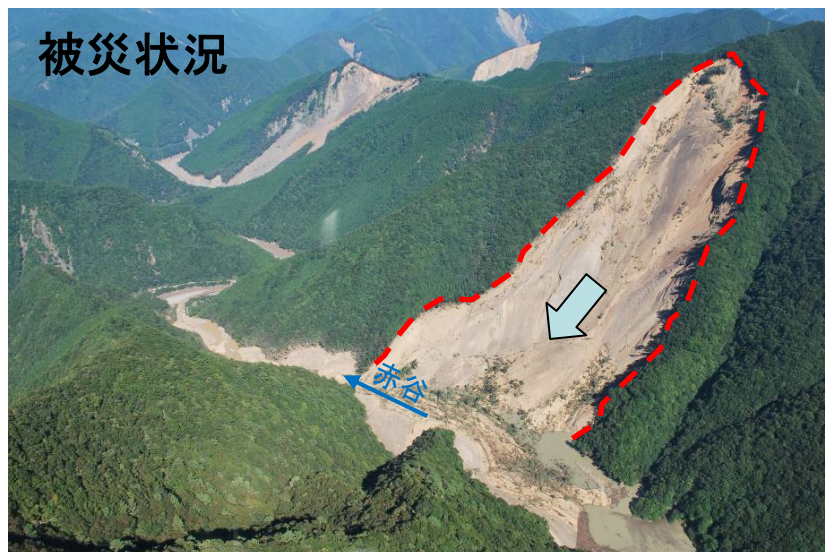
被災状況

- ・台風12号の豪雨により赤谷の山腹が崩壊
(累計降雨量 : 870mm 宇井)
- ・崩壊土砂が溪流の河道を閉塞
- ・土石流の恐れがあり、土砂災害緊急情報を発表

- ・十津川村内で避難指示
(160世帯302人)
- ・直轄による監視体制
(水位観測、監視カメラ、センサー等)
