2. 十津川村長殿(長殿谷)

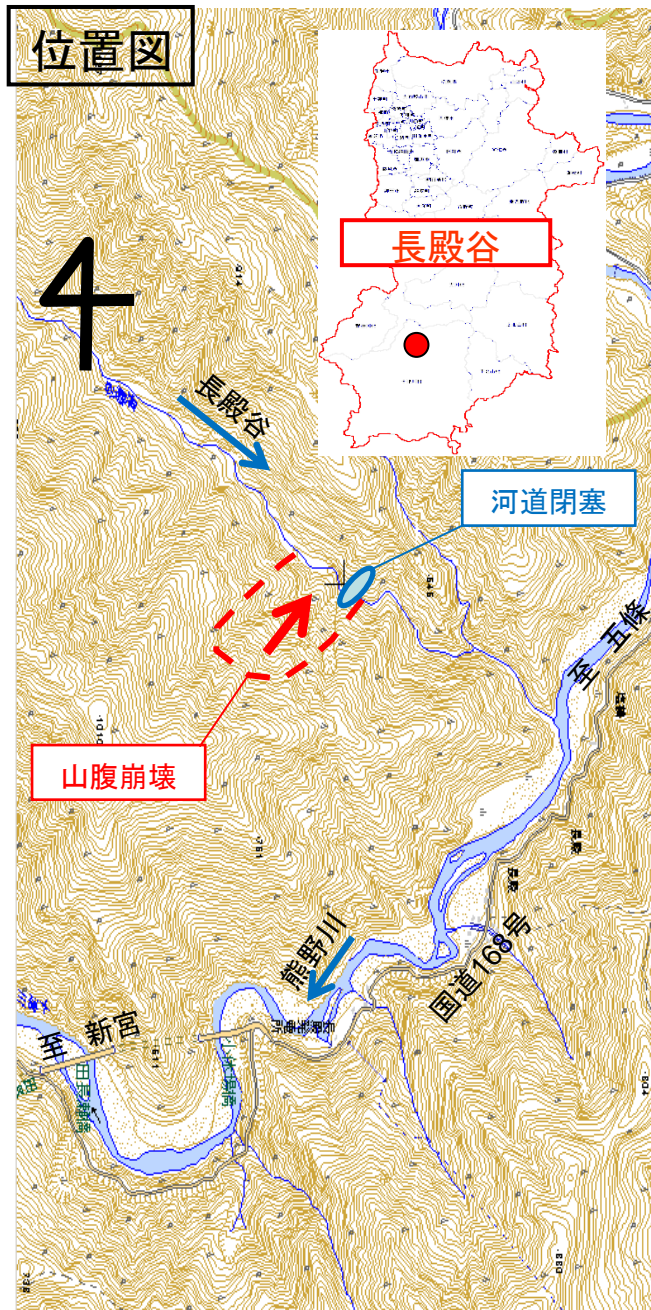
- ・台風12号の豪雨により長殿谷の山腹が崩壊
(累計降雨量 : 1,058mm)
- ・崩壊土砂が溪流の河道を閉塞

- ・十津川村内で避難指示
- ・直轄による監視を実施
(水位観測、監視カメラ、センサー等)
