5. 野迫川村北股(岩谷)

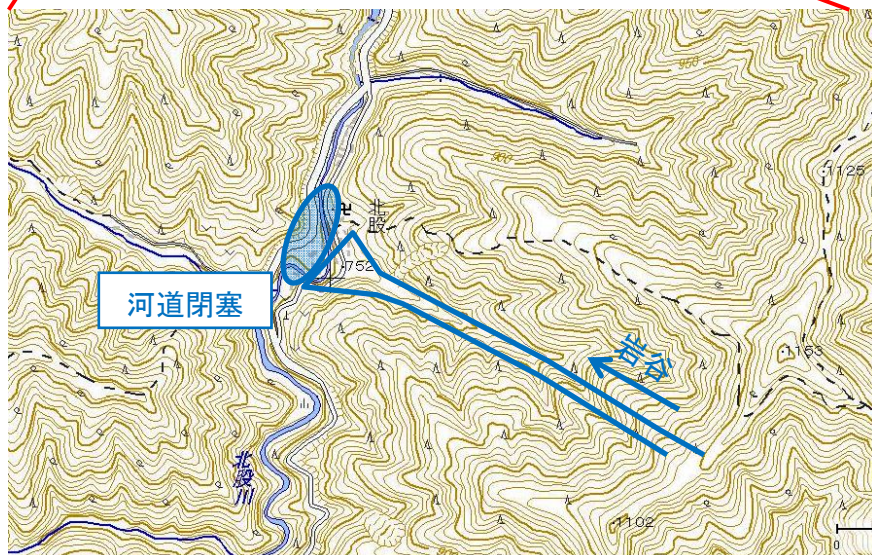
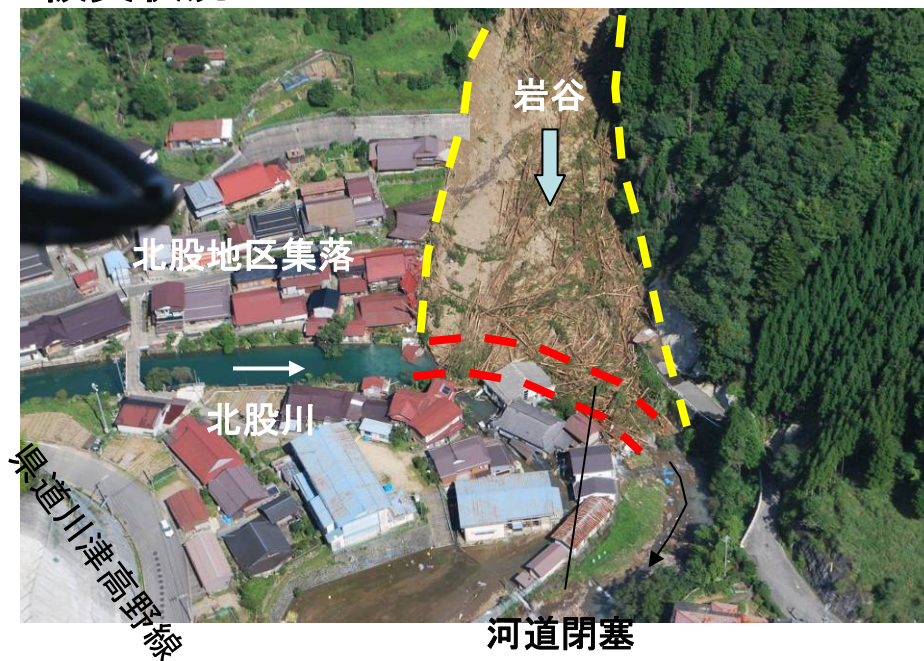
被災状況

- ・台風12号の豪雨により山腹が崩壊
(累計降雨量 : 1,055mm 北股)
- ・山腹崩壊により、岩谷にて土石流が発生
(崩壊土砂量 : 430,000m³)
- ・崩落土砂により北股川を閉塞

- ・砂防堰堤1基流出
- ・人家約10棟が床上浸水
(人的被害なし)
