6. 黒滝村赤滝(黒滝川)

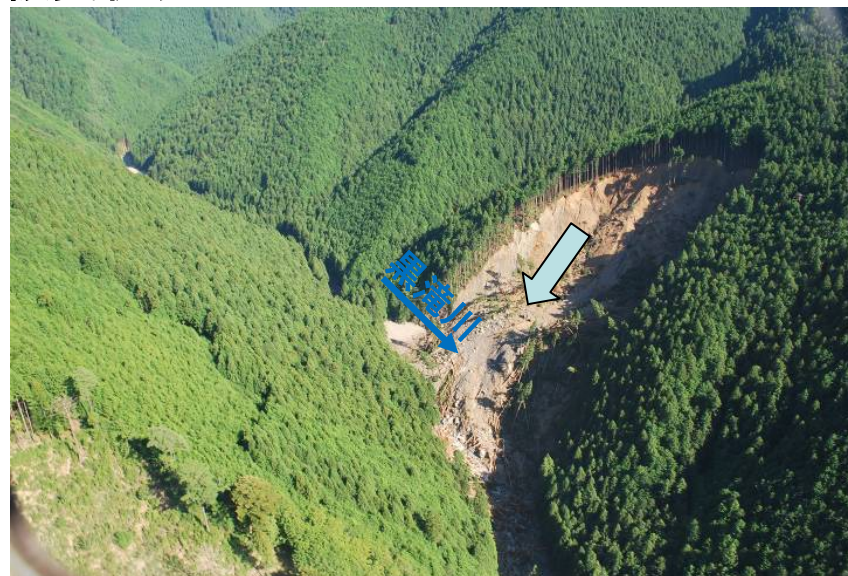
被災状況

- ・台風12号の豪雨により赤滝地内の山腹が崩壊
(累計降雨量 : 711mm 寺戸)
(崩壊土砂量 : 546,000m³)
 - ・崩壊土砂が黒滝川を閉塞
 - ・黒滝川に土石流が発生
- ⇒
- ・赤滝地区において、
人家1棟全壊、10棟床上浸水
(人的被害なし)
