10. 野迫川村桧股(桧股地区)

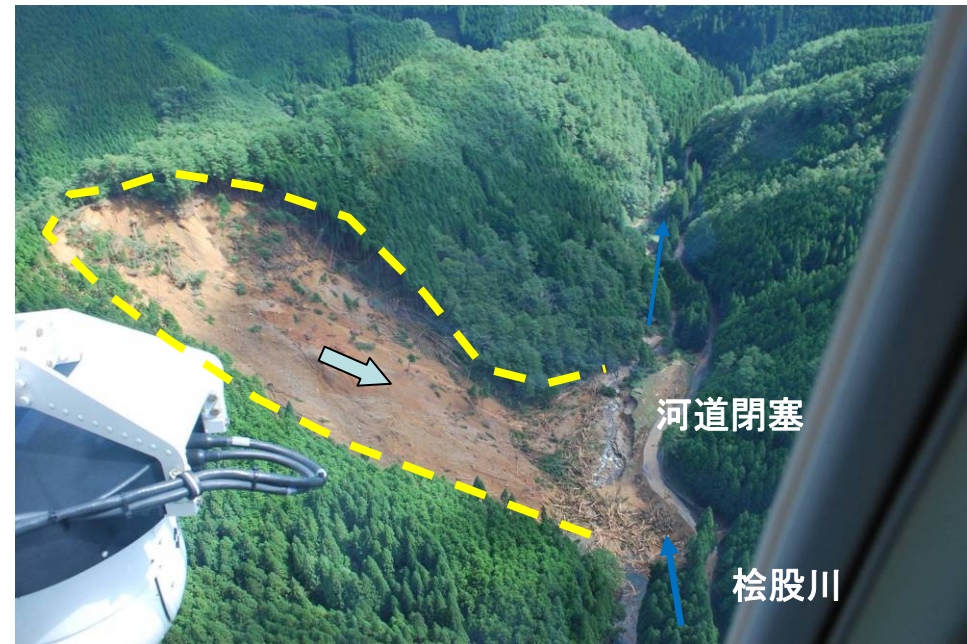
被災状況

- ・台風12号の豪雨により山腹が崩壊
(累計降雨量 : 1,055mm 北股)
- ・山腹崩壊により、桧股が河道閉塞
(崩壊土砂量 : 430,000m³)

- ・下流の桧股地区に避難指示
- ・村道が浸水 ・田畑が埋没
(人的被害なし)
