第一回 国宝薬師寺東塔

保存修理現場見学会

平成二十四年六月

主催 奈良県教育委員会

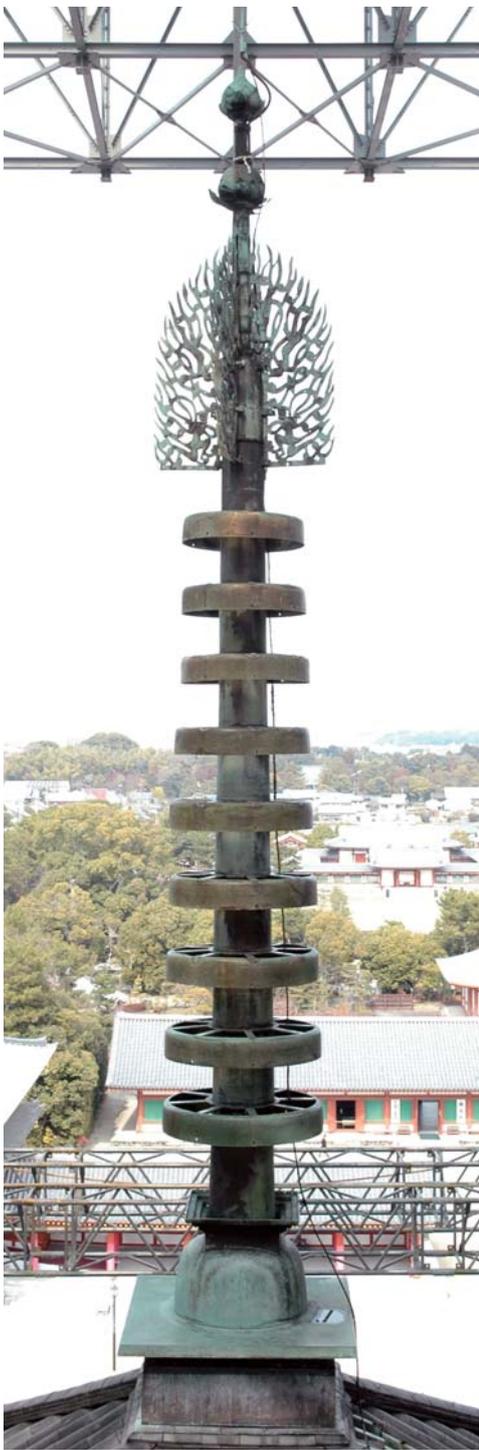
素屋根から見た相輪

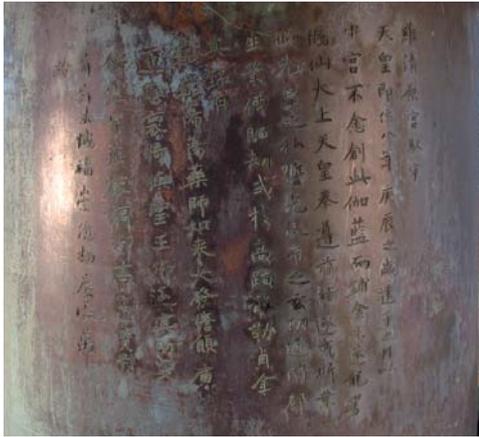
相輪標銘

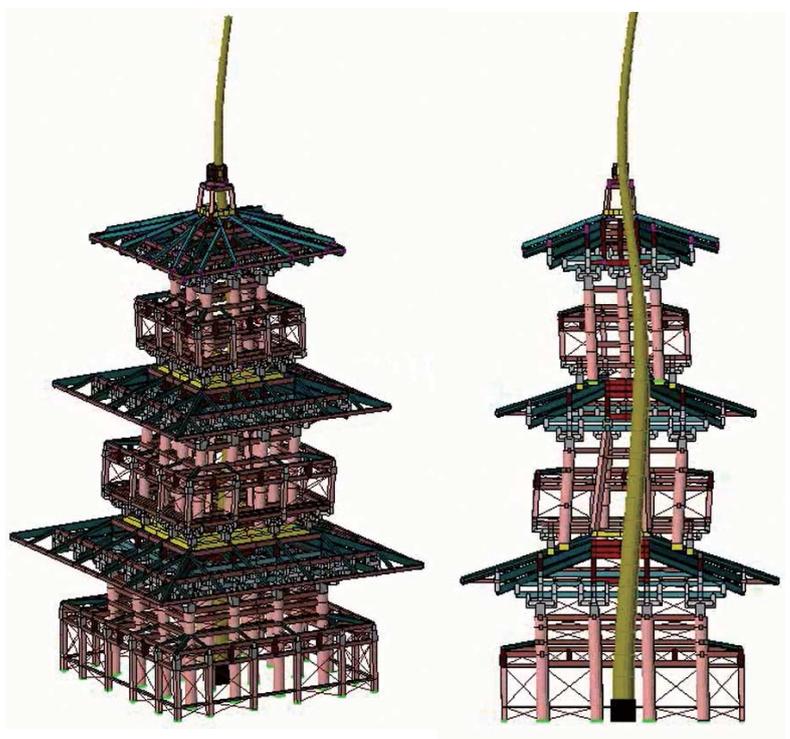
### 構造解析モデルによる東塔の振動状況

(左：外部から・右：断面)

地震や風などによる外部からの荷重に対して、東塔の保有耐力を把握し、今後の修理方針を検討するために、構造診断をおこないました。各部材をモデル化し、地震による振動状況などを視覚的に把握します。今後解体が進むなかでより詳細な情報を集め、診断の精度を向上させていく予定です。

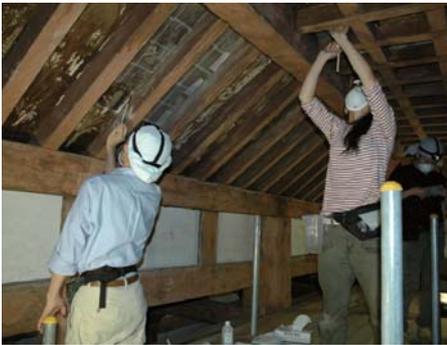
養生紙貼付作業の様子

解体修理に先立ち、現状を維持し、解体時の破損や汚れを防ぐための応急処置として、養生紙（レーヨン紙）を貼り付ける作業をおこないました。

作業では、まず表面の埃や煤を柔らかい刷毛で取り除き、適当な大きさに切断した養生紙をフノリを溶いた液で丁寧に貼付けました。

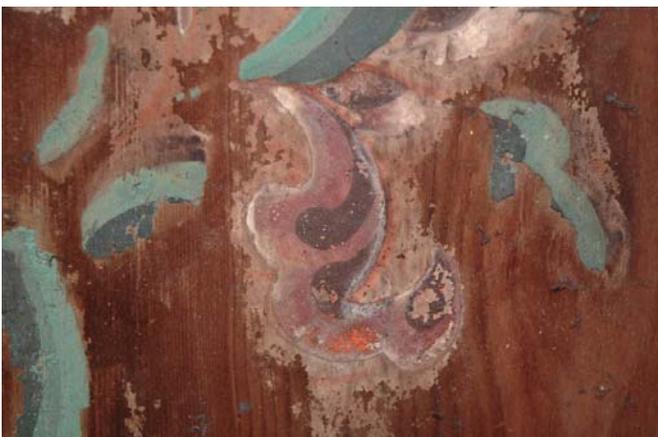
初層身舎内部の天井板や支輪板、裳階屋根裏板には、極彩色で描かれた宝相華文様が描かれています。これらは建立当初のものと考えられています。現在は顔料の剥落が著しく、修理が必要な状態でした。

天井板彩色の残存状況

膠を用いた本格的な剥落止め作業は、部材を解体した後に行うためにおこなう予定です。

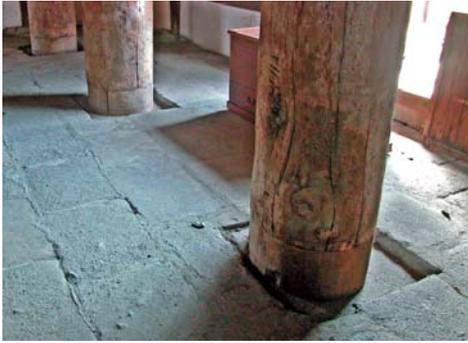
礎石の不同沈下

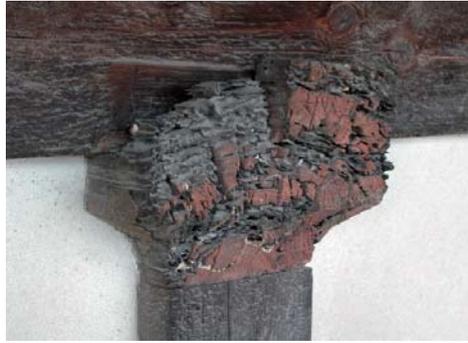
風蝕により著しく破損した斗

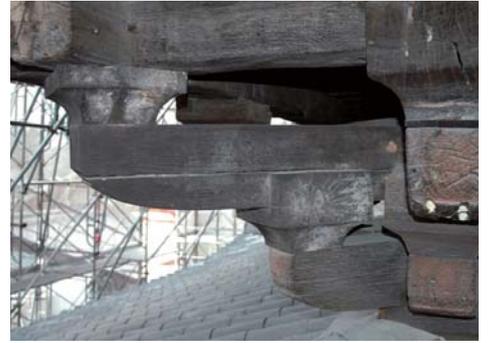
部材にみられる隙間や亀裂

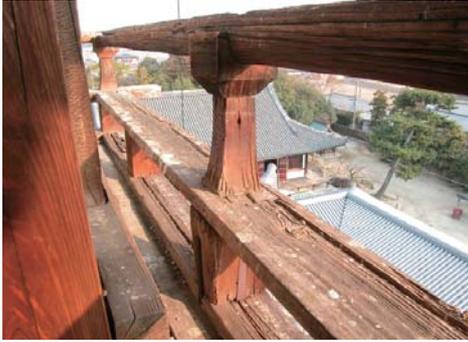
裳階高欄も風蝕が著しい

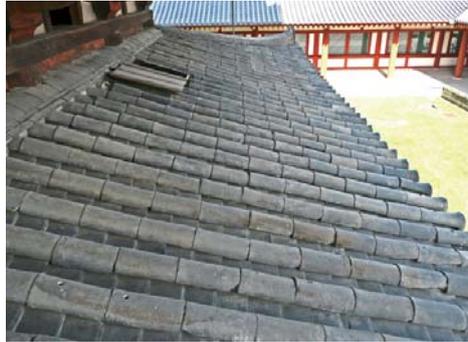
初重裳階屋根瓦のずれ

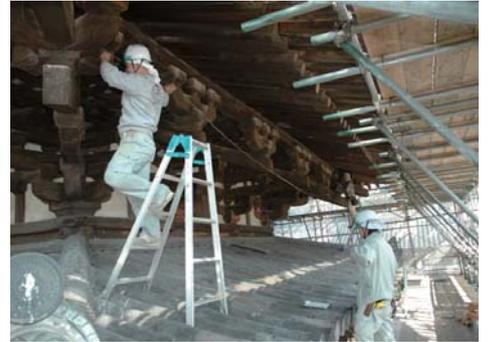
各部材の実測

解体にあたっては、使用箇所を明らかにするため各部材に番付札を取付け、解体作業の工程毎に写真撮影・実測調査・破損調査をおこない、各部材のもつ情報を詳細に記録します。解体にともなう調査によって、破損個所の修理のみならず、創建時から現在までの修理および改変箇所が明らか

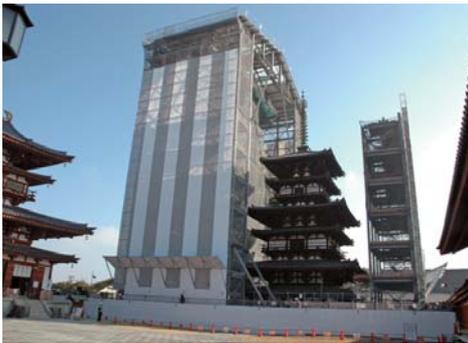
素屋根建設中（平成 24 年 2 月撮影）

東塔を覆う素屋根は、高さ 40 m を超え、基礎は鉄筋コンクリート造、構造は鉄骨造です。内部は初層裳階から相輪までの 7 階建です。素屋根建設工事は平成 23 年 9 月より開始し、平成 24 年 3 月に竣工しました。以後解体修理工事が終わる平成 30 年まで、東塔を風雪から守る覆屋として、また修理工事のための足場として使用されます。

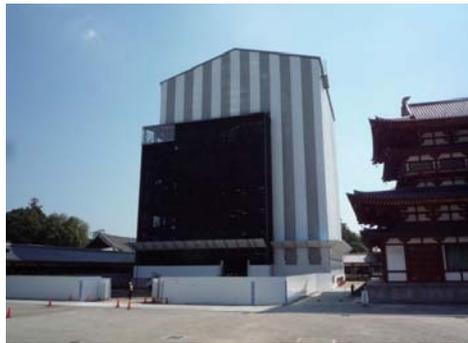
素屋根完成（平成 24 年 3 月）

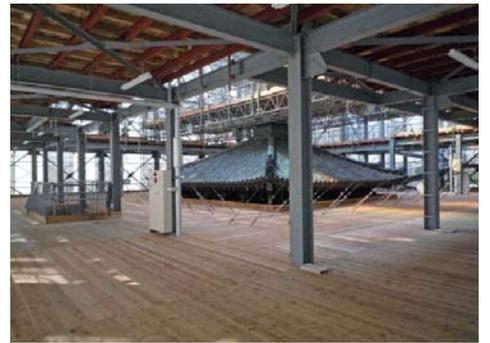
素屋根内部の状況
