紀伊半島大水害の記録

平成24年9月

奈良県

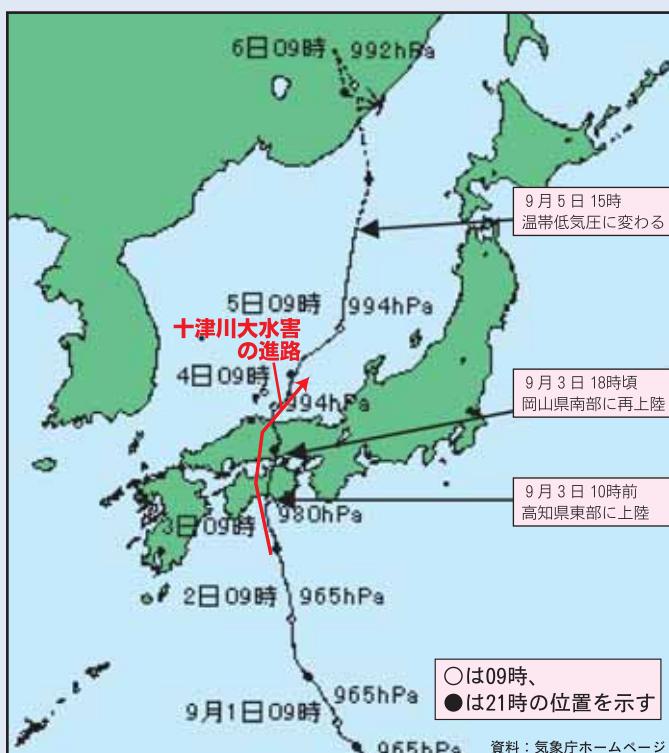
台 風 経 路 図

平成23年8月25日に発生した台風12号は、発達しながらゆっくりと北上し、30日には中心気圧965hPa、最大風速が35m/sの大型で強い台風となりました。

この台風は、大型で動きが遅かったため、長時間にわたって台風周辺の非常に湿った空気が紀伊半島に流れ込み、山沿いを中心に広い範囲で過去に例のない記録的な大雨をもたらしました。

また、今回の台風12号の進路は、明治22年に奈良県南部に大きな被害（十津川大水害）をもたらした台風の進路と類似したものでした。

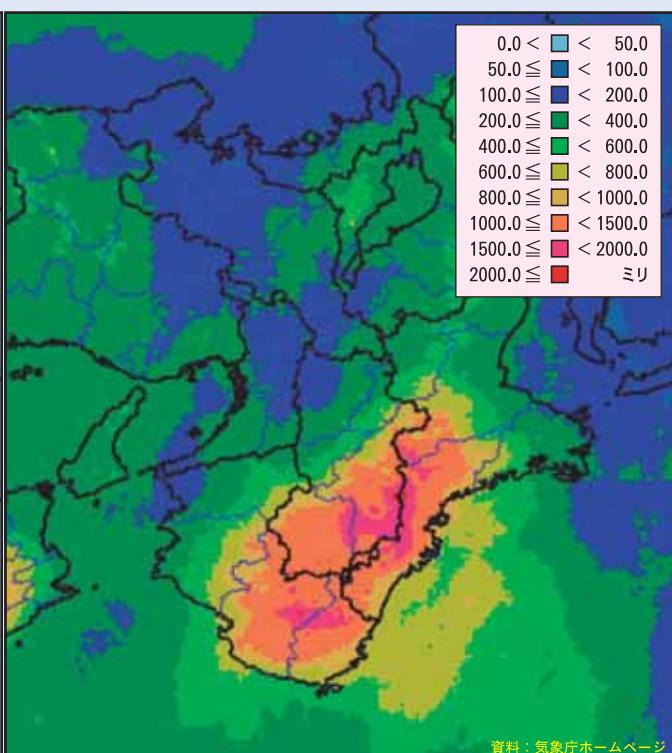
解析雨量による総雨量分布図

8月30日17時～9月6日24時

8月30日17時からの総雨量は、紀伊半島を中心に広い範囲で1,000mmを超える、上北山村で1,808mm（年間平均2,713mm）、風屋で1,358mm（年間平均2,314mm）となるなど、記録的な大雨となりました。

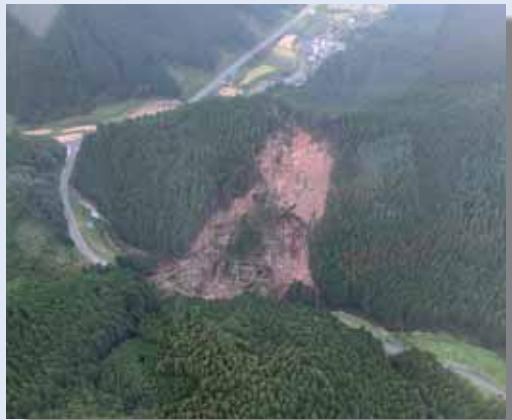
御杖村
つち や はら
土屋原地区

山腹崩壊により、道
路が被災しました。

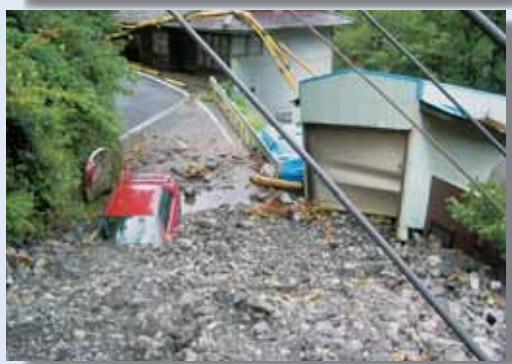
五條市
つじ どう
辻堂地区

土石流が建物や車を押し流し
ました。

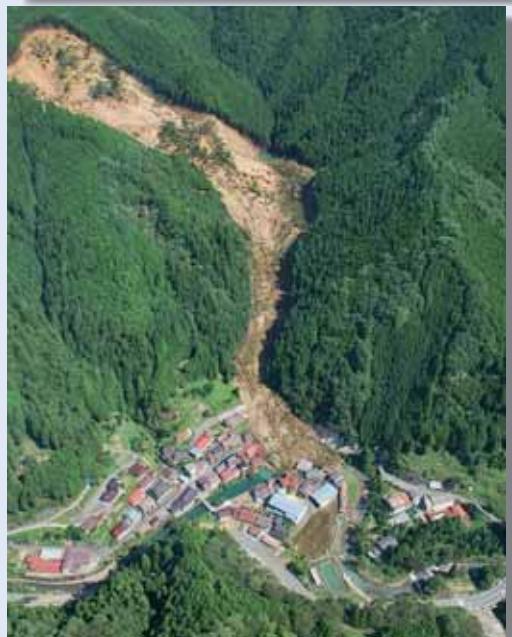
野迫川村
きた また
北股地区

山腹崩壊が土石流となって建物を
押し流し、河道を閉塞しました。

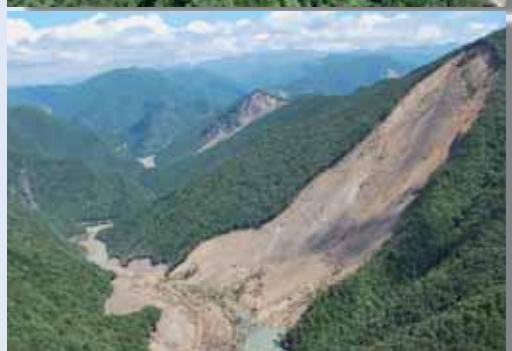
五條市
あか たに
赤谷地区

大規模な斜面崩壊で河道閉塞
が発生しました。

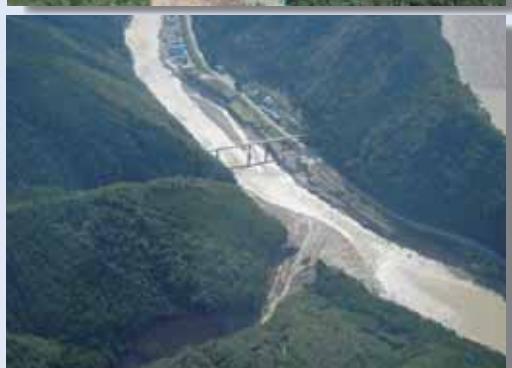
十津川村
の じり
野尻地区

土石流が河川に流入し、対岸の
家屋が被災しました。

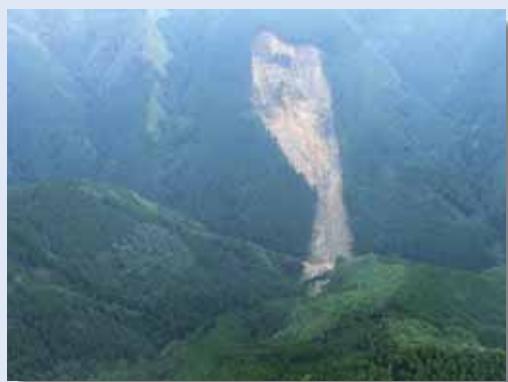
東吉野村

山腹崩壊が土石流
となって流下しました。

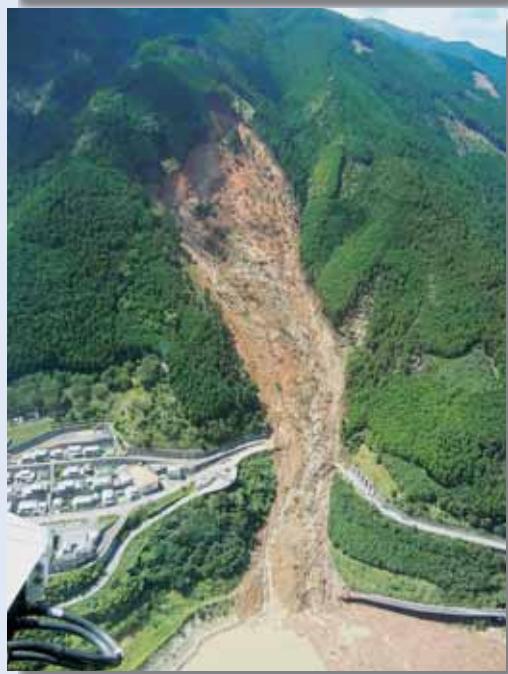
川上村

山腹崩壊により橋梁
が被災し、国道を寸
断しました。

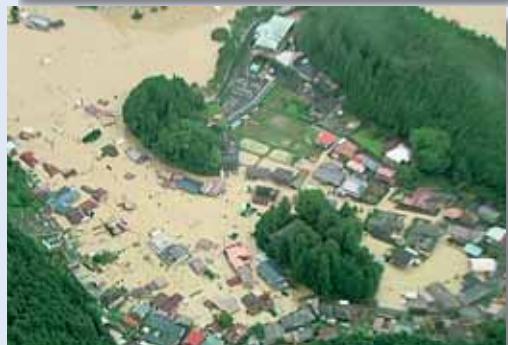
天川村

河道閉塞により川の
水位が上昇し、多く
の家屋に浸水被害
が発生しました。

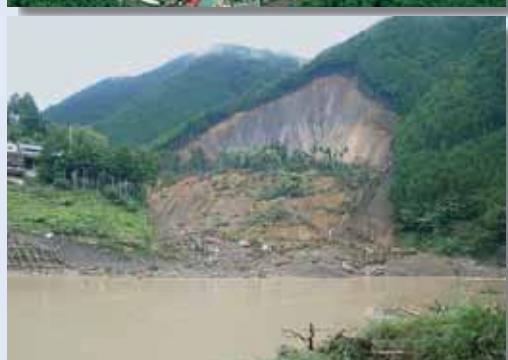
五條市

山腹が大崩壊し、対
岸の家屋や道路も
被災しました。

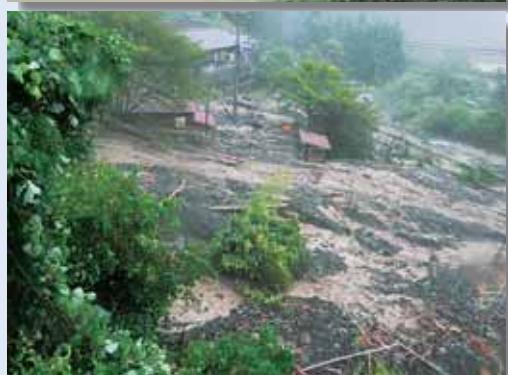
十津川村

土石流が建物など
を押し流しました。

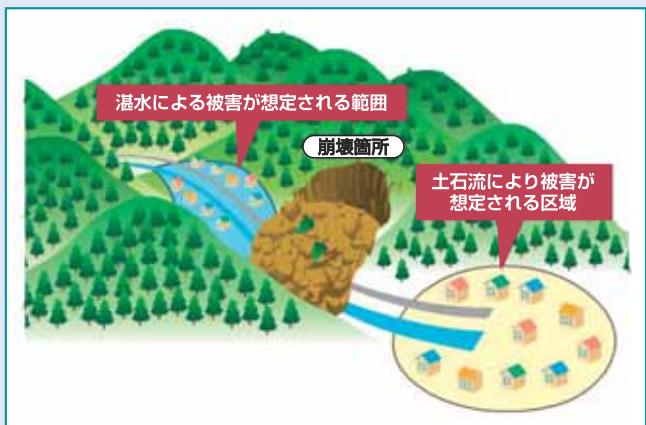
表層崩壊と深層崩壊の模式図

紀伊半島大水害では「深層崩壊」と考えられる大規模な斜面崩壊が多数発生しました。

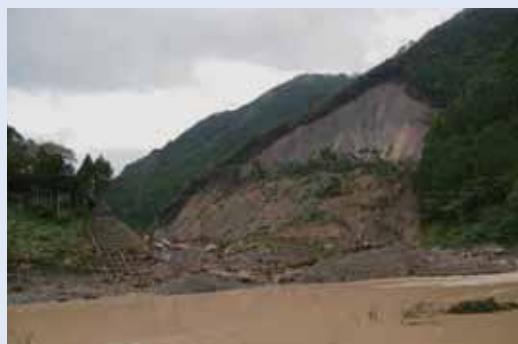
河道閉塞の模式図

大規模な斜面崩壊16箇所では、崩壊土砂が河川をせき止める「河道閉塞」がおきました。そのうち全閉状態となったのが4箇所（五條市大塔町赤谷、野迫川村北股、十津川村長殿、栗平）、部分閉塞状態となったのが12箇所（五條市大塔町辻堂ほか1箇所、黒滝村赤滝2箇所、天川村坪内、野迫川村桧股、十津川村長殿ほか3箇所、上北山村白川、東吉野村麦谷）でした。

河道閉塞箇所では決壊した場合に下流側の集落等に大きな被害が発生する可能性があるため、長期間の警戒、避難が必要となりました。

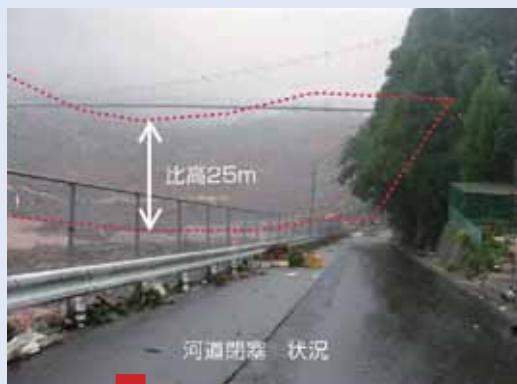
深層崩壊 宇井地区（五條市大塔町）

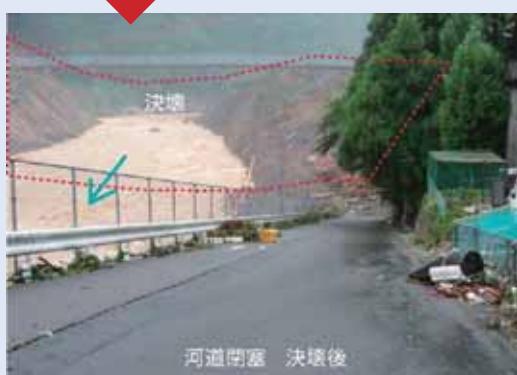
河道閉塞 状況

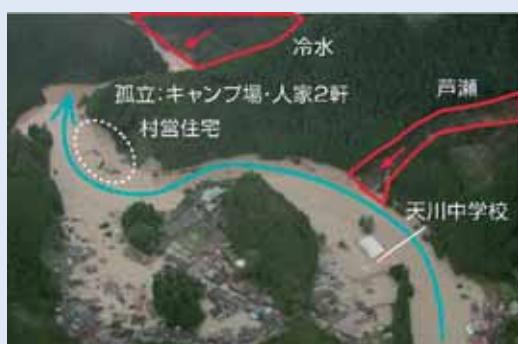
河道閉塞 決壊後

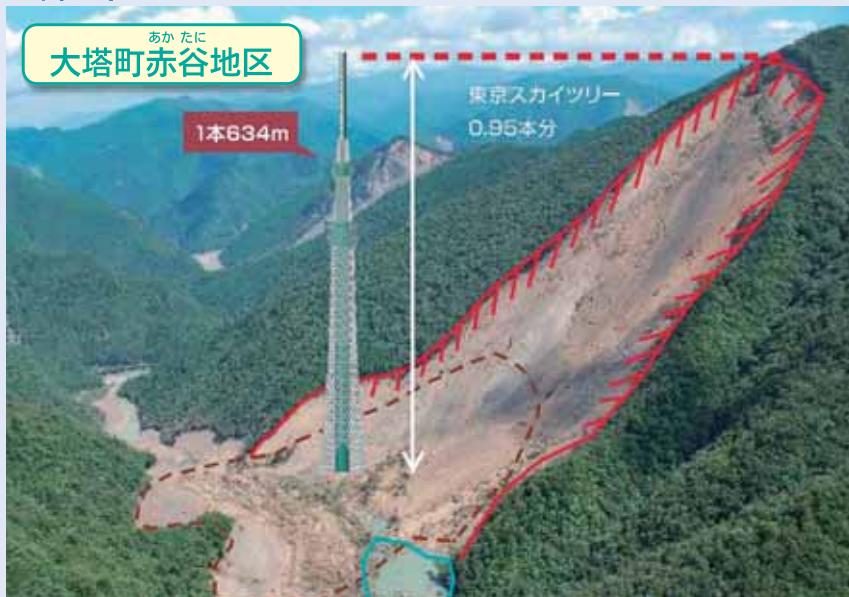
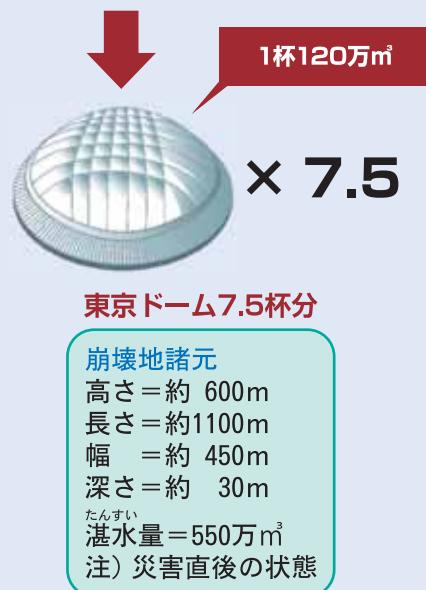
五條市

崩壊土砂量 約900万m³

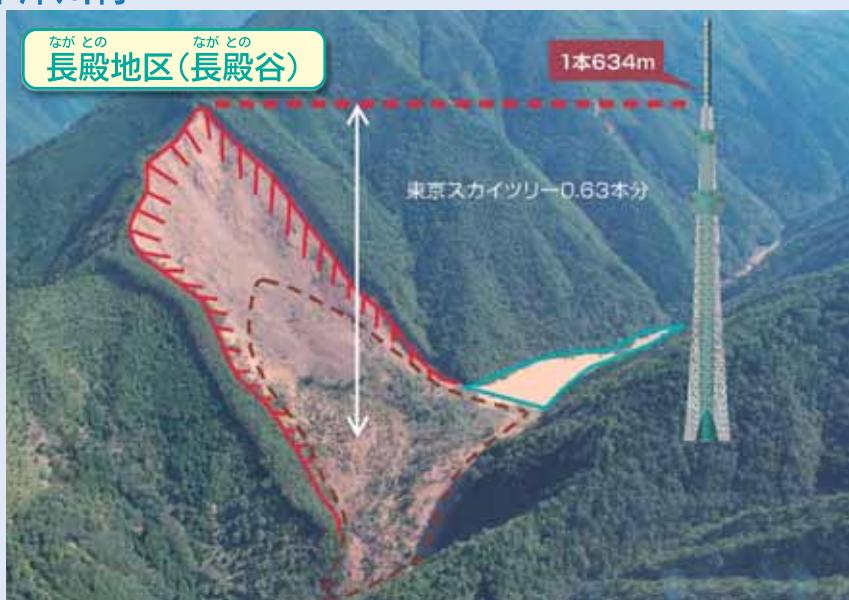
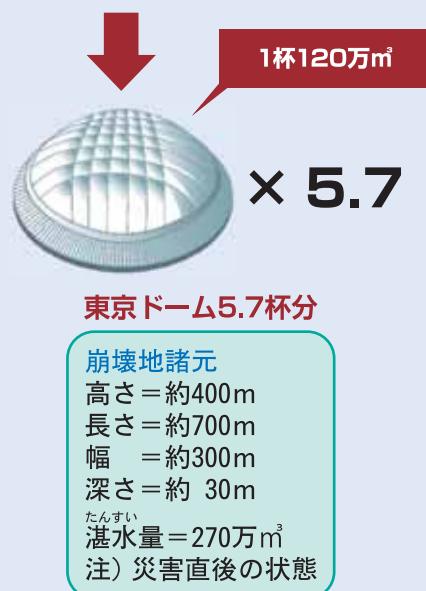
十津川村

崩壊土砂量 約680万m³

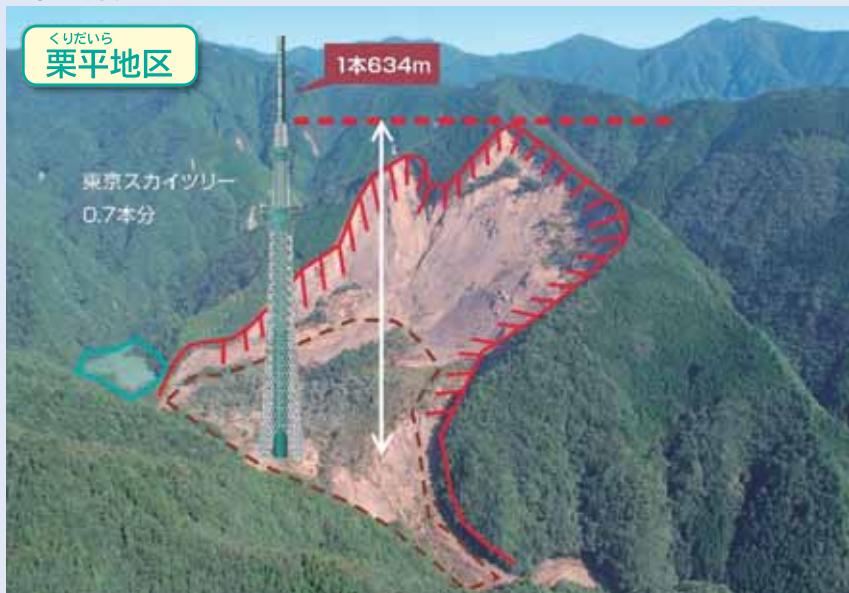
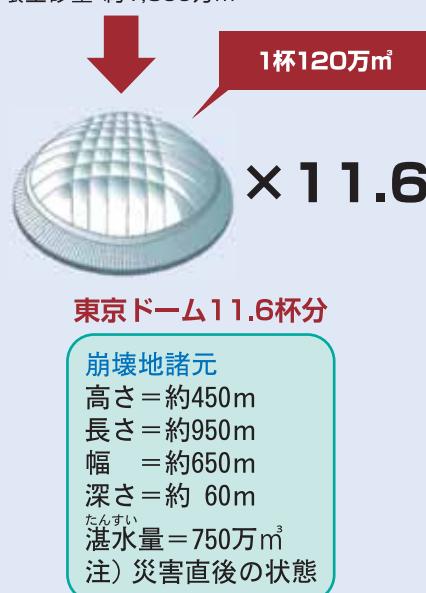
十津川村

崩壊土砂量 約1,390万m³

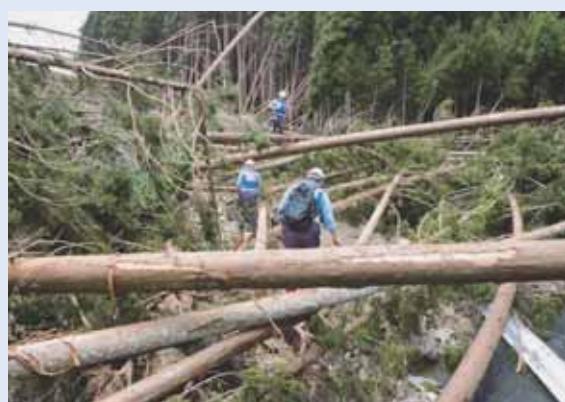
河道閉塞被害状況調査

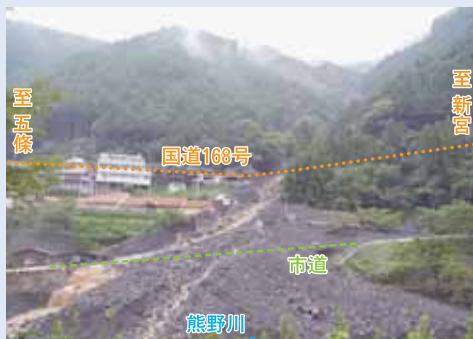
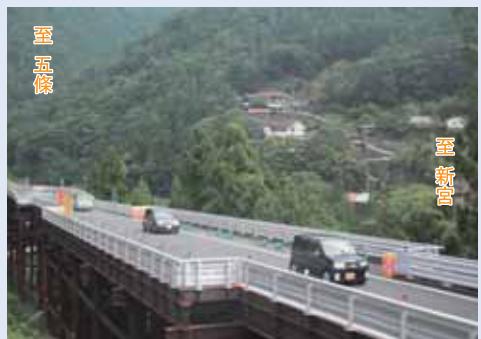
五條市大塔町辻堂(国道168号)
H23. 9. 5撮影

H24. 8. 10撮影

バイパス道路の工事用の桟橋を活用し、2月27日に開通

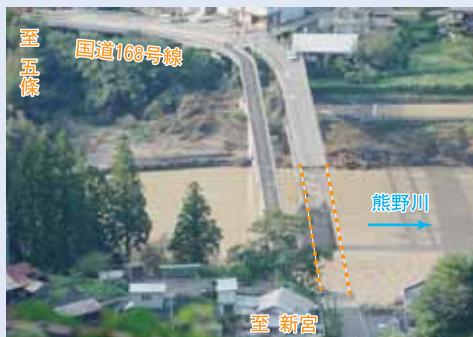
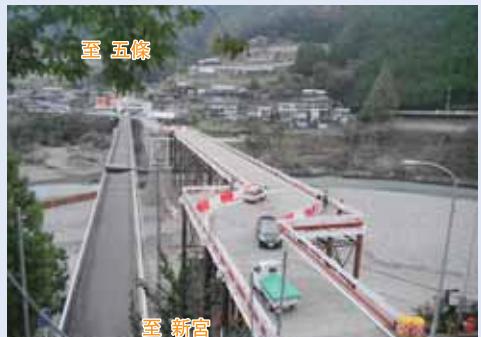
十津川村折立(国道168号折立橋)
H23. 9. 6撮影

H23. 10. 30撮影

応急復旧を約1ヶ月半（通常は4ヶ月）で行い、10月30日に開通

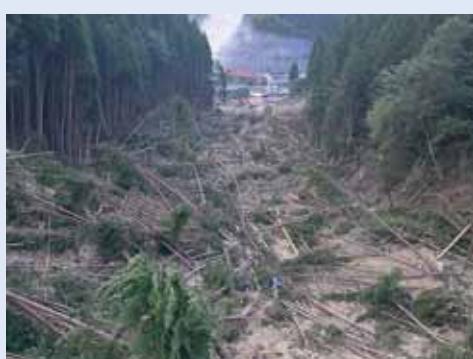
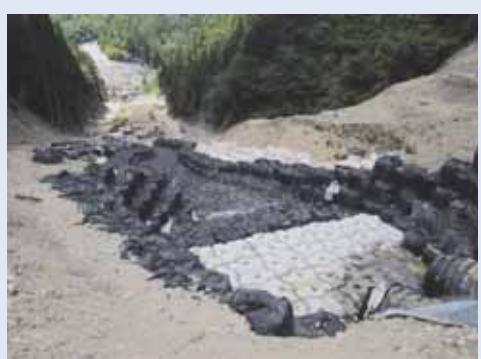
野迫川村北股
H23. 9. 6撮影

H24. 8. 3撮影

河道閉塞（4箇所）や大規模崩壊（12箇所）では、全ての箇所で工事を開始しています。

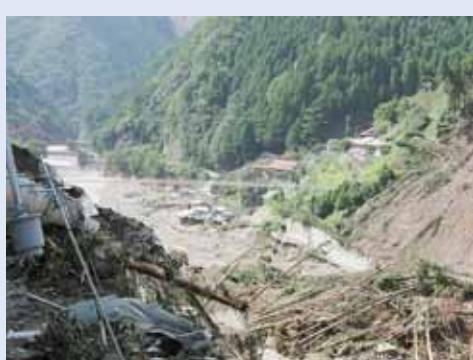
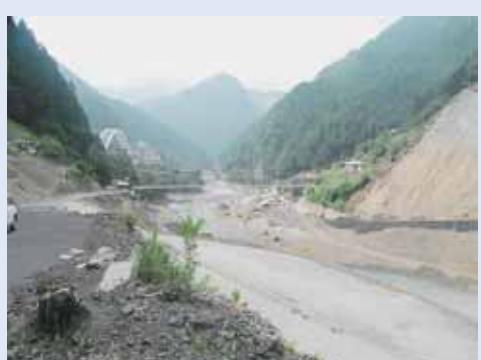
五條市大塔町宇井(熊野川)
H23. 9. 8撮影

H24. 8. 10撮影

大規模な土砂堆積箇所（8箇所）では、7月末現在、全ての箇所で撤去工事に着手しており、うち2箇所が完了しています。
