第一回 国宝薬師寺東塔
保存修理現場見学会

平成二十四年十一月
主催 奈良県教育委員会
協力 薬師寺

これまでの保存修理工事の経過

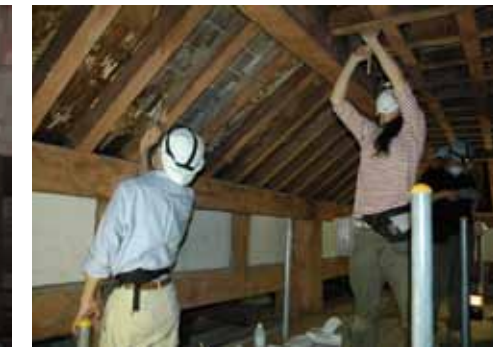
初層内部彩色の応急処置作業(平成23年9月)

平成23年度は、素屋根建設に先立ち、剥落の進んだ初層内部彩色の応急処置をおこないました。

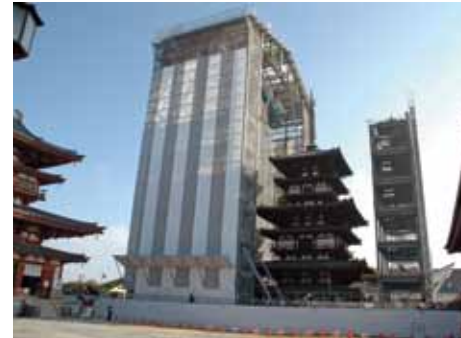
素屋根建設中(平成24年2月)

現在東塔を覆う素屋根の建設工事は、平成23年

9月より開始し、平成24年3月に竣工しました。以後解体修理工事が終わる平成30年まで、東塔を風雨から守る覆屋として、また修理工事のための足場として使用します。

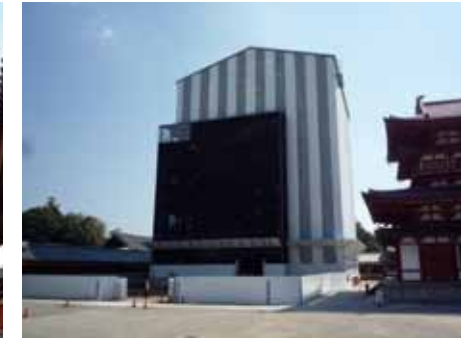
素屋根完成(平成24年3月)

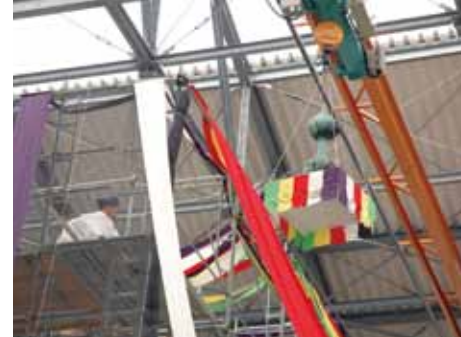
宝珠・竜舎の解体(平成24年6月)

平成24年6月、相輪最頂部の宝珠と竜舎の取り外しを皮切りに、いよいよ東塔の解体修理が始まりました。同月末には水煙を下ろし、9月からは屋根瓦の解体が始まりました。

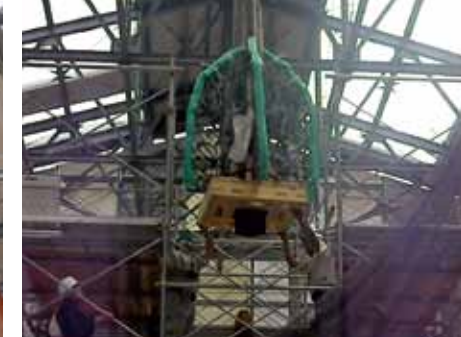
水煙の解体(平成24年6月)

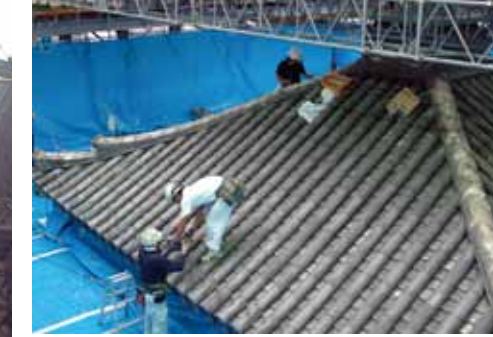
瓦下ろし開始(平成24年9月)

今回解体修理工事では、屋根瓦はすべて取り外し、目視や打音検査などによって破損状況を確認し、再使用が可能かどうか判断します。割れて使えない瓦の代わりには、新しい瓦を製作します。

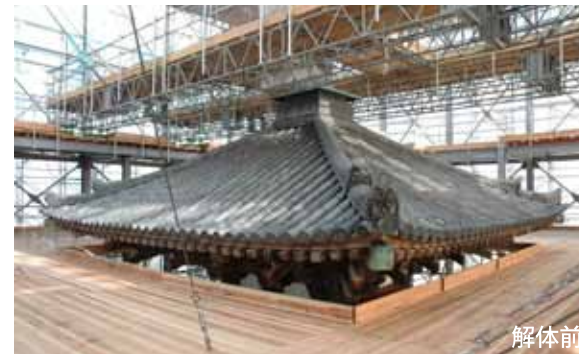
解体前

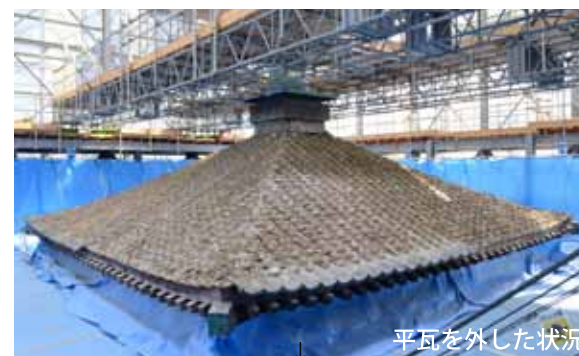
平瓦を外した状況

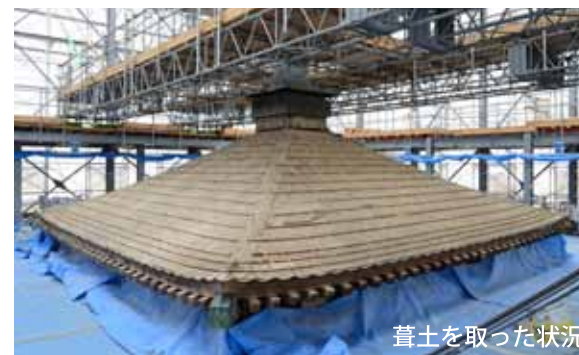
平瓦を据えるための葺土は、瓦下全面に置かずに、両側のみ縦2列に置いていました。また丸瓦は砂漆喰を用いていました。棟の先端に据えられている鬼瓦は、室町・江戸・明治時代など、各時代の瓦が使われていました。瓦の大きさ、形、鬼の表現方法など、各時代の特徴があり、同じ時代でも様々な個性豊かな表情が見受けられます。明治の修理時には、全体で36個ある鬼瓦のうち、半数の18個を新調していますが、これらは新薬師寺本堂などで使われている古代様式風の獣面の鬼瓦に倣っています。

葺土を取った状況

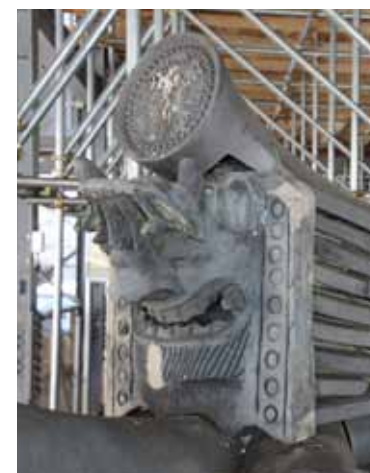
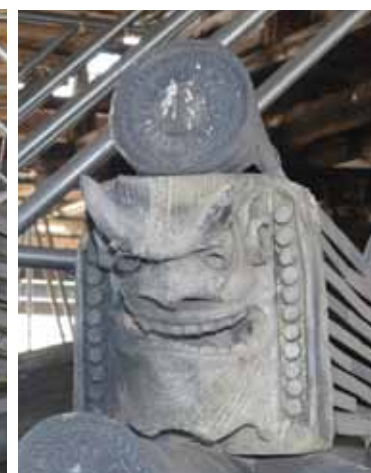
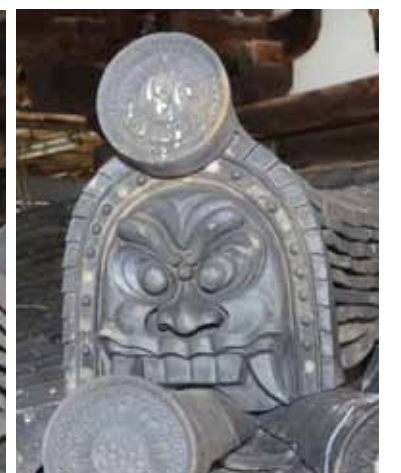
各年代の鬼瓦

- 左：室町時代末
(初層南東隅)
- 中：江戸時代
(二層北東隅)
- 右：明治時代
(三層裳階北西隅)
