大和高原地域における農業用ハウスの雪害実態とその対策

Factors and Measures of Snow Damage to Greenhouses in the Yamato Plateau Region

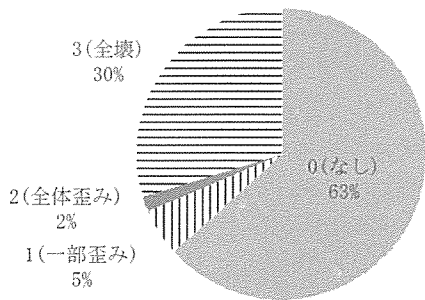
第2図 雪害による被害程度の割合

調査総棟数中、雪害を受けたハウスは37%であった(第2図)。そのうち被害程度3のハウスは81%のほり、1および2を大きく上回った。

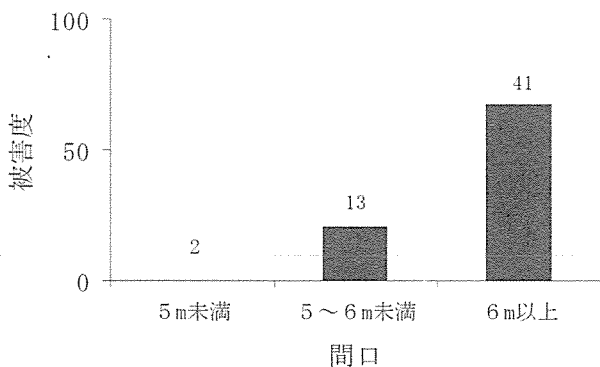
第3図 間口の大きさが雪による被害度におよぼす影響

積雪によるハウスの被害度は、間口が広いほど大き

くなる傾向があった(第3図)。5m未満および5~6m未満のハウスの被害度は、それぞれ0.0と20.5であった。6m以上のハウスの被害度は67.5で、6m未満のハウスの被害度を大きく上回った。特に、6.5~7.5mのハウスは6棟あったが、すべて全壊した。

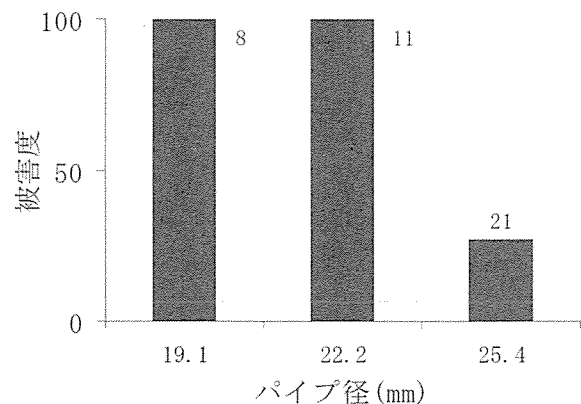
第4図 アーチパイプの直径が雪による被害度におよぼす影響

支柱等の補強のないハウスのうち、25.4mmのパイプ径の被害度は、27.0であり、19.1mmおよび22.2mmのパイプ径の被害度100を大きく下回った(第4図)。しかし、パイプ径25.4mmにおいて、全壊したハウスの割合は23.8%であり、その間口の大きさは6~7.5mであった。25.4mm径のパイプを用いても他の要因によって全壊する危険性があった。

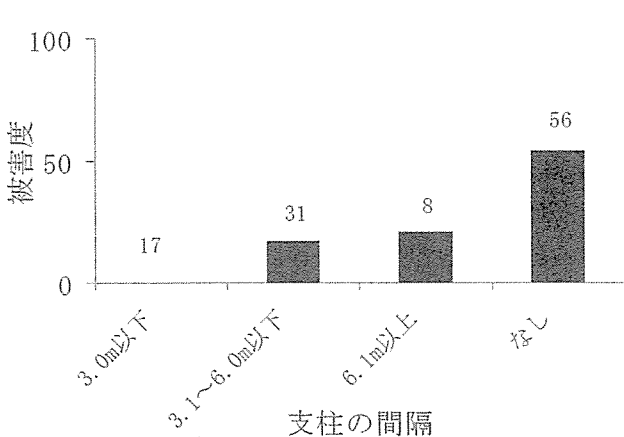
第5図 支柱の間隔が雪による被害度におよぼす影響
 注)支柱の間隔:地面からハウス天井部の直管パイプを支持する資材の本数+1でハウスの奥行を除した。
 棒グラフ上の数字は、調査棟数を表す。

3m以下の間隔で支柱を設置したハウスは17棟あり、被害度は0であった(第5, 6図)。これらハウスは、間口5.5~6.6m, パイプ径19.1mmまたは22.2mmで、1棟のみ25.4mmあった。

支柱間隔が広がるほど被害度は大きくなり、支柱のないハウスの被害度は、54.2で最も大きかった(第5図)。支柱を設置したすべてのハウスの被害度は、12.5と支柱のないハウスの被害度を大きく下回った(第2表)。

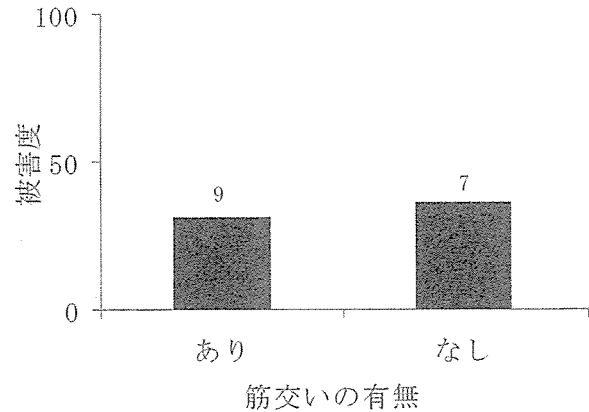
第7図 筋交いの有無が雪による被害度におよぼす影響
 注)支柱・タイバー補強がないハウスを抽出した。
 棒グラフ上の数字は、調査棟数を表す。

筋交いが設置されているハウスと設置されていないハウスの被害度は、それぞれ31.1と36.4でほぼ同等であった(第7図)。筋交いが設置されているハウスにおける筋交いの間隔は、10~17.5m間隔でハウスの両サイドに設置されていた。ハウス天井中央部に筋交いが設置されていたハウスは、1棟であった。
